## 一級河川五明川伏越工第三期建設工事の施工をして

山梨県土木施工管理技士会  
株式会社 早野組 土木本部 土木部  
現場代理人

工事名 : 一級河川五明川伏越工第三期建設工事  
(一部債務)

工事内容 : 河川土工 1式  
伏越吐口工 1基 H=14.97m  
仮設工 鋼矢板締切 1式

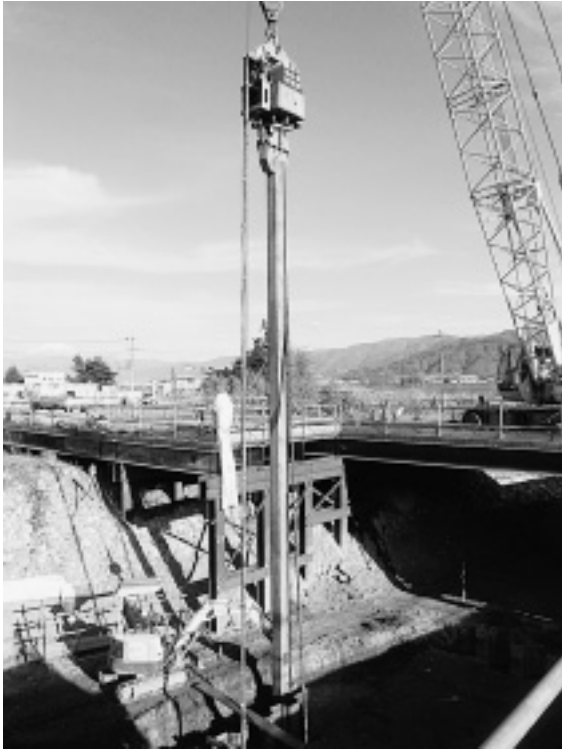
写真-1 鋼矢板打込み (L=22.5m)

いざ施工を始めてみると仮設工のシートパイル(22.5m)が思いの外入らず、予定枚数(1日4～5枚)が1日2～3枚程度しか打設できなかった。この状態で行くと140+40=180枚打設するだけで2ヶ月もかかってしまう為、早出・残業での作業に代替え日曜日も隔週で作業を行なった。しかし本体工事が間に合わない可能性が出てきた為、発注者に納得の行く資料(工程表、機械等の施工能力)を作成・提出し協議を重ねた。その結果、現段階で工期延期は行わず掘削が完了した時点で工期設定するのが的確であり、その時期に工期延期することとなった。そして2月下旬に掘削を完了となり協議を交わし、最終工期が9月8日に変更(3ヶ月延期)となった。工期延期の内訳

仮設工 : 1.5ヶ月延期(理由は地盤より5M下あたりに玉石等があり時間を要したため。)

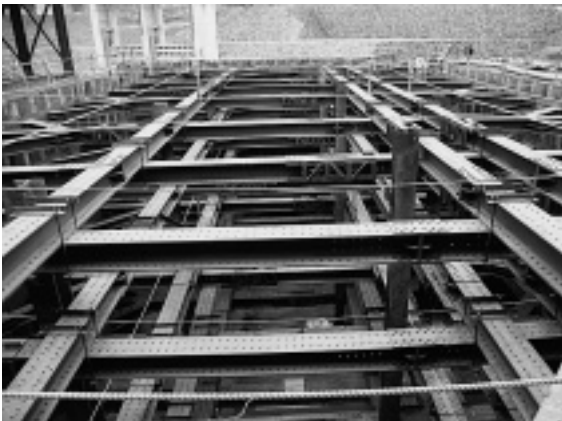
写真-2 切梁・腹起し設置完了 (5段)

作業土工 : 1.5ヶ月延期(理由は湧水及び土留めの5段切梁で施工能力が落ちたため。)

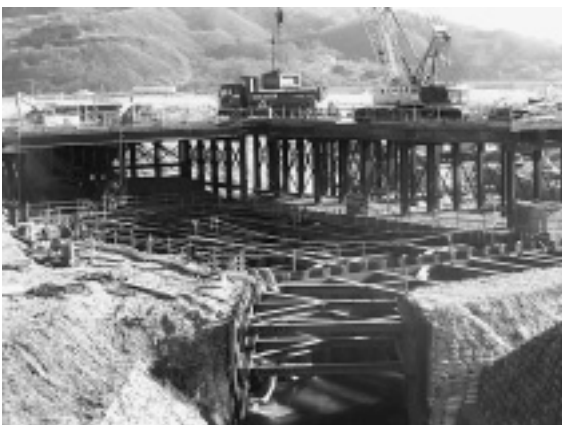
写真-3 掘削土積込状況

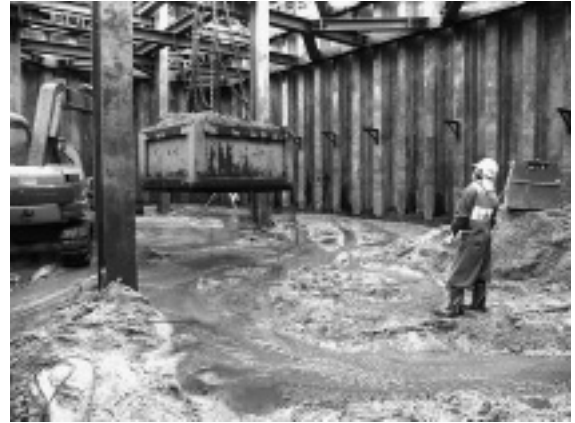
写真-4 立孔内掘削状況

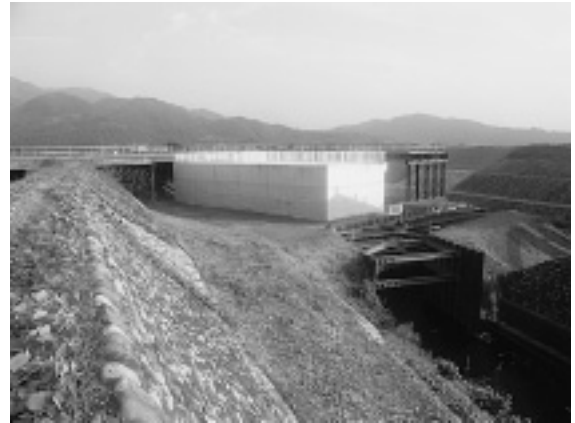
写真-7 完成（上流より下流を望む）

本体施工に入る前、設計照査の段階で設計図面の配筋図・構造図を確認したところ、一期施工の図面と異なる箇所や断面図と正面図での矛盾等があった為、発注者及び設計コンサルに確認し、修正・図面のやり取りを数回繰り返しながら本体工事の施工に入った。今回の工事では、H=14.97m、W=22.5m、L=12.65mの鉄筋コンクリート構造物を構築する工事であり、土留が5段切梁であった為、コンクリート打設回数を最小限の7回に分けて計画する必要があった。

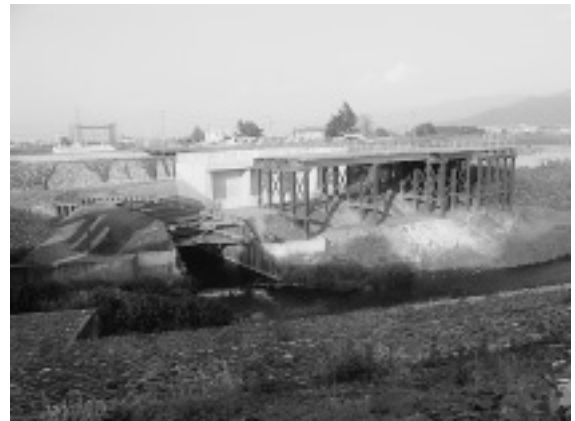
写真-8 完成（下流より上流を望む）
