## 地盤改良施工（テノコラム工法）における 品質管理の徹底

福岡県土木施工管理技士会  
株式会社廣瀬組 工事部  
現場代理人

工事名 : 一般国道442号 筑後バイパス道路新設  
(2工区) 工事

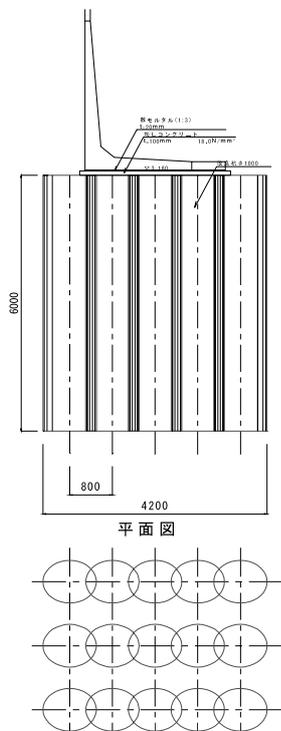
図-3 地盤改良断面図

- ① 今回の工事は、L型擁壁H=1.5m～3.5m、ボックスカルバート1,000×1,000の基礎工としてスラリー攪拌工法で径1,000mmL=最大6.7mの改良杭を約13t級の攪拌機にて186本を施工しました。現場は河川敷特有の軟弱地盤であり、有明粘土層、シルト、砂など複雑に構成されているので、地盤改良工（スラリー攪拌工）の品質確保が課題でした。
- ② 写真管理について、段階確認時、竣工検査時、会計検査時等いかに発注者に分かりやすく本数を確認できるようにするか考えました。

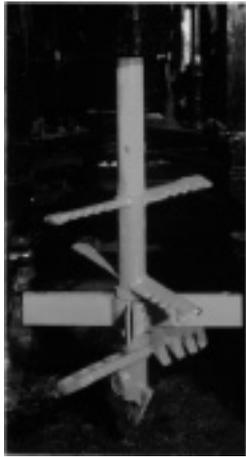
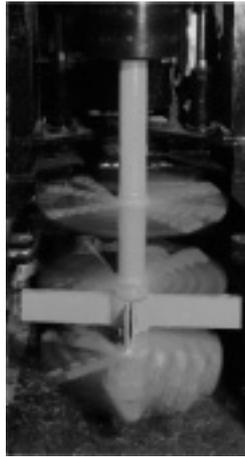
写真-3 改良機先端部

このポイントはテノブレードにあります。攪拌装置の静止した状態で混合することにより、より高い品質のソイルセメントコラムを確実に造成できます（写真-3）。

写真① 静止状態

写真② 回転状態

テノブレード

土圧を受けて回転しないという状態

また、粘性土の共廻り現象にて品質が確保できない場合が考えられます。共廻り現象とは、土が粘着力のために攪拌翼に付着し、攪拌翼の回転とともに一緒に廻ってしまう現象です。この現象が生じると混ぜるとい作業が行えない為、大きな土塊が混入し、均一なものを造成することが困難となります。粘着力のある粘性土（シルト、粘土など）や繊維質で羽根にからんでくるピート等に常に起こる現象です。この現象を、テノブレードを取り付けることによって、一気に解消したのがテノコラム工法です。

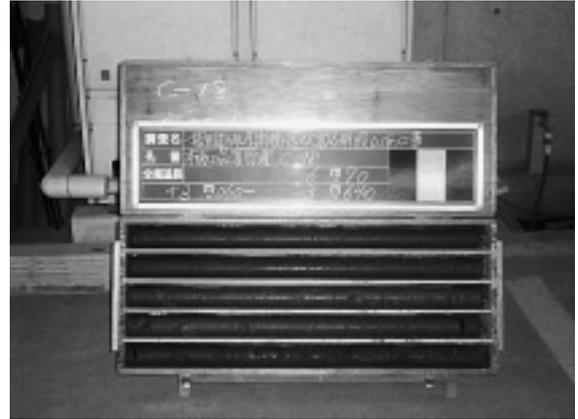
写真-5 高品質のソイルセメントコラム

テノコラム工法にて施工し、チェックボーリングを行った結果、均一な品質のソイルセメントコラムを確実に造成できました（写真-5）。

今回、地盤改良工を（テノコラム工法）で施工し、チェックボーリングを3箇所実施し強度確認を行ったところ、所定の強度以上確保できていました。よって全186本のスラリー杭も高品質な基礎であり、L型擁壁の沈下を防止します。

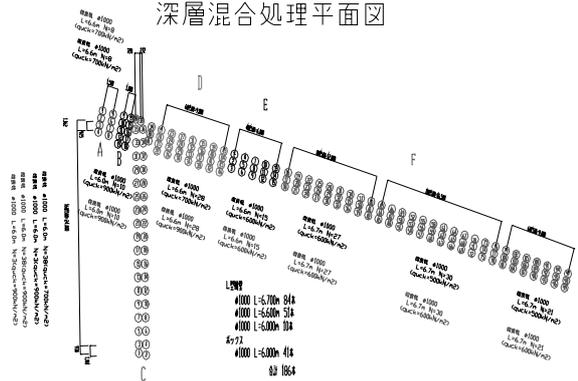
図-4 深層混合処理平面図

赤 A	quck = 900kN/m <sup>2</sup>	L = 6.6mN = 8本
青 B	quck = 900kN/m <sup>2</sup>	L = 6.0mN = 10本
緑 C	quck = 900kN/m <sup>2</sup>	L = 6.0mN = 41本
水色 D	quck = 900kN/m <sup>2</sup>	L = 6.6mN = 28本
紫 E	quck = 600kN/m <sup>2</sup>	L = 6.6mN = 15本
桃 F	quck = 600kN/m <sup>2</sup>	L = 6.7mN = 84本

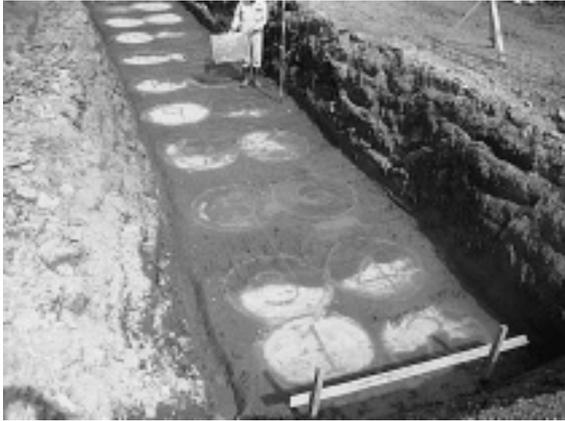
写真-6 スラリー本数管理

②について、掘削完了時改良杭の最上部に径及び本数が分かりやすいように目立つ色のスプレーにて杭の形及び本数を、分かりやすく番号を大きく書き写真にて全ての本数が分かるようにしました(写真6~8)。
