軟弱地盤における掘削工事

長崎県土木施工管理技士会
株式会社 公文建設 工事部
現場代理人

工事名 : 長田地区河道掘削工事

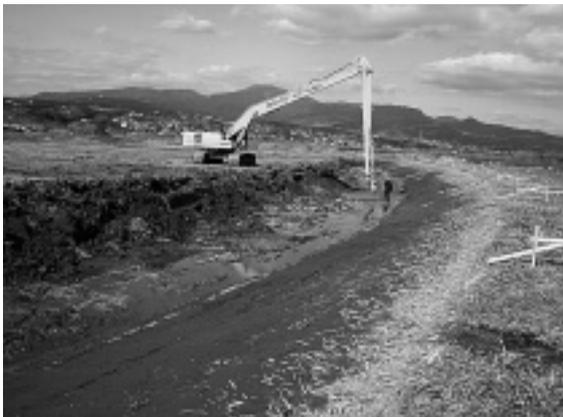
写真-1

しかし下流となると流水も緩やかになり、土砂が堆積して本来の河道幅が狭く、防災上危険な事から最下流より前年に引き続き河道掘削工事が発注された。下流域の河川敷（堆積土）は、表層約50cmまではN値30程度で、その下は有明海特有のガタで、施工最深部では人がやっと歩ける程度である。

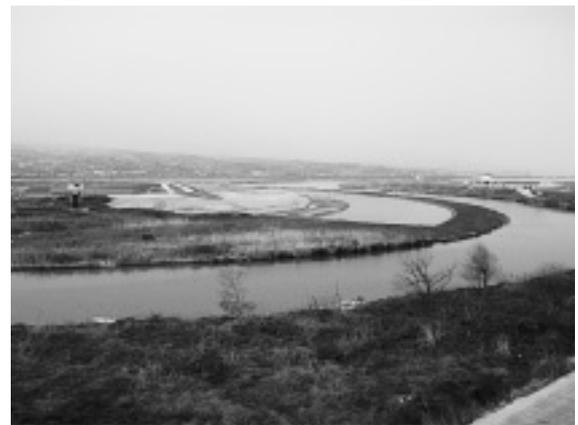
写真-2

施工延長150m 掘削土量14,200m³

掘削土は35kg/m³を石灰改良してダンプトラックで運搬し埋め立て、及び道路盛土に流用した。

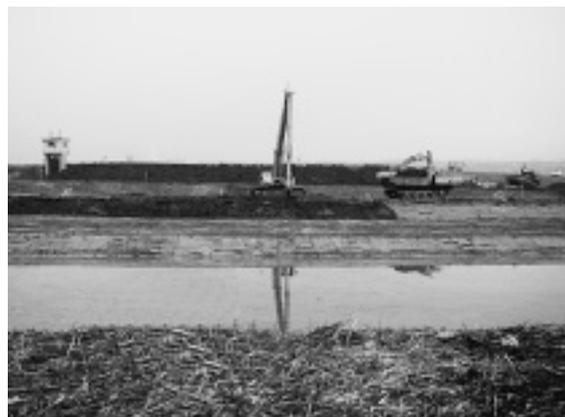
写真-3

施工機械も通常バックホウで荒掘先行し、超ロングバックホウ2台で仕上げる縦並びとして、仕上げ部の上段の荷重軽減を図った。また、石灰改良済み仮置き土は早めに搬出して背面荷重の軽減を図る事とした（写真-3）。

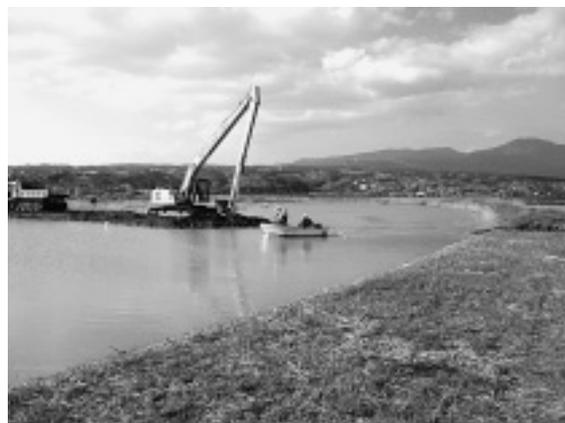
写真-4

後の対応が良かったのか、それからは当初予定より早く進行し、事故も無く最後に水中掘削（写真-4）により完了した。
