法面工事における現況にあった工夫

宮崎県土木施工管理技士会
湯川建設株式会社 土木部

工事名 : 平成18年度北方インター線道路改良工事
発注者 : 宮崎県延岡土木事務所
施工業者: 湯川建設株式会社
工事場所: 宮崎県延岡市北方長曾木
工期 : 平成18年10月1日～
平成19年5月21日

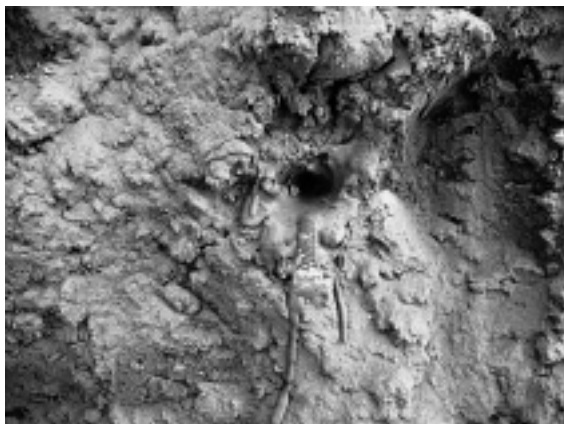
打込み後、セメントミルクを削孔部に流し込むことで、引き抜き防止を行った(写真-2)。

写真-2 引き抜き防止にセメントミルクを流し込む

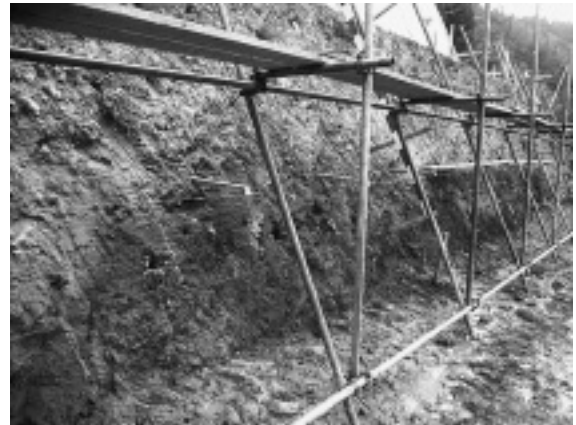
配置間隔は、縦横@500とし型枠のセパレーターに溶接固定した(写真-3)。

写真-3 地山打込み状況全景

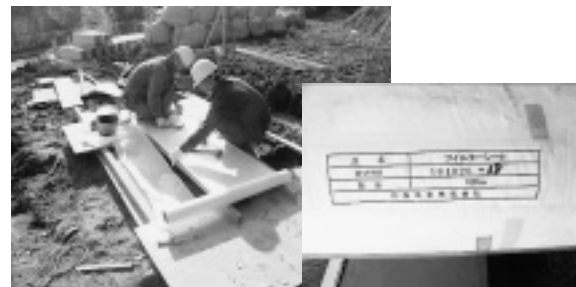
受圧板1段目と2段目の隙間は、SL=200mmしかなく型枠内部は、鉄筋をダブルで拌金している為、通常のエアー抜き棒の挿入ができなかった。まず、コンクリート骨材を40mmから20mmに変更し流動性をよくした。そして型枠の表面にエアーを抜く効果がある。フィルターシートを貼り付けた(写真-4)。

写真-4 型枠表面へフィルターシートを貼り付け(500円/m²)

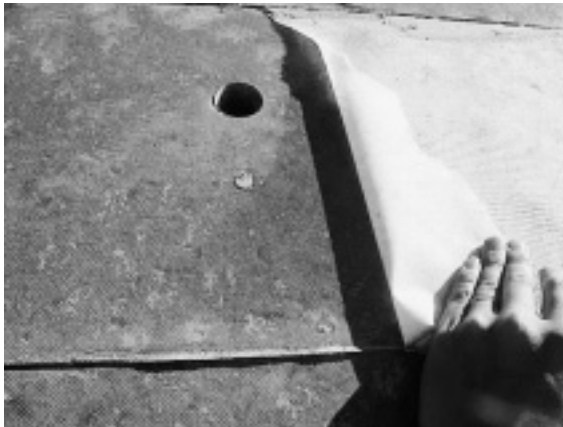
打設時、シートに締固め振動機等で損傷を与えないよう慎重に作業を行い、極力エアーが抜けるよう外部から木鎚等で震度を与えた。結果、満足のいく出来映えに仕上がった(写真-5、6)。

写真-5 コンクリート表面

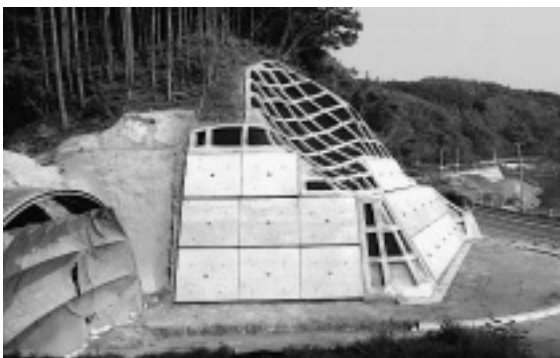
写真-6 完成全景

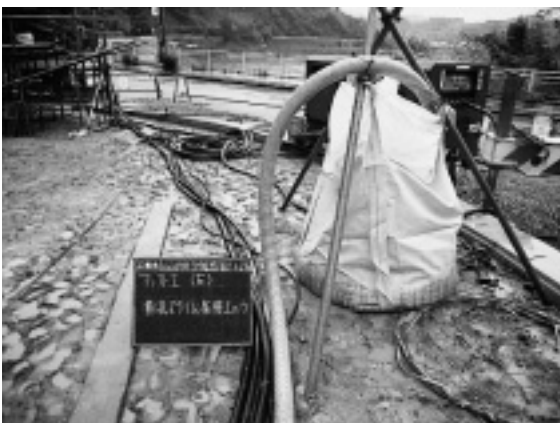
アンカー作業時の濁水防止対策として削孔スライム直接外部へ流出させないように、二重にした大型土嚢袋を設置し、その中に濁水を一時溜め込みる過後、外部へ流出した（写真-7）。

写真-7 スライム処理状況

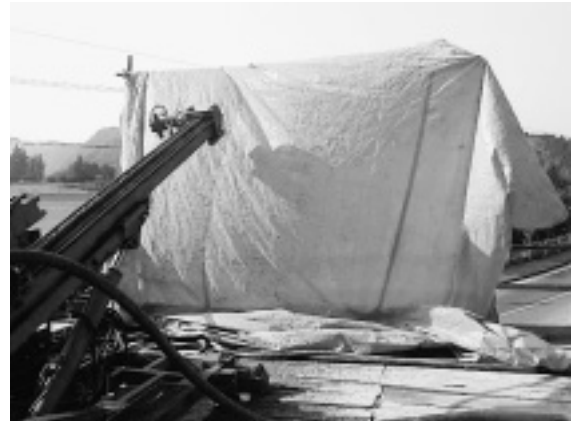
また、孔内洗浄時の噴出水については、作業背面にある国道を通行している一般車両等へ影響ない用シート養生を確実にし、監視人の合図の元、作業を進めた（写真-8）。

写真-8 噴射水防止
