工事現場の環境対策

長崎県土木施工管理技士会
株式会社 公文建設 工事部
現場代理人

工事名 : 有喜関連道整備工事
発注者 : 長崎県諫早土木事務所
元 請 : 株式会社 公文建設

工事場所：長崎県諫早市早見町
工 期 : 平成16年12月1日～
平成17年7月29日

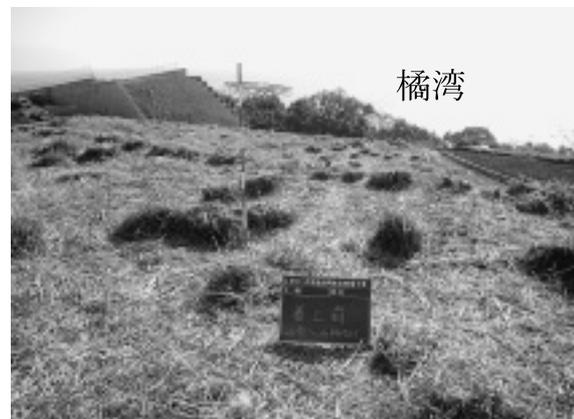
写真-1

さて今回工事を行う場所は、橘湾海域に隣接する道路新設工事で（写真-1）、市道との交差点に現場打カルバートを施工し補強土壁工法にて盛土を行う工事であった。

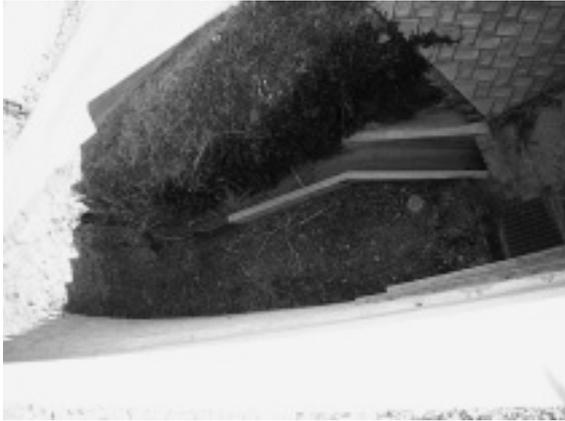
写真-2 沈砂池

当初設計図書及び本工事特記仕様書には沈砂池の施工は記載してあったが、工法及び構造は計画がなく場所の指定だけがあった。場所は工事区間の限られたスペース（写真-2）を利用しなければならなかった。

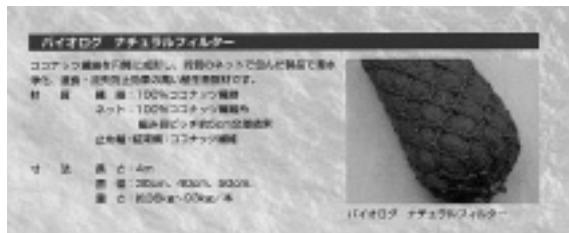
写真-3 バイオログ沈砂池工法

まず、沈砂池の工法の検討を行った結果、バイオログ沈砂池工法(写真-3)を採用した。バイオログ沈砂池工法は、沖縄県石垣島で開発された『親自然』河川汚濁防止法でココナツ繊維100%の円筒形で、直径30~50cmのバイオログ(写真-3)を使用して木杭等で固定し濁水を浄化する工法である。

工事完了後には必要に応じてそのまま植生基盤材としても使用でき、環境の配慮もあり決定した。

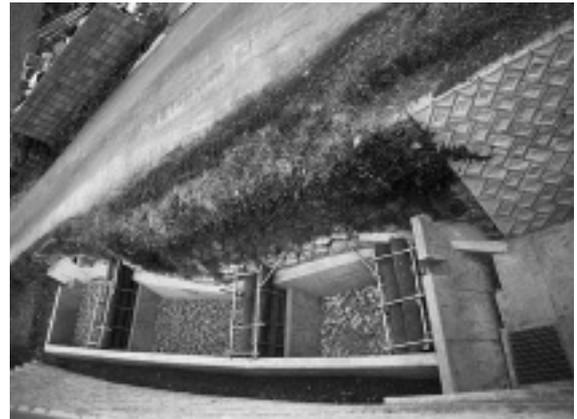
写真-4 階段式

ければならなかった。そこで、施工場所のなだらかな斜面を活用して階段式(図-1)、(写真-4)の構造とし施工した。

完成後の維持管理で降雨により沈砂池に堆積した土砂及び濁水は次の降雨に備え撤去を行った。

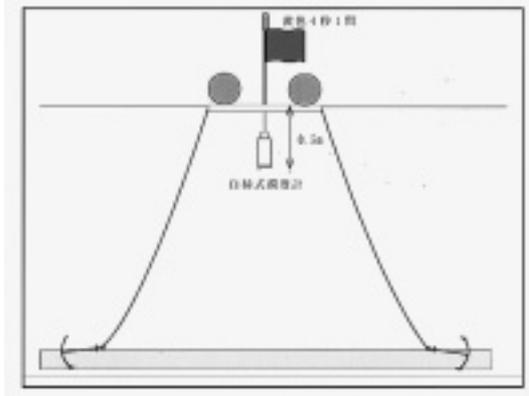
図-2 濁度試験

濁度調査においては、調査地点を2地点とし自掃式メモリー濁度計により海面下0.5m層の観測をした(図-2)。データ取得は30日毎に行い記録精度を高める為に観測機械の保守点検を10日間に1度の頻度で実施した。

濁水調査は、工事箇所周辺からの濁りの発生状況を把握するためにSS、濁度試験をおこなった。調査の結果沈砂池に関しては、時間雨量15mm以上の場合は容量を超えてしまったが、SS試験の結果少ないものの、濁水除去効果があり大雨時も容量こそ超えたものの、沈砂池として機能していたものと判断
