# ショットブラスト工法を用いたコンクリート舗装により走行車両のタイヤ騒音と路面騒音の低減を実現

山梨県土木施工管理技士会  
株式会社 早野組 土木本部工事部

工事名 : 大月バイパス舗装工事

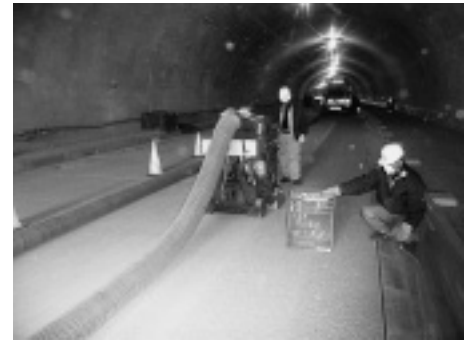
ショット玉の投射密度は120kg/m<sup>2</sup>とし1回目の研掃を実施したが、コンクリート路面の溝幅が数mmと狭い上、深さも浅い事から投射密度を150kg/m<sup>2</sup>に上げ2回目の研掃を実施した。

写真-1 ショットブラスト施工状況

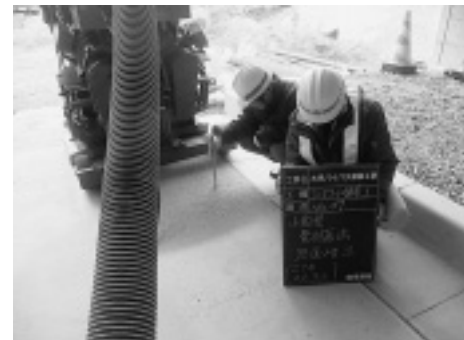
施工は骨材露出面の目視観察と同時に、溝幅をスケール及びノギスで測定しながら注意深く実施した。

写真-2 骨材露出確認状況

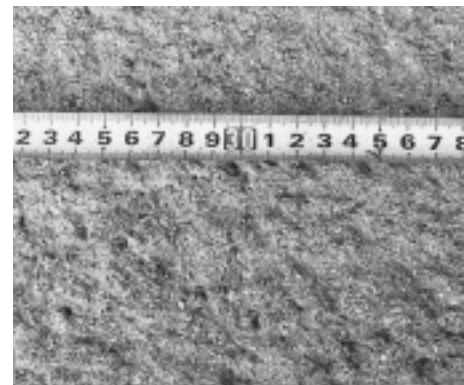
写真-3 骨材露出表面

施工結果、コンクリート路面に6mm前後の溝幅を発生させる事が出来た。

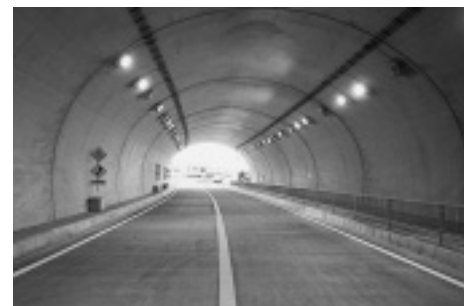
写真-4 完成写真 (ショットブラスト部)
