橋梁維持の緊急措置における施工方法の提案と工夫

青森県土木施工管理技士会
株式会社 脇川建設工業所
工事部 工事第二係長

工事名 : 第2371号鯉ヶ沢道路河川事業所
管内橋梁維持工事
発注者 : 青森県五所川原県土整備事務所
工事場所 : 青森県つがる市山田外地内
工期 : 平成18年7月11日 ~
平成19年3月25日

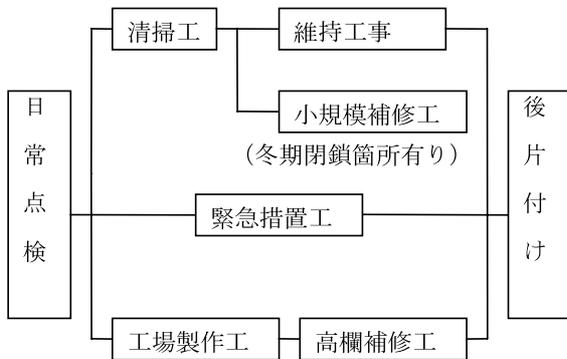
図-3 施工フロー

下図のような施工フローで考えたが、実施工程表の計画が上記事項によりまとまらず、計画までに約2ヶ月必要とされた。また、冬期閉鎖路線もあり、工程に配慮が必要とされたがどうにか工期内に作業を終えることができた。

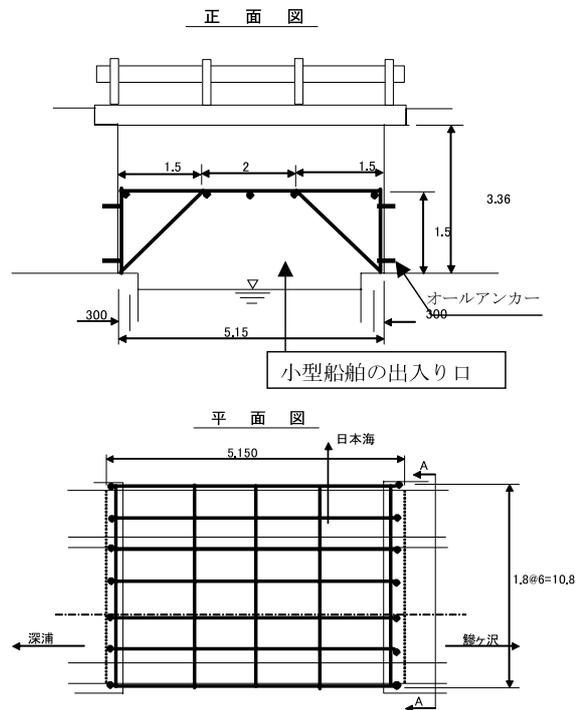
図-4

第一の橋梁床版の補修に対しては下図(図-4)のように壁高が低かったので単管足場とし、単管パイプをオールアンカーにて壁面に固定し組み立てた。これにより監督署への届け出も必要なく、作業は材料を多く使用することもなく、組立2日、解体1日で済むことになり、本作業7日を合わせて10日で終わり施工日数の短縮も図ることができた。

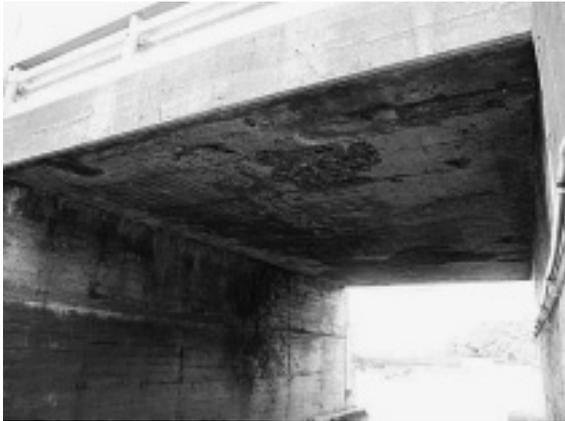
写真-2 施工前

まず第一に、対象外の橋梁であったが床版の下面のコンクリートが鉄筋から剥離している橋梁の床版補修で、発注者側は吊り足場で考えたがコンクリート床版で幅員が10.8mあり、設置に監督署への届け、材料及び時間を要し、また、残工期が約40日程度しか無かった。

本作業では鉄筋の腐蝕の進行の防止のため、錆びを落としエポキシ系の防蝕剤を塗布した。また、再剥離防止のためコンクリート面には、接着剤塗布しポリマーセメントモルタルで復旧したが、防蝕剤及び接着剤は変更の対象にならず当社の企業努力となった(写真-3、4)。

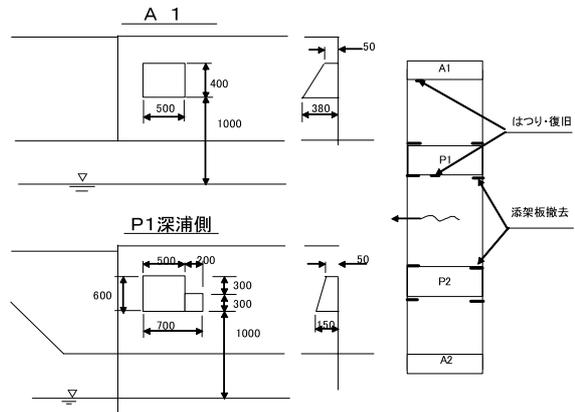
図-5

第二の問題である調査による作業は急務な必要があり河川上の橋梁で橋台・橋脚の鉄筋のかぶり、ピッチ状況をレーザー探知機で確認を行っているが、目視確認するため、はつり復旧を行う(図-5)。

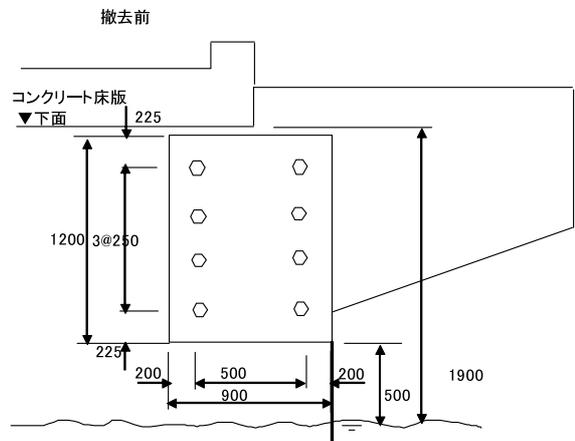
図-6

設置意図のわからない、橋脚ウイング部の添架鋼板の撤去及び背面のコンクリート状態の確認を行う(図-6)。

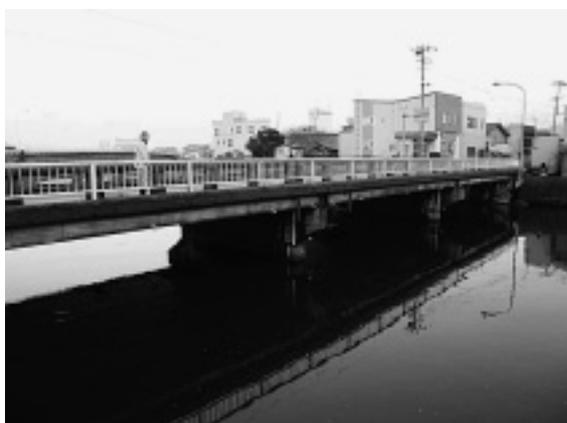
写真-5 施工橋梁

この2つであったが、ここもまたコンクリート床版であり吊り足場が容易で無く、設置できたとしても、水面から60cm程度の高さが作業床となるため出水すると水に浸かり流される可能性があった。また、橋梁点検車では調査箇所には届かず、届いたとしても作業バケットが水に浸かってしまう。

そこで、当社に港湾工事用の2t未満の作業船があったのでこれを使い作業するよう監督職員に提案した。乗員は8人制限だが作業は3人程度であり材料を積んでも十分対応できた。また、舟は船外機船で小回りでき、機動性が良く移動も容易であった。

以上により、添架鋼板の撤去は2日、はつり復旧は3日で終わり、工事費の削減及び日数の短縮を図ることができ、迅速な対応で調査に協力できたと思っている。
