災害復旧工事における湧水処理について

宮崎県土木施工管理技士会
湯川建設株式会社 工事部

工事名 : 県道宇納間日之影線災害復旧工事1518号

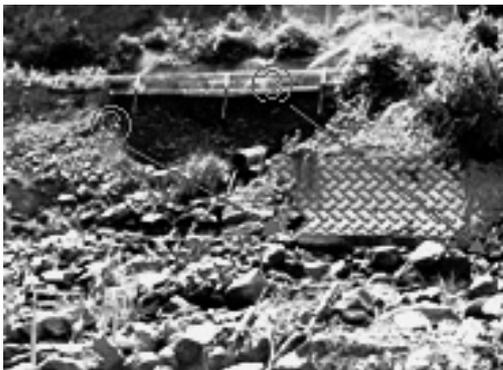
現地の状況は、山側側溝から道路を横断しての排水がありその付近の地山より相当量の湧水が見受けられる。(写真-1～3)

写真-1 湧水箇所全体

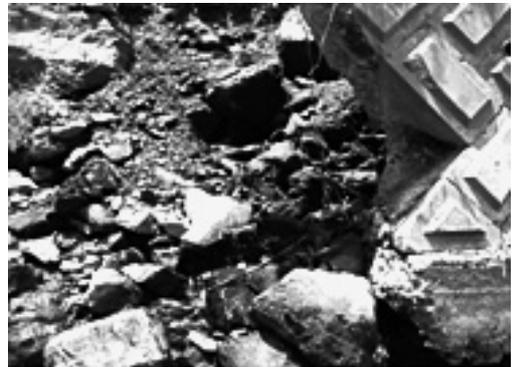
写真-2 湧水箇所①

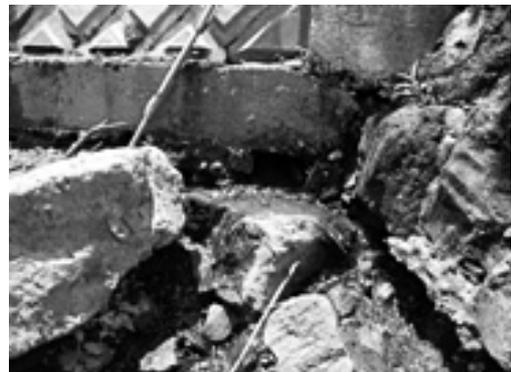
写真-3 湧水箇所②

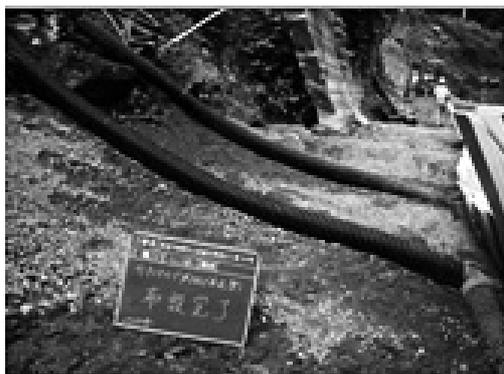
写真-4 湧水処理管大型ブロック背面湧水箇所②

湧水の多い場所、3箇所にて地山の凹凸に対応するためにシングル管の有孔管(2/3)を布設します。3本の取水口には、目詰まり防止のため網目2cmのネット及び吸い出し防止材を設置し、取水口の移動等を防ぐために生コンクリートにて固定した(写真-4参照)。

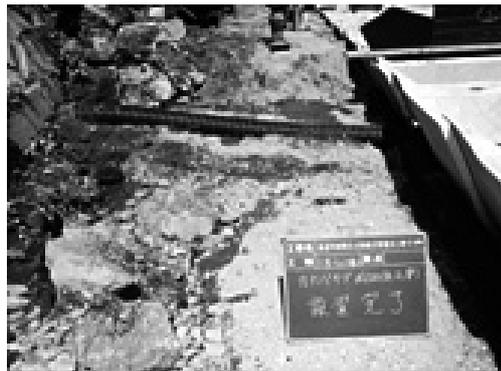
写真-5 湧水処理管大型ブロック背面湧水箇所③

ブロック積裏込部分にも有孔管(2/3)を布設し、上記3本の有孔管を接続して碎石にて巻立て他の場所からの湧水を集水できるようにした。

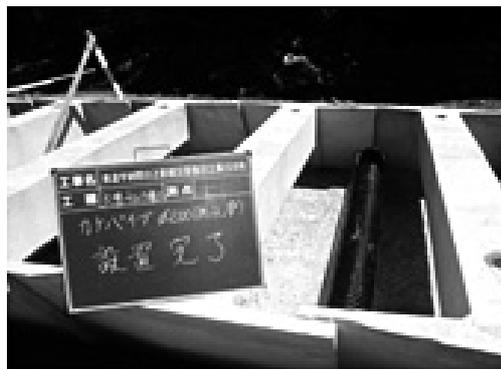
写真-6 大型ブロック胴込コン内湧水処理管

ブロック積胴込部分は、無孔管を布設しブロック積前面に排水できるようにした。
