切土断面の大幅な変更による安定対策の採用

愛媛県土木施工管理技士会
白石建設工業株式会社
現場代理人

工事名 : 平成18-19年度つづら川

第3橋 A1 外1件工事

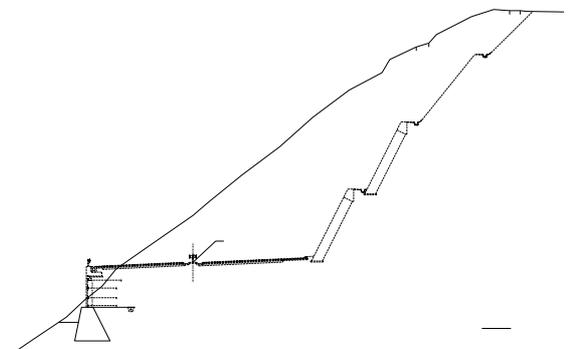
図-2 横断面図（当初計画）

4段の切土で1段目が一割、2段目が八分、3段・

4段目が五分の大型ブロックの施工で計画している。まず、気になったのが、下2段の大型ブロックの施工である。1段は施工可能としても2段は地質上施工可能かどうか考慮する必要がある。また、法勾配についても検討する必要がある。

図-2が当初の計画横断面図である。

まず、再下段だけ大型ブロックが必要であるというのは明確な事である。次に法面勾配はどうかということで、細かく5mピッチで横断を測量、用地境界とのからみ、土工のり面工・斜面安定工指針・設計便覧(案)等準拠基準書に従い、図-2のように決定した。

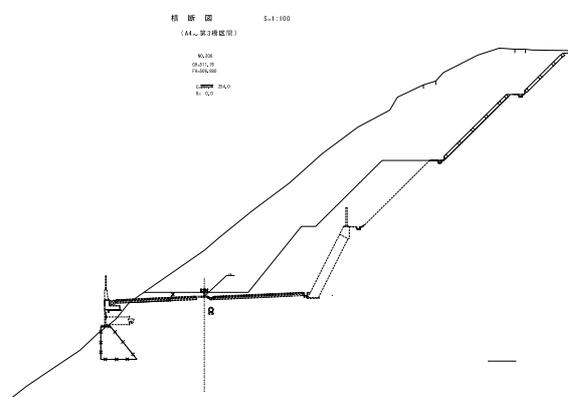
図-3 横断面図(変更後)

1段目から3段目までは一割、4段目は大型ブロックにストーンガードの設置、法面については厚層基材吹付の施工である。

ただ、今回はA1橋台への進入路確保ということで上2段は完成形で下2段は暫定形で残すようにした。

※ 法面勾配については延長が短く、すりつけ区間もとれないことにより、全で一割の同一勾配とした。

※ 掘削土は、岩砕で盛土材に使用可能なため、前部の補強土壁の盛土材に使用するため暫定切土とし流用する。

※ 法面对策工については、厚層基材吹付で対応を予定しているが、法面調査を実施して対応する。

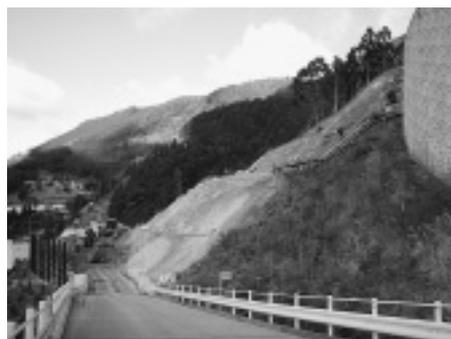
写真-1 現況写真

写真-1が現況写真(平成20年1月15日現在)である。

法面对策は厚層基材吹付を予定していたが、切土法面には、開口した亀裂及び節理が多数存在し、落石及び表層崩壊が懸念されるため、対策工として、吹付法枠工(300タイプ、2,000×2,000、枠内植生基材)を施工している。

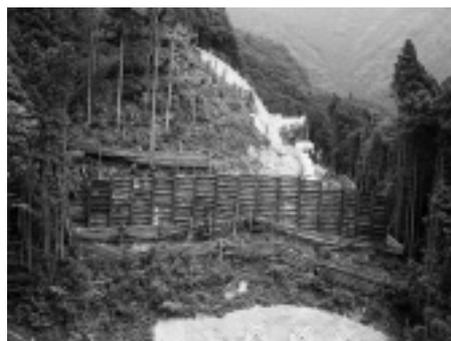
A1橋台 写真-2 切土開始時

写真-2は、写真-1から反対の方向から切土開始時に撮影した写真である。手前の鋼製防護柵付近がA1橋台の位置になる。下方では別工事が作業中で、右側鋼製防護柵の下方には民家がある。
