I. 技 術 論 文

1	ボックスカルバートと下水道管との交差部施工について	1
2	効果的な仮設迂回水路の計画	5
3	管渠縦断勾配-10%推進施工について	9
4	プレキャストアーチ部材を活用したトンネル坑の安定対策とTDRショット工法を活用したトンネル覆工コンクリートの補強対策	13
5	周防大島町クローズドシステム処分場	18
6	低土被り地形における放水路トンネルの設計・施工	23
7	ツインジャッキシステムを用いた国道を跨ぐ鋼桁橋の送出し架設	27
8	トラベラクレーンによるトラス歩道橋の架設における工夫	31
9	高速道路・街路供用下における都市高速道路の車線拡幅	35
10	多軸式移動台車を用いた鋼桁の一括架設	39
11	護岸補強工事における既設護岸の滑落防止措置	43
12	トンネル工事における坑口部の検討	46
13	残土搬出作業におけるタイヤ洗浄施設の工夫について	51
14	大ブロッカー一括架設工法の工夫による通行止め日数の削減	54
15	長大斜張橋における耐震補強工事	58
16	大断面鋼製1箱桁橋梁の送出し架設	63

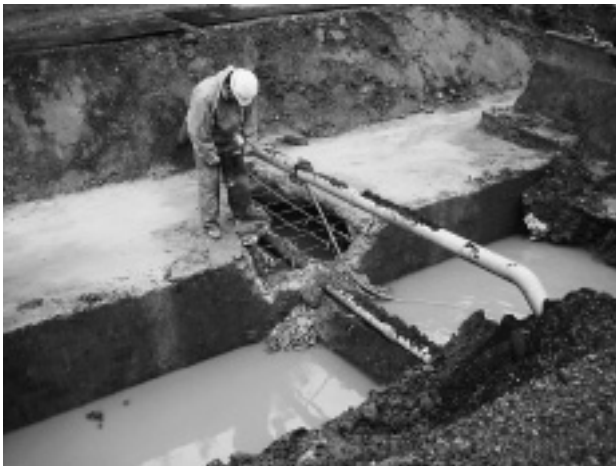
写真-2 人力ハツリ

⑥の既設水路の取壊しについては、誤って重機が管に触れたり、破碎したときに跳ねたコンクリート塊で管に傷をつけることが無いように、無難に手持ち式ブレーカにより、人力で行うことにした。

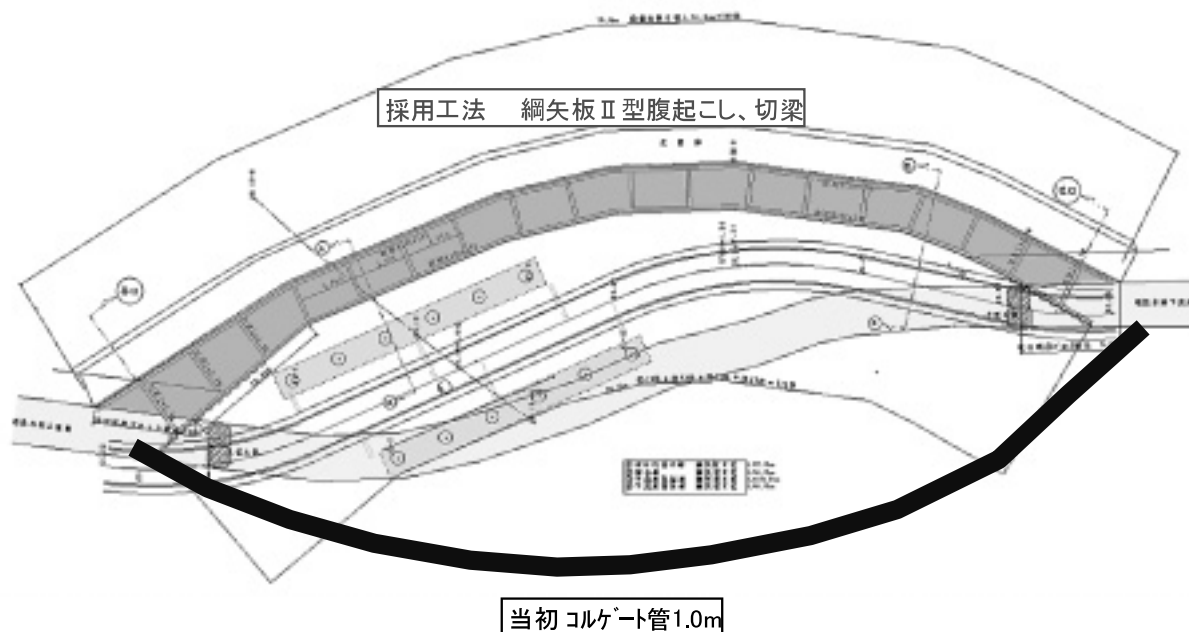
図-1 仮設水路計及び迂回路計画図

- (1) 現状の把握
 - a. 旧焼原川の河川断面積は、4.8㎡
 - b. 焼原川は、数年に一度河水が溢れる。
 - c. 橋台施工箇所は、旧焼原川上にあり施工時には河川を完全に遮断する。
 - d. 設計の河川迂回仮設は、コルゲート管1.0m延長50mの一路線のみである。（図-1）
 - e. 旧河川遮断時期が雨期（6月～7月）にかかる。
- (2) 対応
 - a. 周辺調査及び佐賀市の過去気象データに基づき、旧焼原川の遮断に伴う河水迂回は、設計案を不可とした。理由として、有効断面が $(0.78 / 4.80 \div 1/6)$ が少ないため有効でない。又、機械足場下に埋設するため漏水等の維持が難しいため。
 - b. 河水迂回仮設設備設置に当たり以下の要件を満たすものでなければならない。
 - ① 旧焼原川断面と同等以上とする。

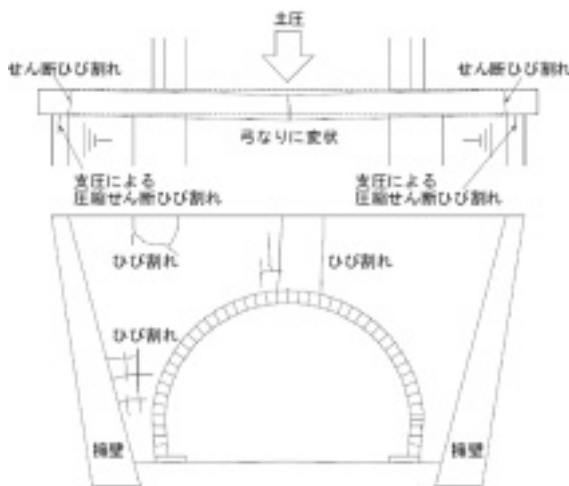
図-1 坑口部構造物（面壁）の変状

坑口部面壁は、垂直・水平方向共に弓形に変形しており、曲げによるひび割れが鉛直に発生し、面壁端部では、せん断破壊が生じていた。

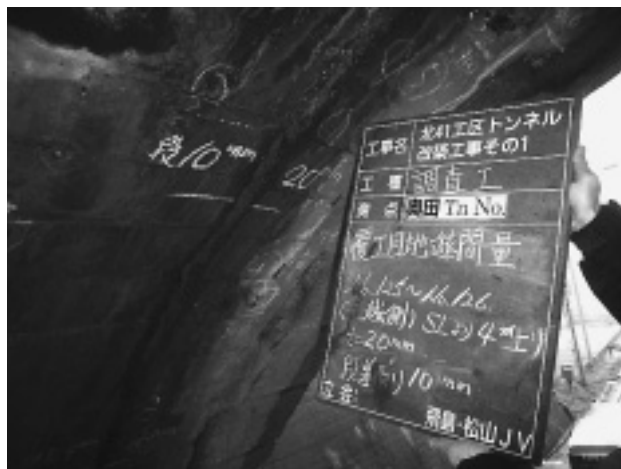
写真-3 目地の変状（目開き20mm、段差10mm）

一部の坑口部覆工では、天端部において、覆工厚の薄い箇所が広く分布し、耐荷力が著しく低下した状態になっていた。坑口から10m程度の区間では、覆工コンクリートの打継ぎ目地が開いており、背面土圧による押し出しが想定され、ひび割れや漏水が散見された（写真-3）。

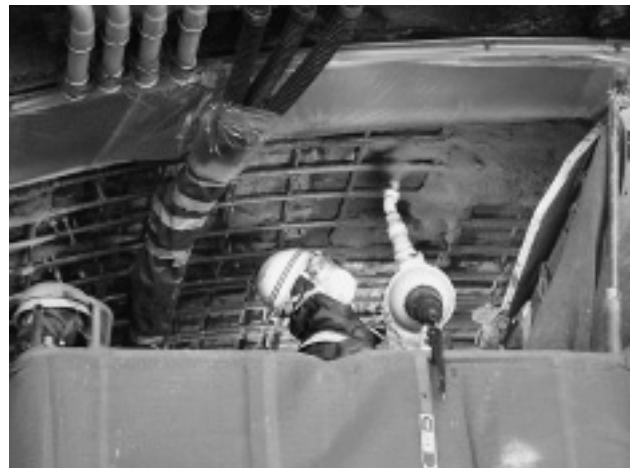
写真-6 TDR ショット吹付け作業

増し吹付けは TDR ショット工法により、 8cm の吹き付けを基層 6cm +表層 2cm の2層吹き付けで仕上げている（写真-6）。表層の施工では、硬化促進剤の添加量を調整した上で、コテ仕上げを行い、平滑に仕上げた。1日の作業の時間は、準備作業（プラント設営、養生設置）約2時間、吹付作業約3時間、片付作業約1.5時間となっている。1日の施工数量は、基層で $0.6\text{m}^3/\text{日}$ 程度、表層で $30\text{m}^2/\text{日}$ （ $0.6\text{m}^3/\text{日}$ 相当）程度であった（写真-7）。

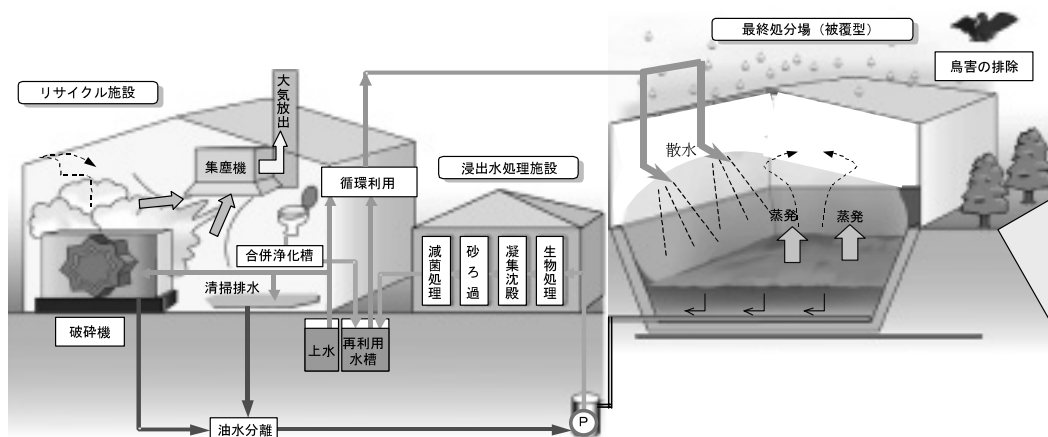
図-1 周防大島 CS 最終処分場イメージ

遮水工は、廃棄物が持っている保有水や、雨水及び散水が廃棄物と接触することで発生する浸出水を周辺地盤や地下水へ漏水させないために設置される設備で、最終処分場で最も重要な部位である。

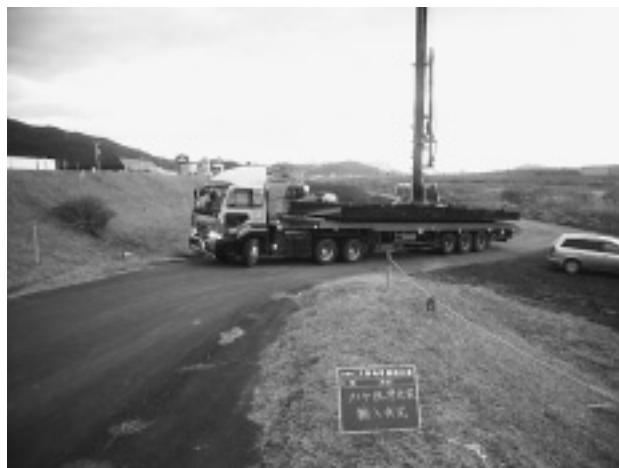
写真-3 大型トレーラーによる運搬

予め鋼製材料（H鋼、鉄板、異型鋼棒）により組立てられており、大形状となる為、大型トレーラーによる運搬が不可欠であり、設置箇所までの走行が可能である事が条件となる。(写真-3)

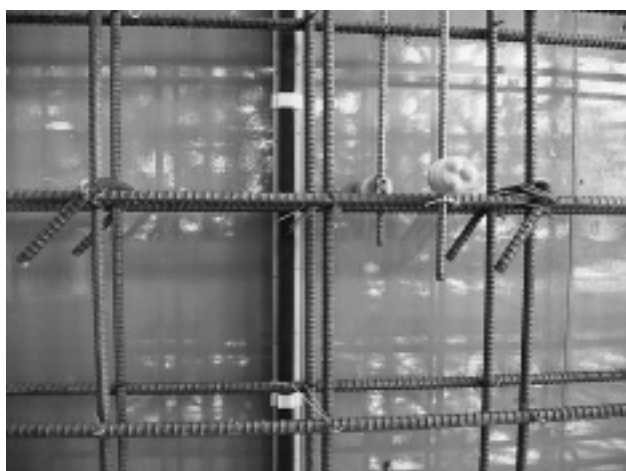
写真-1 誘発目地材

1) コンクリートは、セメントと水の水和熱に起因する温度上昇下降、外気温の温度変化、乾燥収縮、などにより体積変化が起こり鉄筋等に収縮を拘束されると不特定箇所へひび割れを生じる。そこで計画的に断面欠損部を設けひび割れを誘発する為、防水性能のある誘発目地材（写真-1）を配置しひび割れの発生場所をコントロールした。

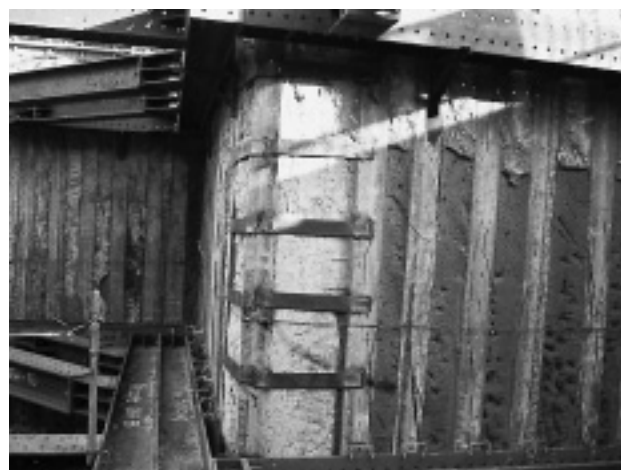
写真-2 出隅補強

土留め壁の構造として弱点となる、出隅部分は、過度に土圧が作用しないように掘削と並行し、心材を利用して鋼材にて補強した。

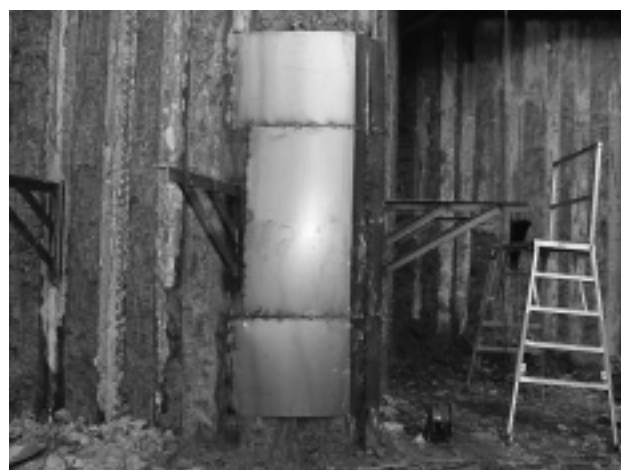
写真-3 漏水による出隅補強

対策への効果は、掘削完了時に床付面からの回り込みによる湧水はなかったが、調査時のボーリングが不透水層を貫通しており湧水が生じた。このため、結果としては設置した釜場を使用できるようになり、躯体の完成まで湧水を処理することが出来た。また、SMWの出隅部分からは、若干の漏水が確認された。これに対する処置としては、床付面が砂礫層であったため、さらに鋼材で補強を兼ねて湧水箇所を覆って水を地盤に浸透させ、躯体施工箇所への流入を防止した。

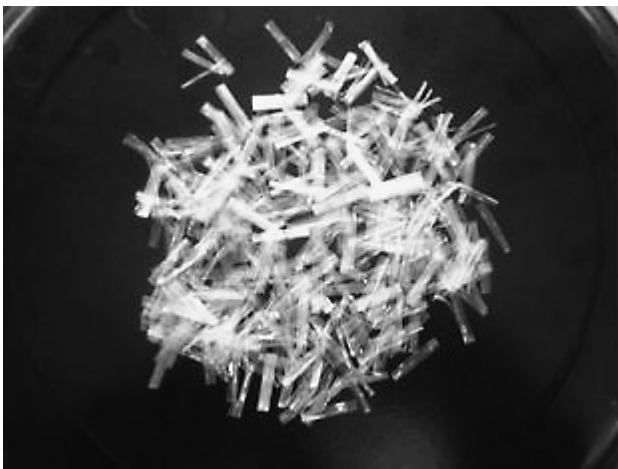
写真-2 クラック抑制ファイバー

クラック抑制ファイバーはポリプロピレン短繊維で（写真-2）、フレッシュコンクリートに添加して攪拌すると、ファイバーが骨材にからまり均等に分散し、コンクリートのひび割れ発生を減らし、硬化前と硬化後のコンクリートの性能を向上させる特性を持っている。

ひび割れ抑制の原理は、親水性の高いポリプロピレン繊維は水を表面に吸着することにより、余分なブリーディング水の発生を抑制し、表面部で発生しやすいプラスチックひび割れの発生を抑制する。また、分散された繊維は進行するひび割れを拘束する効果があるため、ひび割れ進行を抑制する効果があるとされている。以上の性質からクラック抑制ファイバーはひび割れに対する効果が非常に高く、当現場で使用する根拠となった。

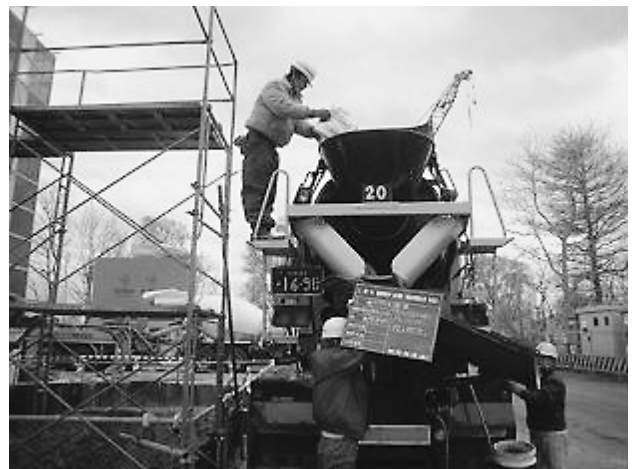
写真-3 クラック抑制ファイバー混入状況

クラック抑制ファイバーのコンクリート混入方法は、アジテーター車に必要量を袋ごと投入し、強制攪拌をおこなった後、打設を行うものである（写真-3）。

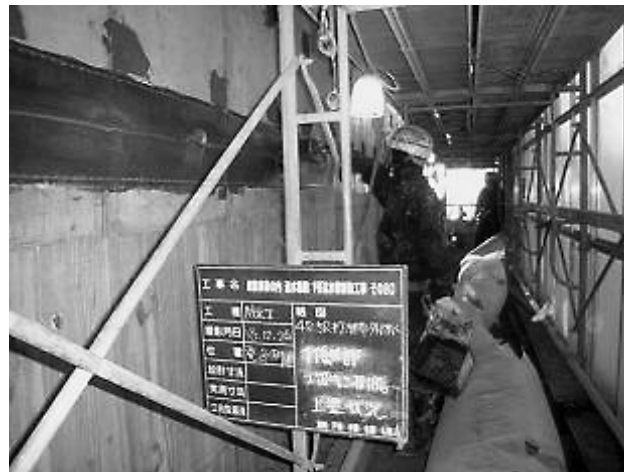
写真-4 外面防水施工状況

打継面の外面防水を行った結果、打継面からの漏水は発生せず、極めて高い止水性が確認できた。写真-4 に外面防水状況を示す。

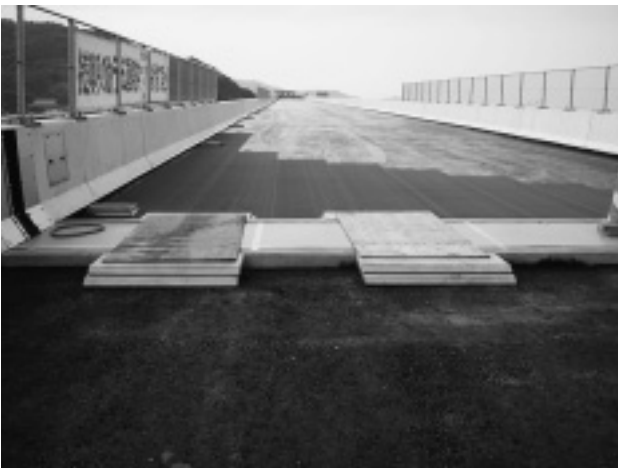
写真-6 専用ステップ設置

舗設機械及び合材運搬ダンプの伸縮装置への乗上げによる伸縮装置のコンクリートの破損防止対策として、幅が1 m・長さ0.5 m・厚さ5 cmの木製の専用のステップを作製し、レベリング層施工時には2枚重で使用し、表層施工時には1枚使用としました。2枚に分割することで持ち運び時の軽量化と高さの微調整を容易にしました。又、伸縮装置本体には養生シートを貼り、タイヤの通る箇所にはコンパネを設置しました。

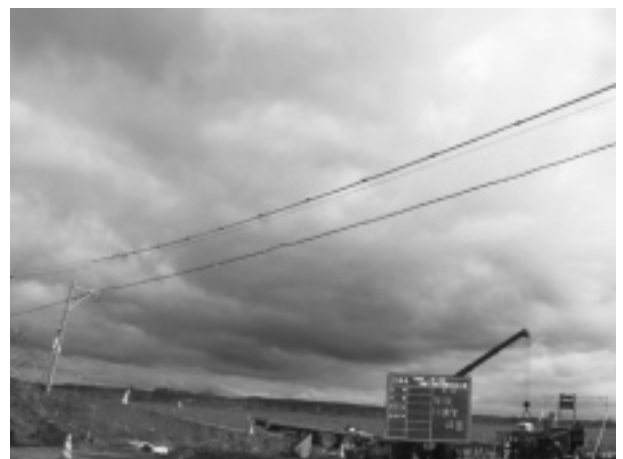
写真-1 防護管取付け完了

また、架空線近くでのクレーン作業事故を防ぐために6,000ボルトの電線に防護管を取付け、万一の接触事故防止対策を講じた。
