ボックスカルバートと 下水道管との交差部施工について

佐賀県土木施工管理技士会
富士建設株式会社 工事部
現場代理人

今回、課題に取上げたのは、老朽化した農業用水路の改修工事において、既設の暗渠（幅2.0m 高さ1.0m）を交差貫通していた下水道管（φ100 ポリエチレン製・真空式）を、移設する必要があった。その移設に伴う、計画・実施について記載する。

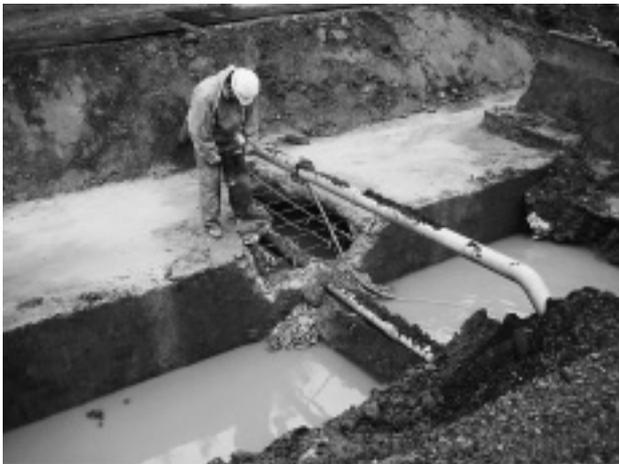
写真-2 人力ハツリ

⑥の既設水路の取壊しについては、誤って重機が管に触れたり、破碎したときに跳ねたコンクリート塊で管に傷をつけることが無いように、無難に手持ち式ブレーカにより、人力で行うことにした。

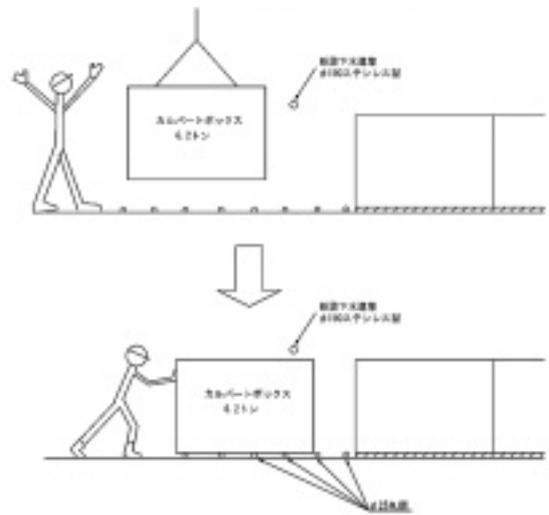
図-2 下水道管下のボックス据付要領

図-2の如く下水道管が邪魔にならないボックスを下す予定場所に、予め移動用の丸鋼を敷いておき、その鉄筋の上に卸す。その後、人力（4～5人必要）にて、据付済みのボックスまで移動させる。その後内側から、レバブロックにて連結させ、丸鋼の部分に外側からモルタルを詰め、再度ボックスにワイヤーを掛け、1cm程度吊り上げ鉄筋を除去し、敷モルタルを詰め緊張作業を行った。

それと困ったことに、ちょっとしたミスに気づいた。ちょうどボックスを据える真上にステンレス管の継手、すなわちフランジ部分が当たるため、10cmで計算していたクリアランスが、5cmになってしまったことだった。新設ボックスと、下水管の継手の位置を考慮し、フランジの位置をずらしておくべきだったが、もう管は完成しており、施

しかし、たまたま材料の納入業者の方と話をしていたら、ボックスの下にパチンコ玉や、丸鋼を敷いてボックスを転がし設置する方法が普通に行われているとの情報を頂き、その方法で検討を行った。

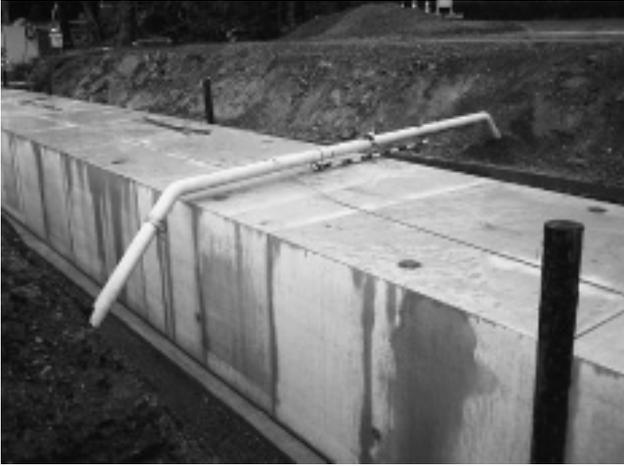
写真-3 完了

以上の手順で、写真-3の様に下水道管を傷つけることなく、ボックスの布設を終えることができた。
