施工計画

プレキャストアーチ部材を活用したトンネル坑口の安定対策と TDRショット工法を活用したトンネル覆工コンクリートの補強対策

工事概要

- (1) 工事名：北41工区トンネル改築工事その1
- (2) 発注者：福岡北九州高速道路公社
- (3) 工事場所：北九州市門司区大字黒川
～奥田四丁目地内
- (4) 工期：平成17年9月6日
～平成20年3月15日

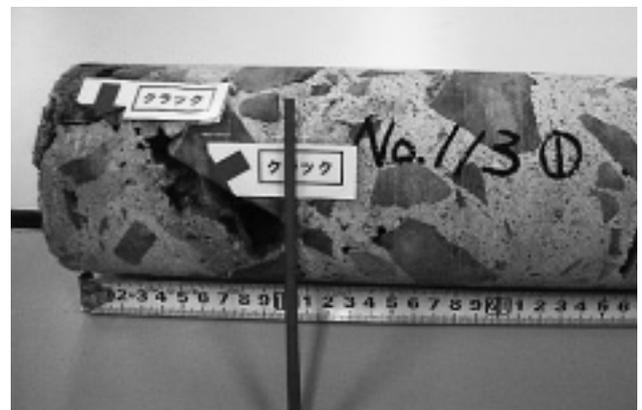
写真-1 コアボーリング試料

の粒径分布が悪く、締固めが不十分なため、空隙（ジャンカ）を多く含むコンクリートになっており、覆工の部分的な剥落が懸念される状態であった。覆工表面からひび割れ部をコアボーリングした試料を写真-1に示す。骨材粒径のバラツキとひび割れの背後の空隙（ジャンカ）が確認できる。

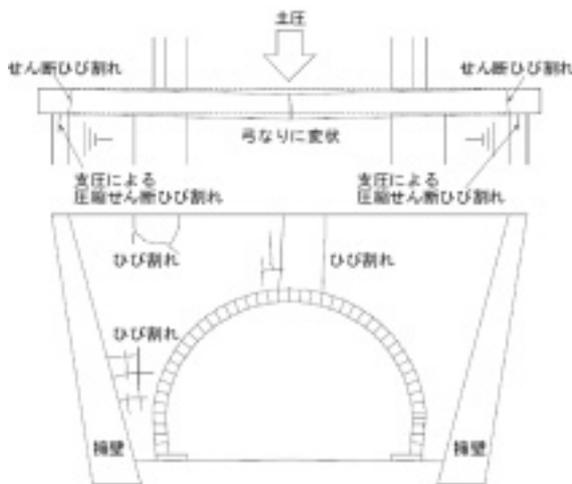
図-1 坑口部構造物（面壁）の変状

坑口部面壁は、垂直・水平方向共に弓形に変形しており、曲げによるひび割れが鉛直に発生し、面壁端部では、せん断破壊が生じていた。

安定対策の基本方針として、現在の構造（覆工コンクリートと一体となっていないこと）を変更せず、面壁の自重で背面土圧に対抗させる構造を目指した。対策工法は、坑口部面壁の「全面増打ち」による安定対策とした。増打ちのため延伸する面壁下部にトンネル空間を確保するためには、一時通行止めや施工中のプロテクターの設置が必要となり、交通容量の低下を招くことが問題であった。交通を確保して、片側車線規制にて実施できる対策工法として、プレキャストアーチ部材を無支保で架設する工法を採用し、トンネル坑口構造物を補強することとした（図-2）。

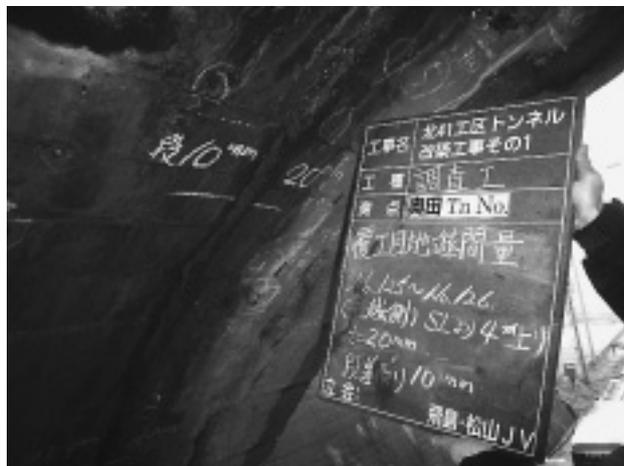
写真-3 目地の変状（目開き20mm、段差10mm）

一部の坑口部覆工では、天端部において、覆工厚の薄い箇所が広く分布し、耐荷力が著しく低下した状態になっていた。坑口から10m程度の区間では、覆工コンクリートの打継ぎ目地が開いており、背面土圧による押し出しが想定され、ひび割れや漏水が散見された（写真-3）。

覆工コンクリートの巻き厚不足対策は、単に上載荷重だけで補強仕様を決定するのは坑口付近の不確実な土圧に対して危険であると考えられ、現在の NATM の坑口覆工（設計基準強度 $24\text{N}/\text{mm}^2$ 、厚さ： 35cm 、鉄筋（SD345）の配置： $\text{D}19@200\text{mm}$ シングル）と同等の保有耐力を有することを目指した。対策工法として、厚鋼板の巻き立てやプレキャスト部材の設置も候補としたが、片側車線規制下での施工においては、施工機械の配置が困難になること、施工に伴う規制期間が長くなることが懸念された。施工期間が短く、片側車線規制にて施工できる対策工法として、「補強鉄筋の配置+TDR ショット工法」による増し厚工法を採用した。（図-3）

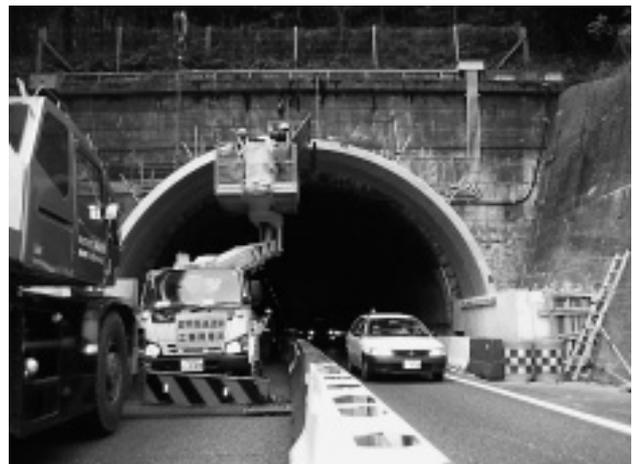
写真-4 プレキャストアーチ部材架設状況

プレキャストアーチ部材の軽量化を図ることにより、25tクレーンによる架設とし、片側1車線での施工を可能とした（写真-4）。面壁背面の中詰部分は、コンクリートを用いて重量を大きくし、延伸長を短くした。基礎構造は、置換えコンクリート、コンクリート改良柱による地盤改良を実施した。面壁前面はコンクリートパネルを用い、急速施工と美観向上を図った。

プレキャストアーチ部材の架設作業は、1日3ピースの架設を、規制車線を切り替えながら実施した。1回の架設に要する時間は1時間程度であった（準備作業40分、部材準備10分程度、接合作業10分程度）。部材の吊り上げ、旋回作業は、車両の通行が途切れた際に行うこととし、部材の吊り込み作業時には、万一の場合に備えて安全監視車両を常時配置した。坑口補強工の全体工期は、約4ヶ月であった（写真-5）。

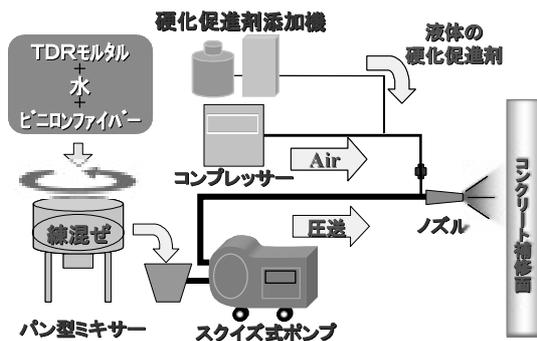
図-3 TDR ショット工法

TDR ショット工法は、高品質な無機系材料を使用することで、従来のポリマーセメントモルタルを用いる断面修復材と同等以上の品質を有し、さらに硬化促進剤を用いることで高い厚付け性能が得られ、施工性を向上させている。

補強仕様については、構造解析・実証実験を行い決定している。補強部材は、設計基準強度 $40\text{N}/\text{mm}^2$ 、厚さ 8cm とし、鉄筋（SD345）の配置は、トンネル円周方向に $\text{D}19@200\text{mm}$ 、トンネル軸方向に $\text{D}16@200\text{mm}$ とした。なお、長期的には覆工背面からの漏水発生も予測され、さらに鉄筋かぶり薄いことから、エポキシ樹脂塗装鉄筋を採用している。極力補強部材を薄くするため、既存覆工（ $t=15\text{cm}$ ）と補強部材（ 8cm ）とを一体化した複合部材として設計した。

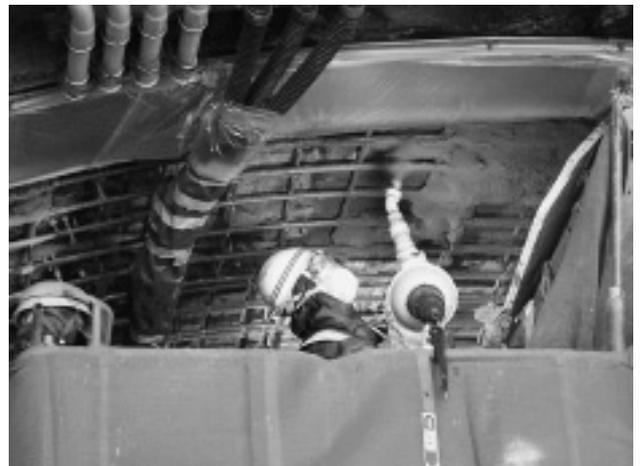
写真-6 TDR ショット吹付け作業

増し吹付けは TDR ショット工法により、 8cm の吹き付けを基層 6cm +表層 2cm の2層吹き付けで仕上げている（写真-6）。表層の施工では、硬化促進剤の添加量を調整した上で、コテ仕上げを行い、平滑に仕上げた。1日の作業の時間は、準備作業（プラント設営、養生設置）約2時間、吹付作業約3時間、片付作業約1.5時間となっている。1日の施工数量は、基層で $0.6\text{m}^3/\text{日}$ 程度、表層で $30\text{m}^2/\text{日}$ （ $0.6\text{m}^3/\text{日}$ 相当）程度であった（写真-7）。
