## 施工計画

# トラベラクレーンによるトラス歩道橋の 架設における工夫

太田橋側道橋上部工工事

(5)橋梁形式：3径間連続トラス橋（下路式）

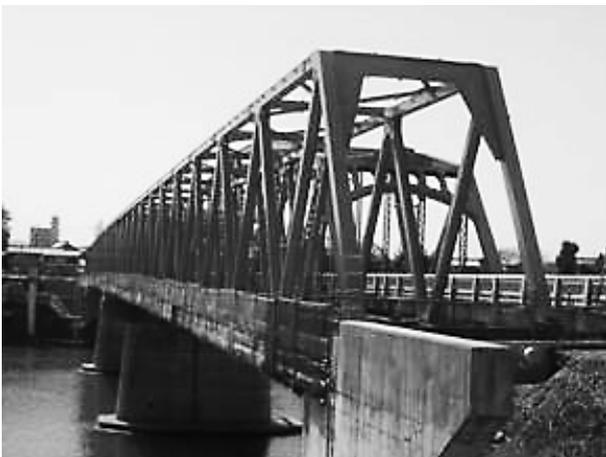
写真-1 太田橋側道橋

太田橋側道橋は、岐阜県の可児市と美濃加茂市を結ぶ木曾川上に架かる歩道橋である。

隣接道路橋に歩行者専用帯がないため、本側道橋の事業は計画された。写真-1に本橋の完成写真を示す。本工事におけるトラベラクレーンによるトラス歩道橋の架設（写真-2）における工夫点について報告する。

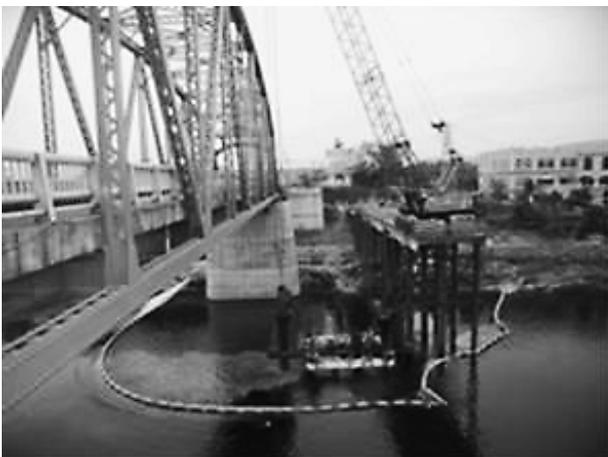
写真-4 杭施工時の河川汚濁対策

また、写真-4に示すように杭の施工時は汚濁防止フェンスを設置した。またダウンザホール工法による杭施工は削孔をケーシングパイプ内で行うタイプを採用し、河川の汚濁が最小限となるよう配慮した。

杭打ち機施工にはダウンザホール工法を採用した。ダウンザホール工法とは岩盤を杭の根入れ位置まで打撃と掘削を同時に行うダウンザホールハンマで削孔した後、H鋼杭を建て込み、その空隙を砂あるいはモルタルで間詰めして杭の根固めを行うものである。

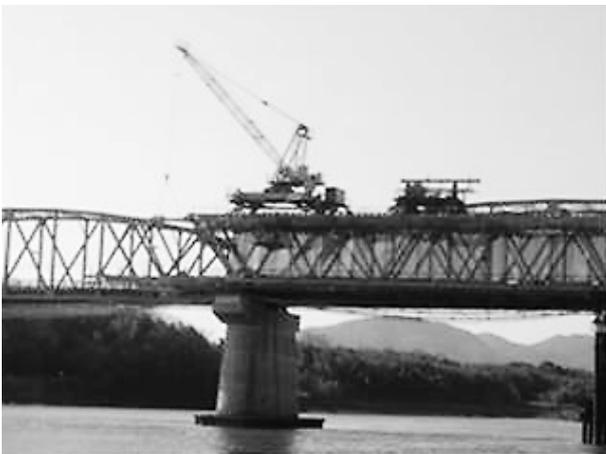
写真-5 P9-P10間のトラベラクレーン架設

トラス部材の架設順序は下弦材、横桁、斜材、上弦材の順で架設したが、トラス形状を形成するまでは下弦材のたわみが大きくなるため斜ワイヤで下弦材を調整し、形状を改善する工夫をした。また、桁の通りを先端からトランシットで随時確認したが、P9-P10間（写真-5）の最大張出し時の偏心量は5mmであり出来形上問題とならなかった。

本工事では、最大張出し支間65.1m時の計画最大たわみが793mmであったため、受点到達時に桁と受点との隙間が150mm以上確保できるよう950mmの上げ越し量を設定した。実際には、計画793mmに対して622mmと170mmほど少ないたわみで到達した。これは、解析時のクレーン荷重・架設機材荷重の入力値が実際より若干大きめだったことが主な原因であると推測している。

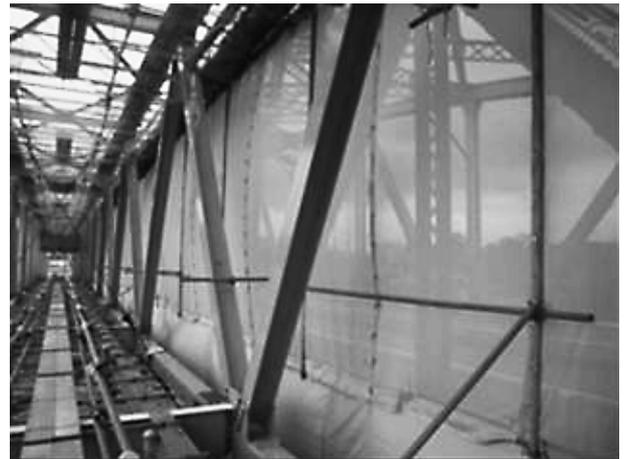
写真-6 目隠しメッシュシート

架設は現橋と近接した作業であるため一般者の通行を阻害しないようトラベラクレーンの旋回方向を上流側のみとし、現橋上を旋回しないようにした。また現橋側には目隠しの意味を兼ねて写真-6に示す塗装用メッシュシートを張り、威圧感を出さないよう配慮した。
