2. 現場における課題・問題点

本工事では既設橋桁と新設橋桁との一体化をいかに安全に、そしていかに品質を確保した上で行うかが大きな課題となった。

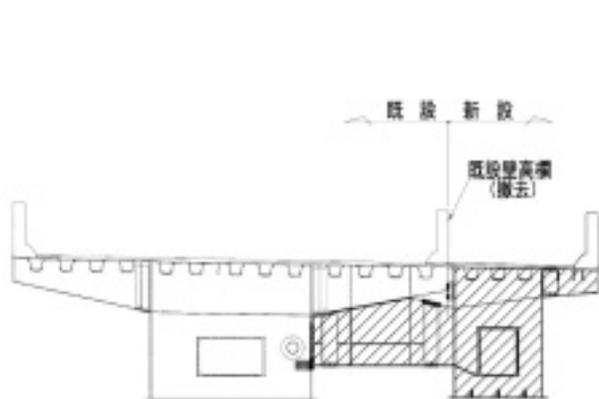
図-2 拡幅桁断面図

既設橋桁との一体化は横桁による連結により行った(図-2)。活荷重による振動下で、いかに短時間で安全に連結を行うかが課題であったが、中でも既設鋼床版箱桁と新設鋼床版箱桁との一体化を行うSA4Cは既設桁に新設桁を「随時架設」(ベント解放前に横桁を連結)した場合、接合後の既設桁のたわみが大きいため、新設桁の鋼重による影響を小さくする架設工法を選択する必要があった。具体的には、新設桁にキャンバーをつけ

て製作を行い、拡幅桁を単独で多点支持架設を行った後、ベント支点を開放して支点支持状態とした上で既設桁と接合することにより、拡幅桁死荷重による既設桁への影響を小さくする必要があった。

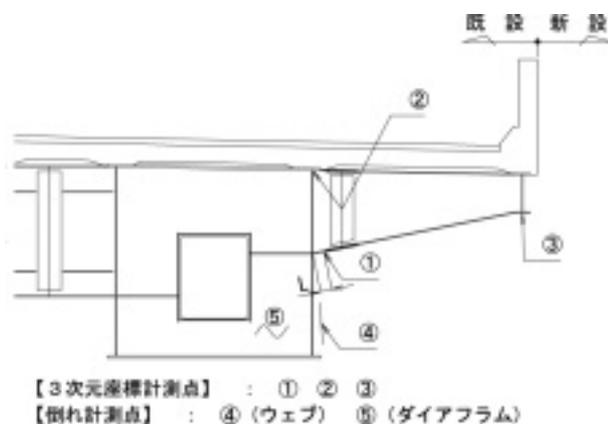
図-3 3次元計測位置

拡幅桁の製作は“既設桁に合うように”、つまり既設桁の形状を反映して行った。拡幅桁を製作するためには、既設建造物の横断勾配、構造物高さ等を正確に把握する必要があったが、既設壁高欄を撤去するまで橋面上側からの正確な測定ができないため、本工事では既設桁横桁の3ポイント(①～③)(図-3)を3次元計測することで既設建造物の形状把握を行った。また、横桁の据付精度の向上および、誤差吸収の方策が重要であり、既設横桁間隔に関しては、上記3次元計測以外にテープによる実寸計測を行った。既設横桁の面外方向の誤差に関しても既設内面ダイアフラムの取り付け形状を計測することで精度の高い形状把握を行い、製作に反映させた。

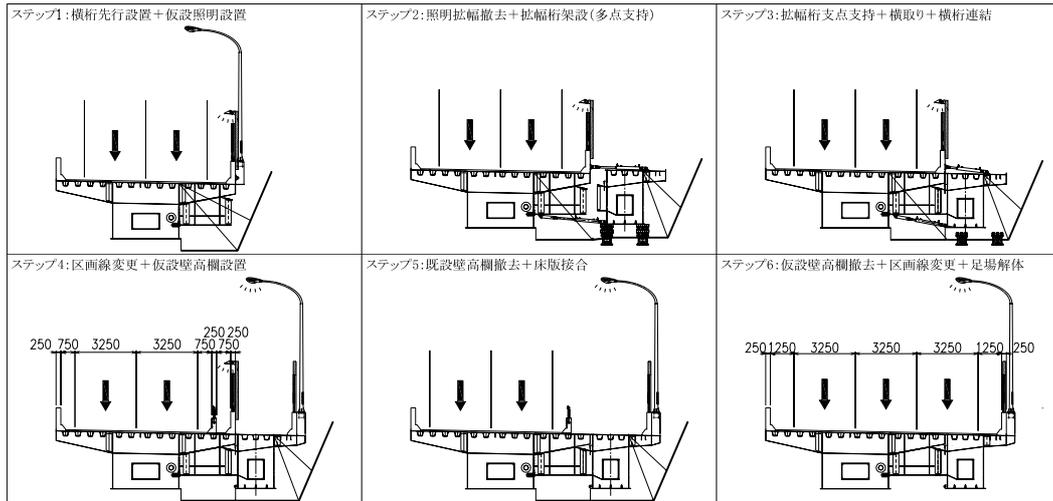
図-4 施工ステップ

本工事において壁高欄、照明および落下物防止柵といった安全性を確保するために必要な道路上付属物の撤去はすべて、新設桁上の付属物を設置した後に行うこととした。また、夜間作業時には架設および接合作業自体の時間を確保するために、横桁の既設桁の改造や接合横桁の取り付けなどは先行して行うような架設ステップとした（図-4）。

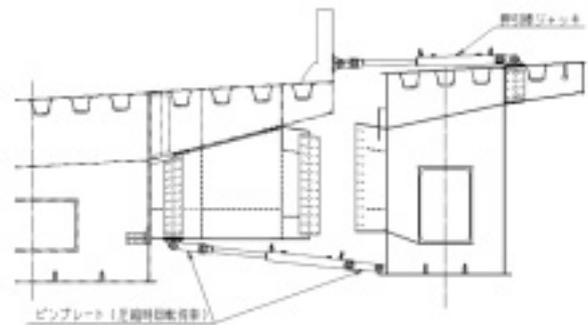
図-5 押引棒ジャッキによる調整

SA4C 架設時には、拡幅桁を所定箇所から750mm 離れた位置でベント架設を行い、ベント支点解放後、横取り・接合を行う計画であった。しかしながら、上述の架設方法では、本橋が曲線橋かつ支間長が長い為、拡幅桁を単体の状態で横取りした時の転倒が懸念された。さらに、拡幅桁のねじり変形や死荷重たわみの誤差を吸収して接合する必要があった。そのため、図-5に示す通り鋼床版上面と主桁下部に押引棒ジャッキを設置することで、主桁のねじり取り及び、横取り後の桁の仕口調整が安全、かつスムーズに行うことができた。

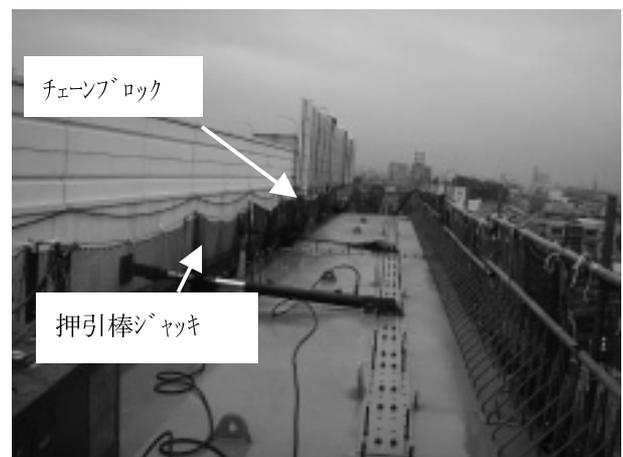
写真-2 チェーンブロックとジャッキ

さらに鋼床版上面には押引棒ジャッキ以外にも写真-2に示す通り既設壁高欄との間にチェーンブロックを設置することで、桁の転倒に対する安全性を確保した。

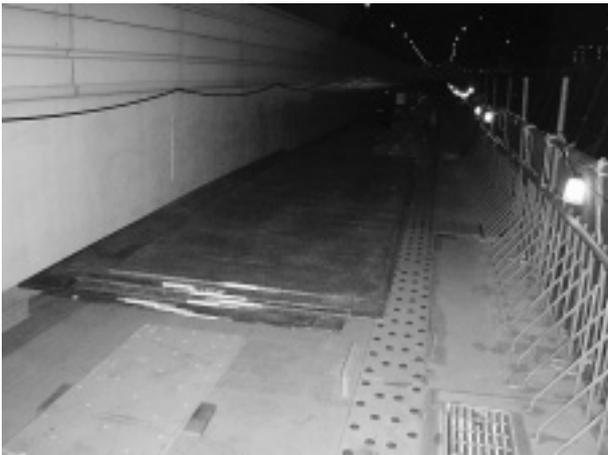
写真-3 カウンターウェイト搭載

また、鉛直方向の調整に関しては、接合位置にて調整する場合、上方向に関しては各ベント位置にジャッキを設置することで可能となるが、下方向に調整することは非常に困難である。従って、事前に鋼床版上面にカウンターウェイトとして敷鉄板を設置すること（写真-3）でたわみを発生させ、マイナス方向に架設誤差が出るように工夫することで、鉛直方向の調整を容易に行うことができた。

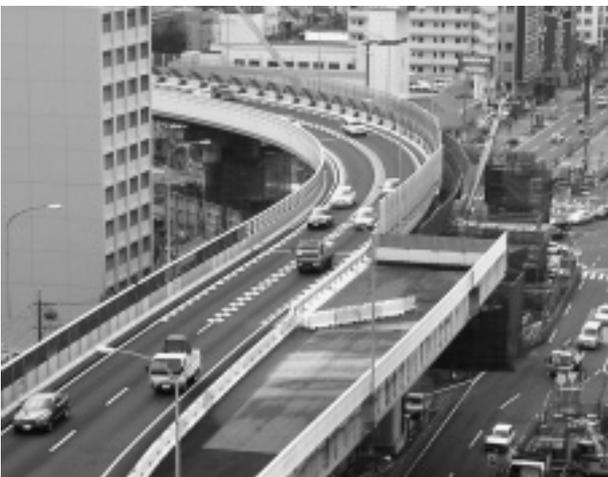
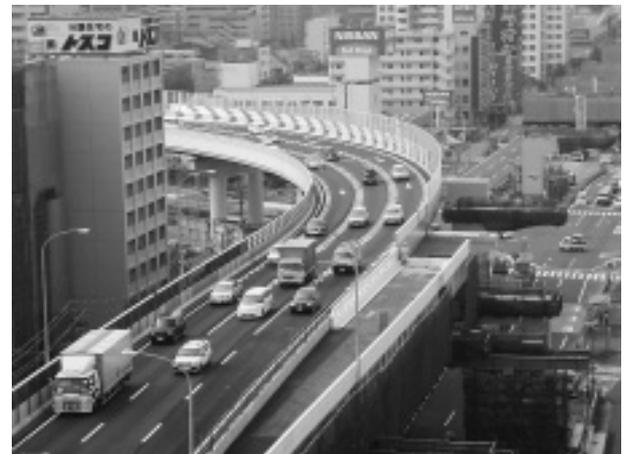
写真-4 拡幅前

写真-5 拡幅後

今回、高速道路カーブの外側への拡幅工事ということで、高速道路を走行する車両の安全、そして、万一の場合における、街路上の歩行者および走行車両への安全、そして我々作業者の安全を念頭におき計画を行い、それを実践した結果、無災害で工事が完成できた。（写真-4、5）
