大事なのは、基本的な品質管理の徹底

青森県土木施工管理技士会
上北建設株式会社
土木部 主事

工事名：国道279号橋梁整備（3号跨道橋）工事

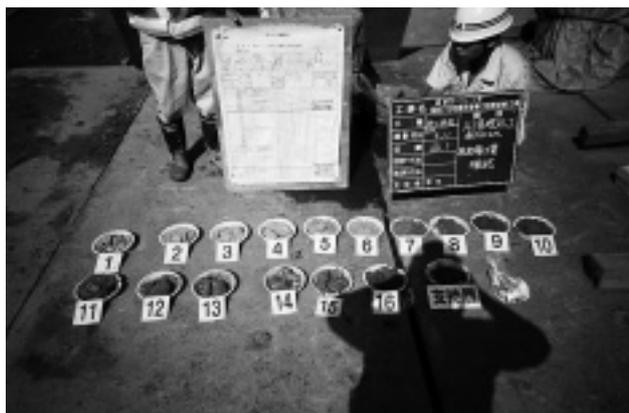
写真-1 土質確認状況

- ①土質と支持層の確認を容易に行えるよう現場に A 1 サイズに拡大した土質柱状図をパネルに貼り付け、調査ボーリングの試料標本箱と合わせて常備した。これにより、各深度の土質を柱状図および試料標本箱のコアと色や手触りなどで対比し、容易に確認できるようにした。(写真-1 参照)

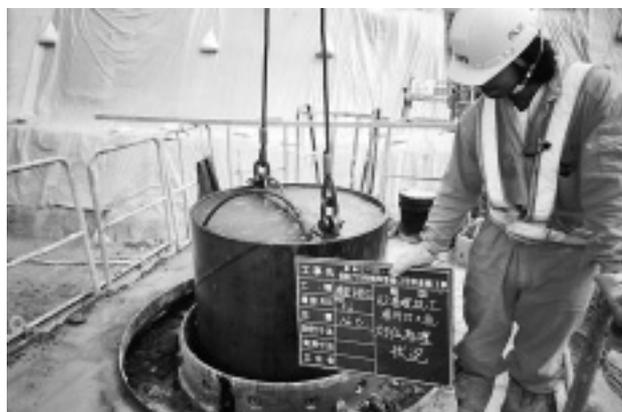
写真-2 スライム処理状況

- 1) スライム処理の沈積待ち時間については、試験杭施工時に底さらい掘削完了から沈積量がゼロになるまでの時間を計測し、その時間に5分を足した時間を以後の本杭施工でのスライム処理時間とした。(写真-2 参照)
- 2) 鉄筋かごの下かごと上かごの連結においては、なまし鉄線#10を使用し緊結に結束を行い変形を防ぎ、建込み時は下振りで鉛直性を確認した。
- 3) 鉄筋かごの共上りを防ぐため、コンクリートの打設速度に注意を払い、打設中は鉄筋かごに固定した検測テープにて共上がりがないか状態を管理した。(写真-3 参照)
- 4) トレミー管とケーシングチューブが生コンの中に2m以上残るように、おもり付検測テープで打設中の生コン天端を常時、管理した。

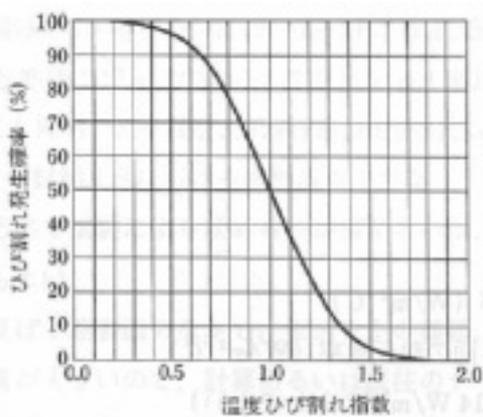
図-2 温度ひび割れ指数と温度ひび割れ発生確率

②温度ひび割れの対策としてコンクリート標準示方書【施工編】のひび割れ指数と、温度解析方法には2次元FEM解析を用い、応力解析にはCP法を用いて、ひび割れの発生を評価した。今回、ひび割れ許容幅について補修を必要としない0.2mm以下に設定した。ひび割れ指数によるひび割れ発生確率および最大ひび割れ幅との関係は図-2、図-3を参照。

・ ひび割れを防止したい場合………1.5以上

- ・ ひび割れの発生を出来るだけ制限したい場合………1.2以上
- ・ ひび割れの発生を許容するが、ひび割れ幅が過大とならないように制限したい場合………0.7以上

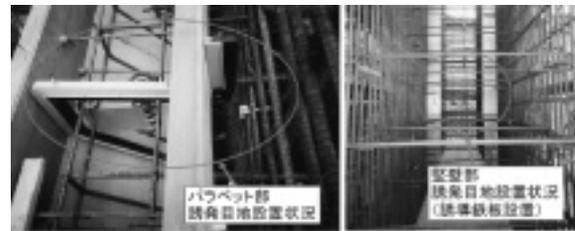
写真-4 誘発目地設置状況

解析結果は、無処置の条件では0.2mm以上のひび割れ発生が100%となったため、誘発目地を1箇所設置する条件で再検討し、ひび割れ幅0.1mmの発生について90%という結果を得た。よって、費用対効果を考慮し、誘発目地を1箇所設置することとした。(写真-4参照)

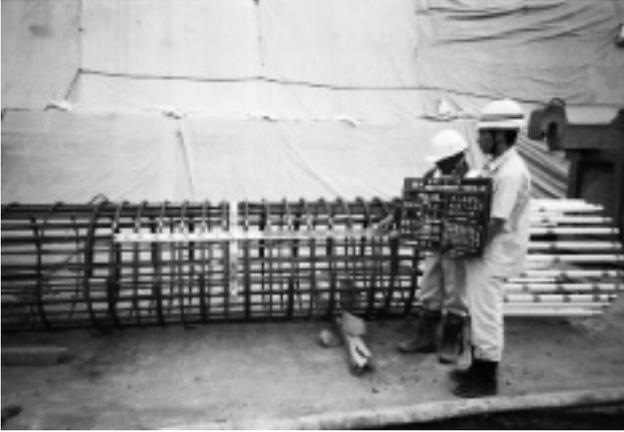
写真-5 施工検査状況

- ③鉄筋組立精度を確保するために作業工程毎に1回以上、発注者の立会いによる配筋検査と社内検査員による配筋検査を行い、配筋間違いやかぶり不足がないか徹底管理した。これにより鉄筋工の意識が高揚し、組立精度も向上し所定の品質を確保できた。(写真-5、6参照)
- ④生コンの初期養生については、温度ひび割れの抑制を考慮し、以下の事項を実施した。(生コン打設時期は10月中旬から11月下旬であった。)

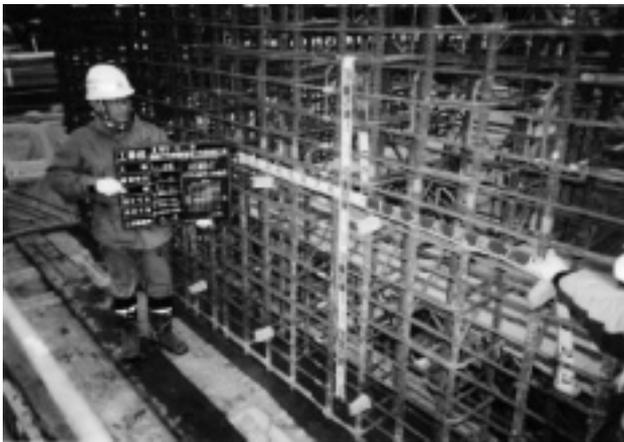
写真-6 配筋寸法確認

社内検査状況
