## 下水処理場の地中連続壁施工について

(社)北海道土木施工管理技士会  
川田工業株式会社 土木舗装部  
主任

公共下水帯広川処理区は、分流区と合流区の2系統があり、この内、合流区について、河川の水質改善（合流改善）を目的として帯広川下水処理場内に合流区用の第2沈砂池を建設するものであった。

今回の工事は、この処理場内の現在使用されている各処理施設が隣接する狭い施工箇所、土留壁と止水壁を目的として地中連続壁の施工を行い、地盤から12.5mの深さまで掘削後、第2沈砂池を施工する工事であり、地中連続壁の施工の良否が、建設する沈砂池の工程と品質を大きく左右することとなった。

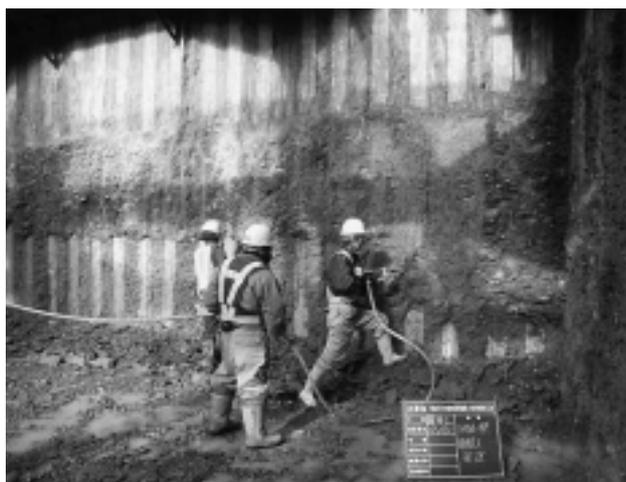
写真-1 ソイルセメント解体状況

この結果、掘削時のソイル壁において壁面が形成されていない箇所は無かった。また、土留め支保工設置のため、ソイルセメントを心材面まで撤去する時のソイルセメント厚の測定結果は、最大で150mm程度の箇所もあったが、地下水によるセメント系懸濁液の流出防止には十分な効果が得られた。

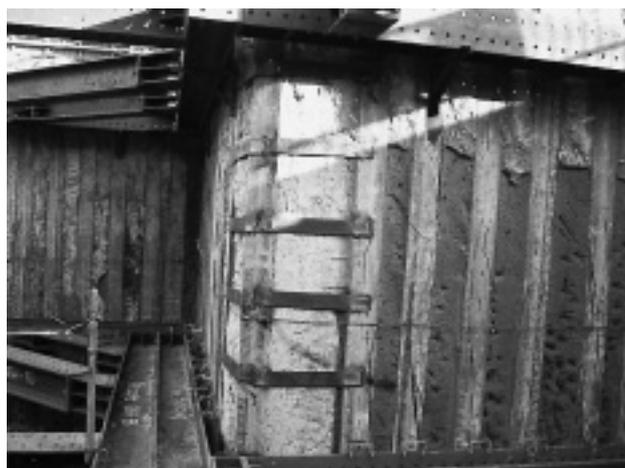
写真-2 出隅補強

土留め壁の構造として弱点となる、出隅部分は、過度に土圧が作用しないように掘削と並行し、心材を利用して鋼材にて補強した。

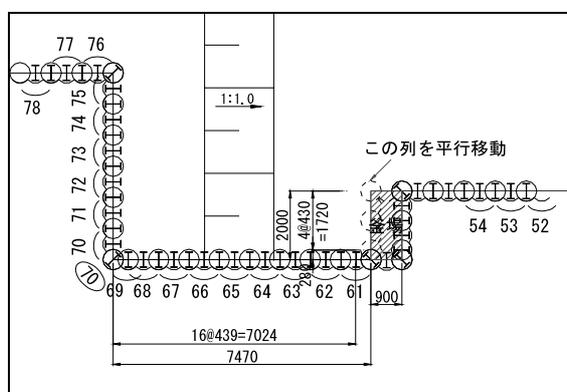
図-4 釜場設置箇所図

② 土留め壁への重ね合わせ方式による施工は、処理場内の限られた施工可能区域で設計されており、外部足場を設置できるようにSMWを大きく施工することは出来ない条件であった。よって、湧水処理をするための釜場は、躯体工全体の施工順序を検討し、SMWの施工量に変更が無い位置（図-4）を検討して選定し、発注者に承諾をもらい予防措置として設置箇所を確保した。

対策への効果は、掘削完了時に床付面からの回り込みによる湧水はなかったが、調査時のボーリングが不透水層を貫通しており湧水が生じた。このため、結果としては設置した釜場を使用できるようになり、躯体の完成まで湧水を処理することが出来た。また、SMWの出隅部分からは、若干の漏水が確認された。これに対する処置としては、床付面が砂礫層であったため、さらに鋼材で補強を兼ねて湧水箇所を覆って水を地盤に浸透させ、躯体施工箇所への流入を防止した。
