沢地形部の盛こぼし橋台・盛土の耐震化

(社)北海道土木施工管理技士会
川田工業株式会社 土木舗装部
工事長

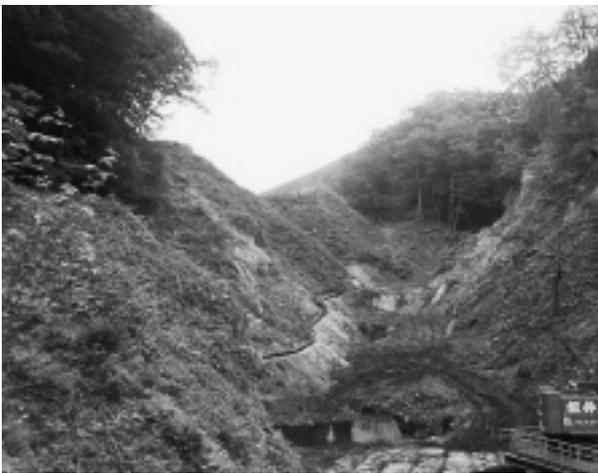
写真-1 着工前

本工事は北海道横断自動車道（本別IC～釧路間）中川郡本別町での道路改良工事であり、貴老路大橋のA-2橋台の施工および盛こぼし橋台盛土の施工である。盛土箇所は急峻な沢地形で最大盛土高さは、 $h = 33\text{m}$ の大規模盛土である。

工事施工に際し、盛土直下部の地盤状況、地形形状、湧水の詳細な状況を把握することや、盛土材料の特性を検討し選定することなどが、重要視された。盛土部の沢底部には崩落した堆積土があり、既存の砂防ダムにより滞水、軟弱化しているため液状化する可能性がある。沢中心部には常時湧水があり、降雨時は地山法面からの湧水が発生する地形である。

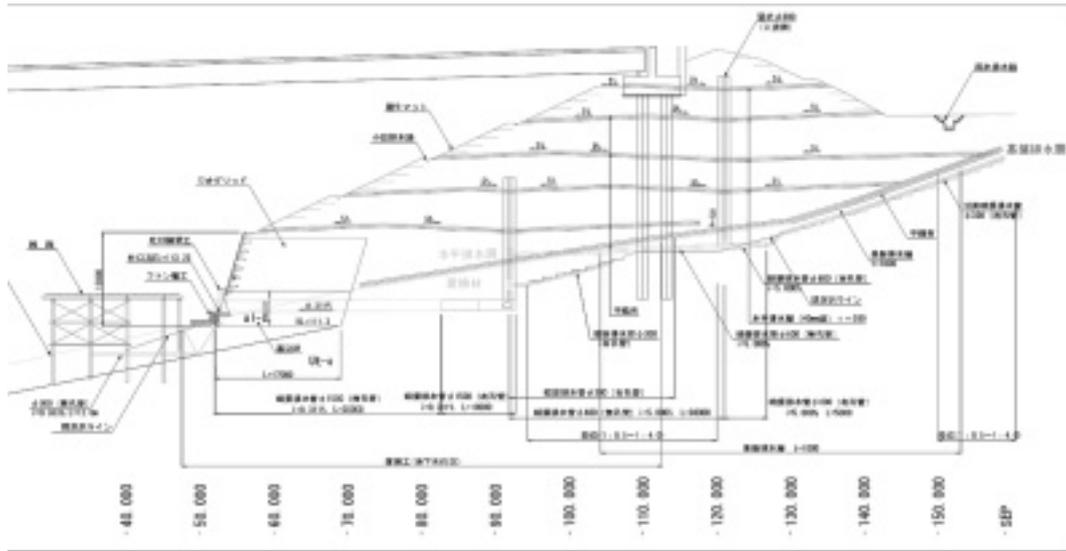
図-1 断面図

地形形状を詳細に調査し、設計との確認を行うため起工測量を行うが、急峻な沢地形となっており、測量作業は命綱を用いた危険な作業となり、かつ多大な時間を要すると思われる。また、盛土直下の沢部地山には湧水、降雨を排水処理するために地下排水工（暗渠排水）が設計されており、

暗渠排水を有効に機能させるには、地山の詳細な地形状況の把握が必要である。

地山法面には降雨時湧水を処理出来るように法面暗渠排水を地山形状に合わせ、配置し、盛土内部には堅坑（図-1参照）を設置した。これにより地震時は液状化しない、安定した盛土の施工が可能となった。施工途中での降雨時には暗渠排水の効果も確認され、良好な施工ができました。

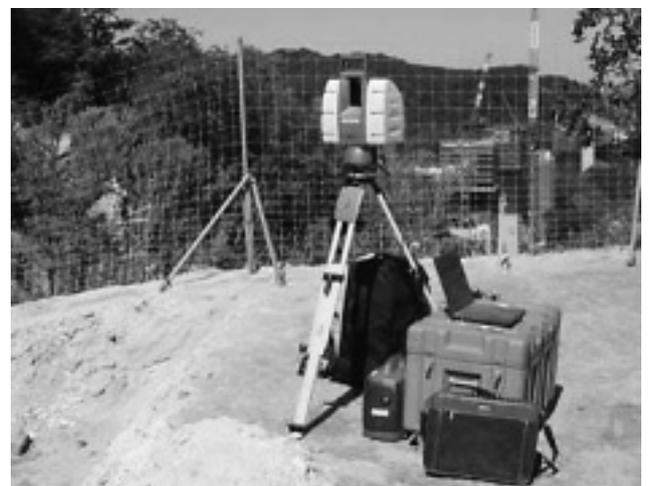
写真-2 3D レーザースキャニング測定

本工事では 3D レーザースキャニングによる起工測量を行い、現場の地盤形状を立体化し、縦横断面図の作成及び排水構造物工（側溝工、地下排水工）の計画を行った。

- ① 作業は平坦部で行うため安全である。
- ② 作業時間が大幅に短縮できる。
- ③ 地形を三次元化できるので図面の作成が容易で、設計変更にも素早く対応できる。

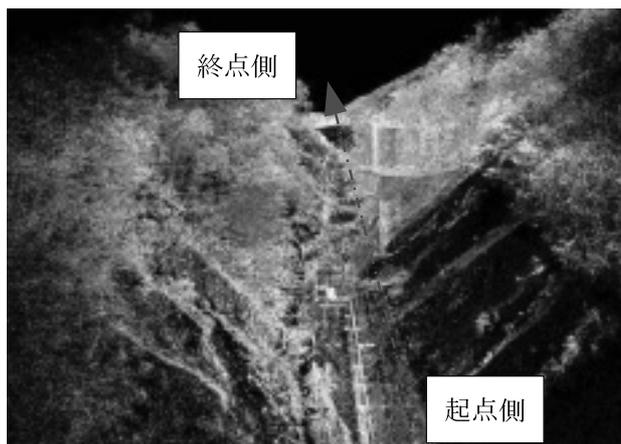
写真-3 スキャニングデータ

写真-3はレーザーにて現況の地形を測定したデータである。1秒間に約1,800点の測定を行い、その1点1点に座標値がついている。その点に色をつけると写真のように見える。これは測定直後のデータであり立木や草等もすべて、スキャニングされている。

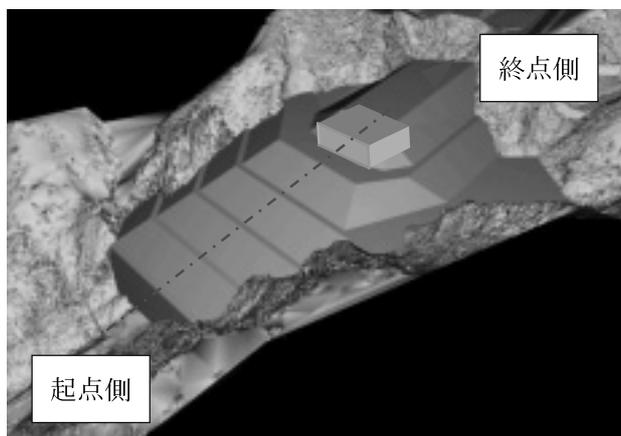
写真-4 解析データ

写真-4は解析データであり立木、草等を除去し、地形形状を面に行っている。その上に完成形をレイアウトしたものである。

この3Dレーザースキャニングによる起工測量は、急傾斜法面を測量手元を使いながら行なう従来の測量に比べ、コスト的に多少高い程度である。しかし、測量作業が安全にでき、工期短縮にもなり、設計変更も容易にできて有効的であった。しかも一度データ入力するだけで全ての断面が正確に網羅される。

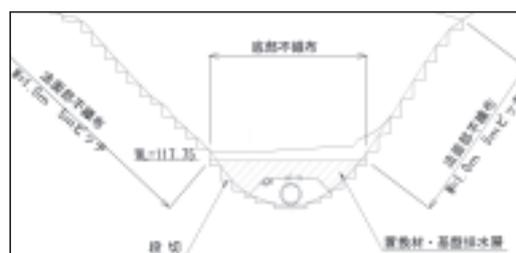
図-2 沢底部断面図

沢底部の崩落による高含水比の堆積土は、置換工により除去した。また、常時湧水は既存の砂防ダムを取り壊す事により盛土直下部の滞水をなくした。

有害な堆積土を除去後、常時湧水の水位までを透水性の高い単粒碎石にて置換えし、沢部中心には地下排水工（暗渠排水）の集水管を設置した。
