## 深礎杭の施工における安全及び品質の確保

山梨県施工管理技士会  
株式会社 早野組  
土木部

本工事は、圏央道八王子南インターチェンジの新設に伴う橋梁下部工事です。その中の1基として橋脚基礎の深礎杭施工について留意した点を記述します。

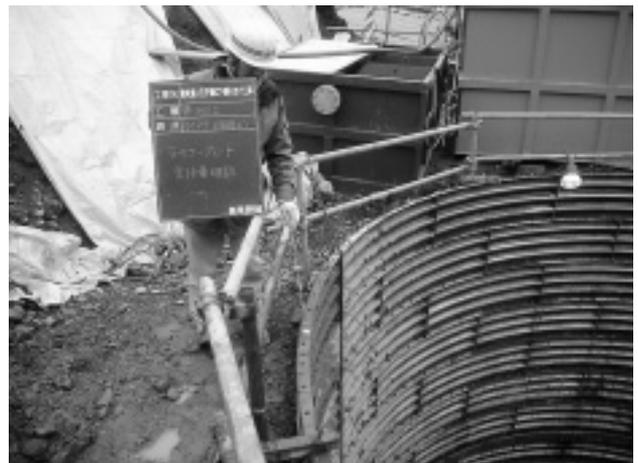
写真-1 反射シート設置

に行っているが当の本人(現場監督)が労働災害に遭うという事例を良く聞きます。そこで本現場で行ったのが、ノンプリズム光波測距機による日常管理です。これは従来、計測したい場所に人が行きミラーを持ち計るというものですが、事前に反射シート(ミラーの代用)を張っておけば現地の危険な場所まで人が行くことなく、安全な場所から常に計測できるという物です。これにより、深礎杭掘削によるなんらかの影響が周辺地盤に及び、杭に影響を及ぼしていないかを常に安全な場所から計測する事ができました。

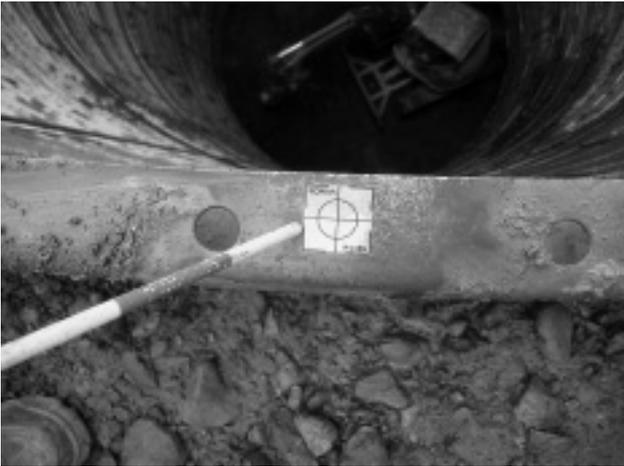
写真-2 反射シート設置

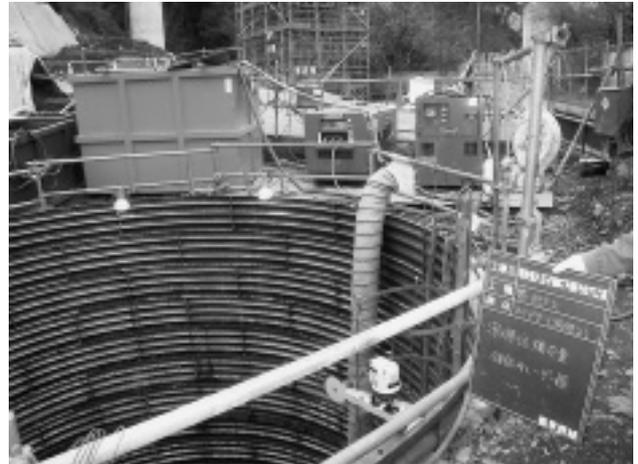
写真-3 レーザービーム設置

次に深礎杭がH=10.5mあることから内空の変位にも注意しなければなりません。深礎杭掘削が進み深くなるにつれ土圧が掛かり内空変位をおこし、酷い場合は土留めとなっているライナープレートが崩壊し重大災害に繋がる恐れがあるからです。そこで当現場にて行ったのが、ライナープレート天端にレーザービームを据付、変位を計測するというものです。通常は下げ振り等を利用し鉛直度を測定するのですが、この場合だと

風、振動等の影響で常に同じ数値を測定するのは困難です。ここで、上記にあるようにレーザービームを使用することにより風、振動等の影響を受けことなく常に正確な数値を把握できるようになりました。

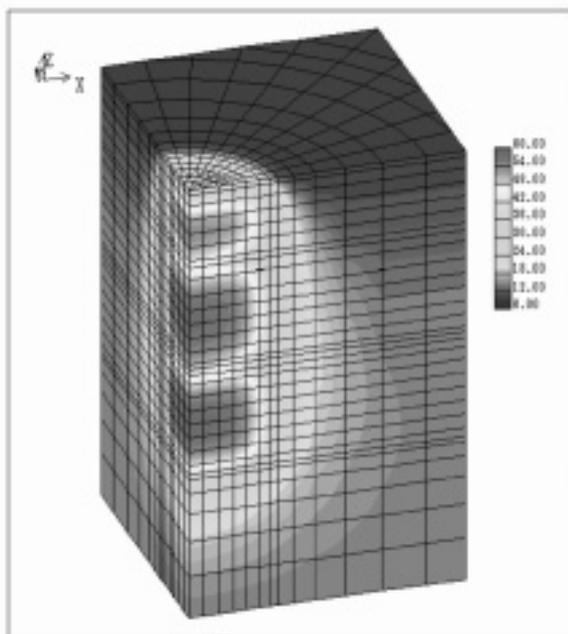
図-2 3次元による温度応力解析

品質管理として深礎杭は、コンクリート打設後、中にクラック等が発生しているか確認できないことがあります。そのため事前に温度応力解析を行う必要がありました。通常、温度解析というと2次元にて行い表面にクラック等が発生をしていないかを確認するものですが、当現場においてはこれを3次元で行いコンクリート内部の状況まで把握できるような解析を行いました。
