## 地すべり地帯における安全対策について

(社)北海道土木施工管理技士会  
株式会社北土開発 事業本部  
土木課 工事主任

- (1) 工 事 名：尾田豊頃停車場線  
交B9—7改築工事
- (2) 発 注 者：北海道帯広土木現業所

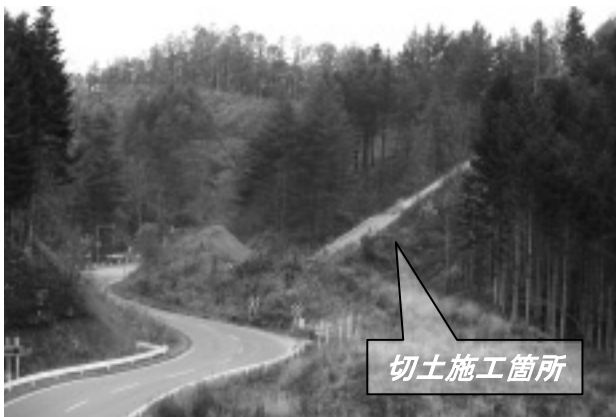
写真-1 切土施工箇所（工事着工前）

本施工箇所は地すべり地帯の中にあり過年度工事においてもその影響が出た箇所である。

切土施工箇所は暫定掘削により切土が行われており、コンサルタント会社により地すべり観測装置が設置され地山の状態が安定していると確認されたため本工事の着手となった。

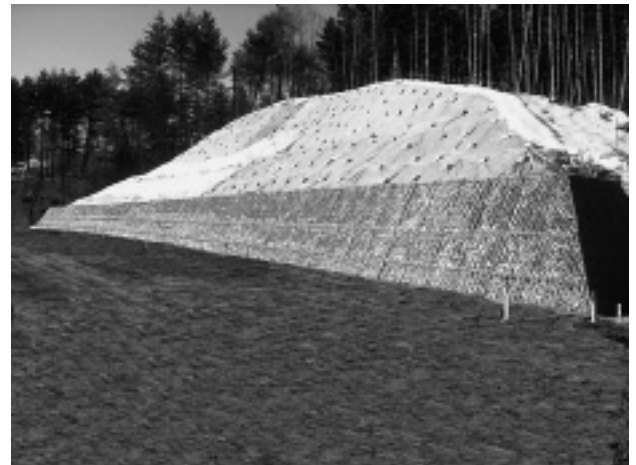
写真-2 鋼製組立枠

前述したように本施工箇所は地すべり地帯であるため切土法面の法尻には土留工として鋼製組立枠の施工を行った。当地区の軟岩（泥岩）は放置期間が長期にわたると、応力開放・スレーキングにより著しく強度低下をおこすため、道路縦断方向に対し10m毎程度の段階施工を行った。

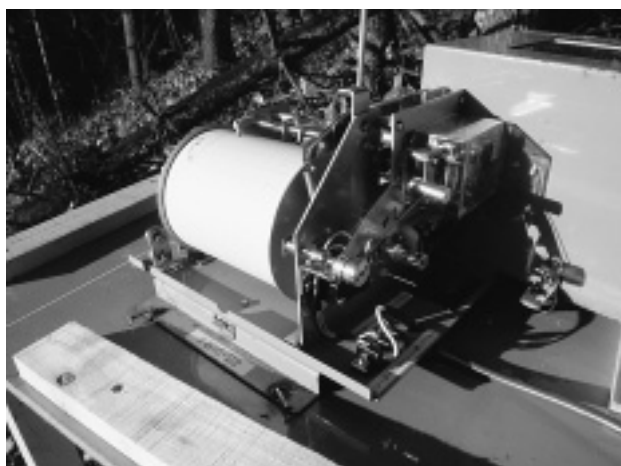
写真-3 記録式地すべり計（伸縮計）

このためトータルステーションによる直接測定の他に記録式地すべり計（伸縮計）を設置し、常時地山の観測を行うこととした。

地すべり計は最小安全率の箇所に積雪深を考慮し地表より1mの高さに設置を行い、装置自体を保護箱の中に納めた。地すべり計での観測は1箇所、トータルステーションでの観測は切土法肩および小段部併せて8箇所で行った。

#### ○記録式地すべり計仕様

本 体：OT-1405（太田商事（株）製）

寸法：H170×W344×D218

記録倍率5倍

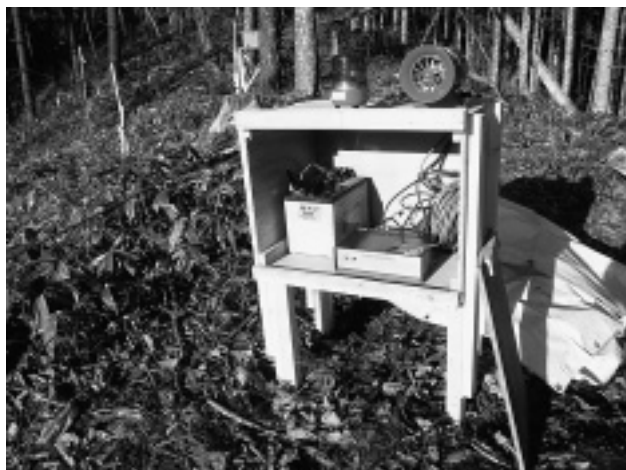
写真-4 地すべり警報装置

地すべり計は法肩に設置したため、変位を常時監視するため回転灯及びサイレンの警報装置を設置した。

警報装置は1時間以内の地山の変化が4mm以上発生した場合に作動するようにセットし、毎日の目視巡視の際に警報装置の動作確認を行った。

回 転 灯：DC12V／35W

サイレン：DC12V／10W
