## 既設構造物撤去に伴い近接民家に対する 環境及び安全対策

青森県土木施工管理技士会  
株式会社協川建設工業所 工事部  
設備管理課長

- (1) 工事名 : 岩木川左岸（二期）農業水利事業  
東保1号幹線用水路（その4）工事
- (2) 発注者 : 東北農政局津軽農業水利事業
- (3) 工事場所 : 青森県つがる市大字出野里地内
- (4) 工期 : 平成17年 9月26日～  
平成18年 3月24日

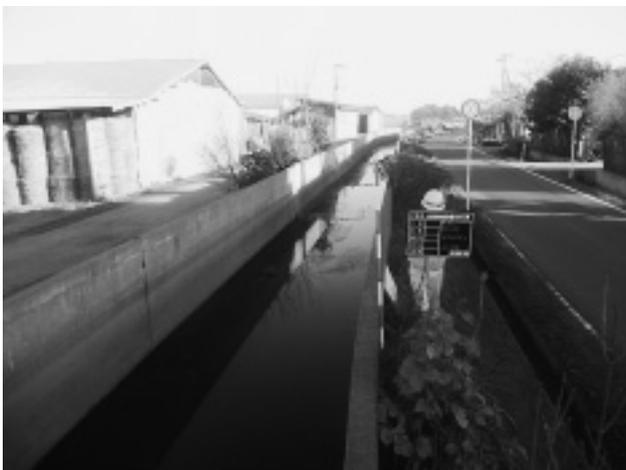
写真-1 着工前

本工事は、農業用水の需要の増加により用水の確保の為、老朽化したコンクリート現場打ち用水路を取壊・撤去後、拡幅した幹線用水路を施工する工事です。

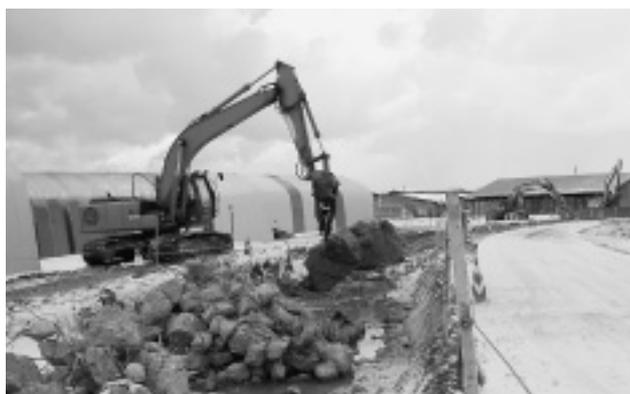
問題①については、低騒音・低振動型及び排気ガス対策型建設機械を採用し、既設構造物撤去は圧碎機を使用し騒音・振動の抑制に努めた。

写真-3 既設用水路圧碎状況

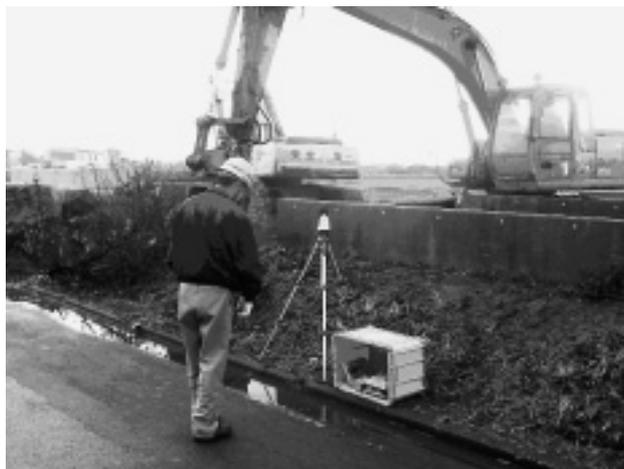
作業開始後、速やかに騒音・振動調査を行い、規定内（騒音85デシベル以下・振動75デシベル以

下）に収まっていること確認し作業を継続した。

写真-4 騒音・振動調査（構造物撤去作業中）

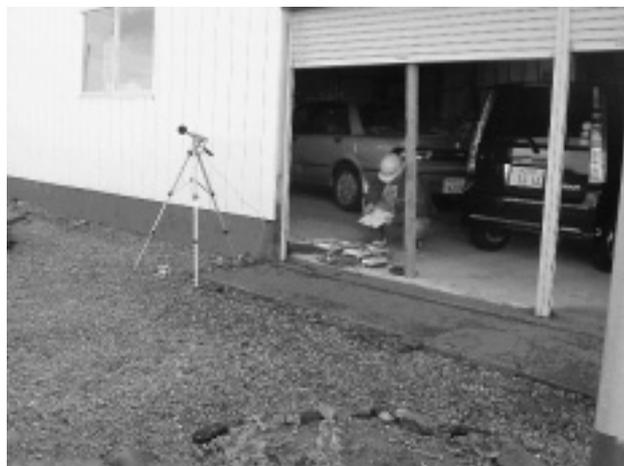
写真-5 騒音・振動調査（民家前）

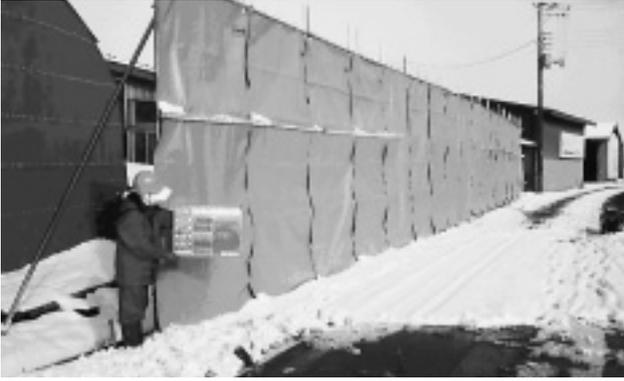
又、牛舎の前に防音シート（L=27m,H=3.0m）を設置することにより牛舎内の騒音軽減を図り、牛に対し、ストレス回避に努めた。

写真-6 牛舎前防音シート設置

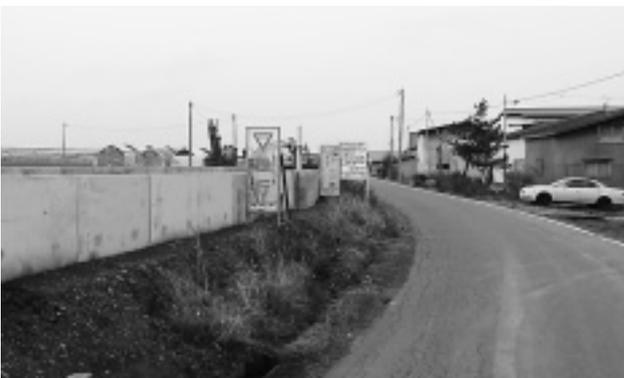
問題②については、所轄警察署(つがる警察署)、道路管理者(つがる市役所)、地元関係者と打ち合わせを行い、用水路右側は、重機械での作業を行わず歩行者及び一般車両の通行とし、左岸側を重機械での作業及び工事車両の通行とし、工事標識、保安標識を設置し地元住民に理解してもらうように努めた。

写真-8 安全看板

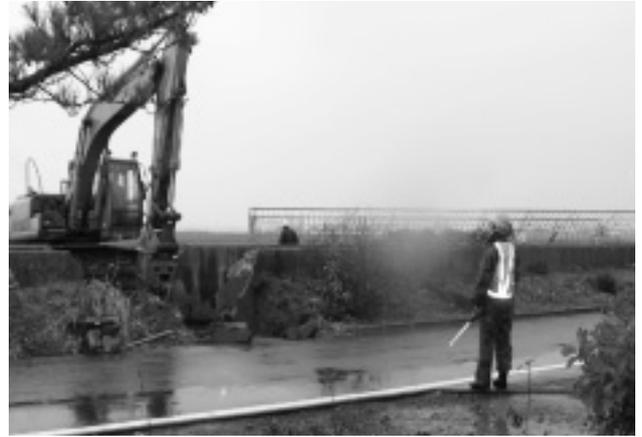
又、既設構造物撤去作業中は、交通整理員を配置し、歩行者及び通行車両の誘導整理を行い、コンクリートガラ等の飛散による事故や、接触事故ないように安全に努めた。

写真-9 交通整理状況
