## 主要幹線道路（国道327号）の安全対策と エコ活動について

宮崎県土木施工管理技士会  
湯川建設株式会社

- (1) 工 事 名：平成19年度 国道327号 切通工  
区 法面工事19-4-1
- (2) 発 注 者：宮崎県 日向土木事務所
- (3) 工事場所：宮崎県 日向市 塩見
- (4) 工 期：平成20年3月27日～  
平成20年9月30日

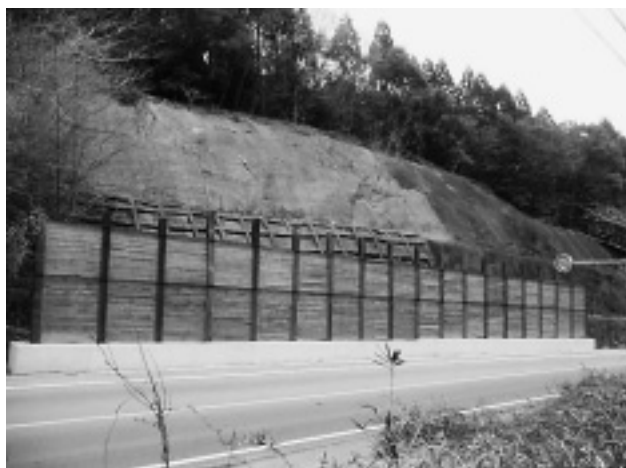
写真-1 現場状況

現場は、法面工事を主体としたものであるが、既設法面の崩壊殻の飛散防止の為に、既存の仮設防護柵が設置されていた。(写真-1) 工事内容に既設法面の取り壊し作業、及び片切掘削工が含まれており、作業ヤード確保の点から既設防護柵を現道上に移設する必要があった(図-1)。本線は、主要道路であり日常の通行量も大変多く、関係官

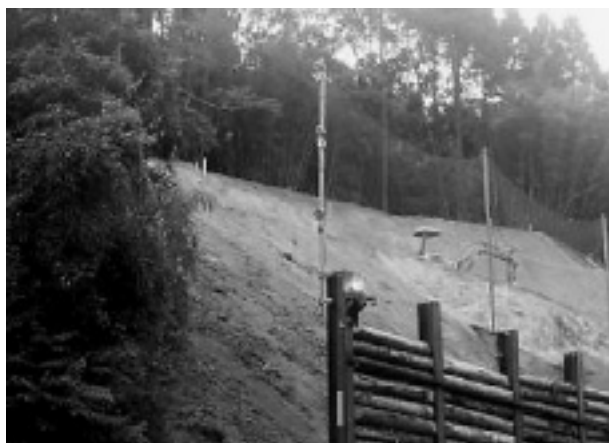
1. 仮設防護柵にパトライト・点滅灯を取付る。(図-3 写真-2、3 参照)

工事個所が道路の峠付近にあるため、上り線の車両が、現場位置を確認しづらいための措置。

高所に設置しているため、下り線からの視認性は良い。また、歩道の夜間歩行者を保護する目的で歩道をライトアップしていたため、その余光で、施工個所全体が照らし出された。当然、電光掲示板、チューブライトの設置は行った。

特に夜間での効果は絶大で、通行車両の運転手からの反応も良く、相当の効果はあった。

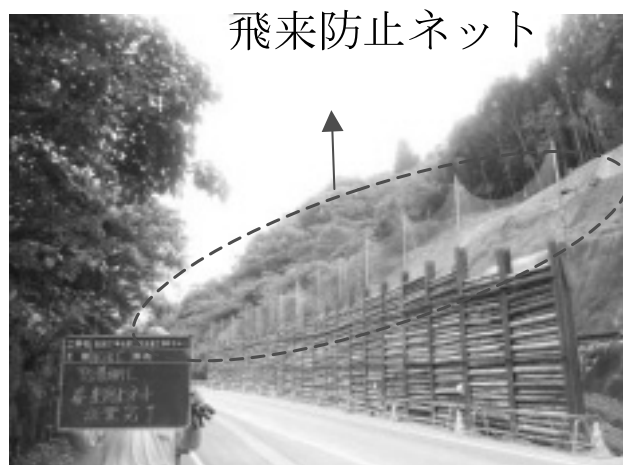
仮設防護柵の設置の際、防護柵高が5.5mであったことから、既設法面撤去に破碎したコンクリート殻、あるいは土工事において発生する岩片が、防護柵上を通過し、現道に飛来することが危惧されたため、防護柵H鋼に長さ3mの単管をクランプを使用し取り付けました。

さらに転落防止ネットを単管に縛りつけ、飛来防止ネットとして活用した。(写真-4)

結果、法面工事における廃棄物の現道への飛来等は無く、交通・通行車両に支障をきたさなかった。

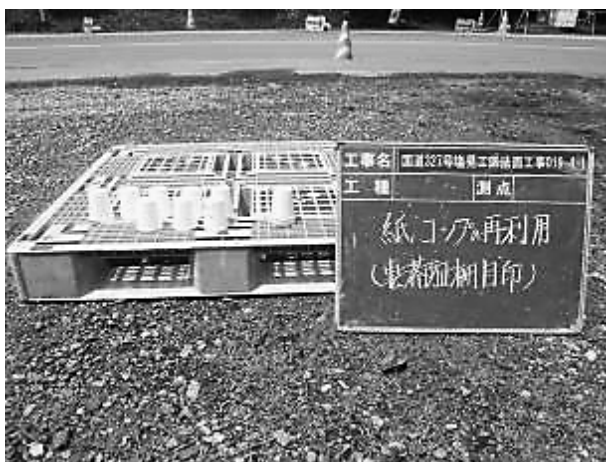
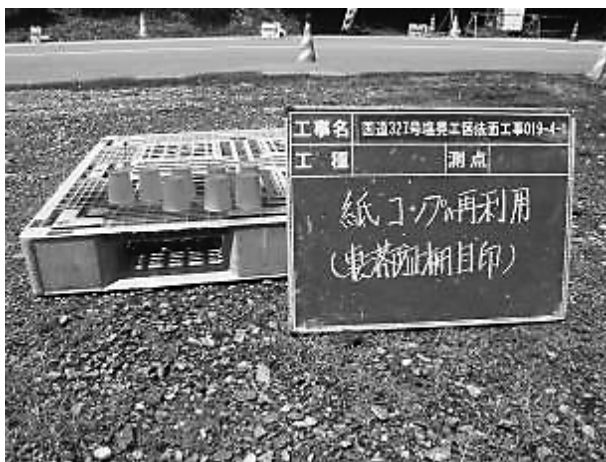
写真-5

- ① 紙コップを水で洗浄し、乾燥させる。
- ② 乾燥したコップに赤のラッカースプレーで染色する。(写真-5) 参照
- ③ 転落防止用のロープに取り付け目印とする。

紙コップ塗装前

塗装後

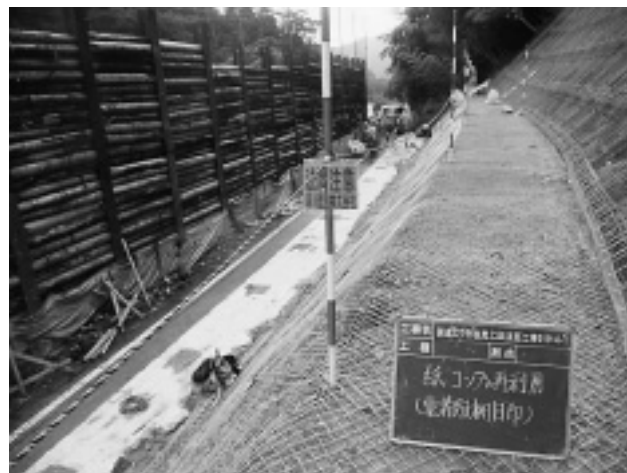
そこで、紙コップの再利用を検討したところ、切土法肩に設置する転落・転倒防止用のロープにつける目印に代用することとした。使用状況は右記のとおりである。

この方法では、作業完了後の紙コップ回収が簡単で、収納スペースもさほど必要としない。またコップである為に水に強く、雨天でも用を成してくれる。当現場では、この後歩道工において、防護柵にも再利用した。

写真-6 紙コップ設置状況

安全ロープ

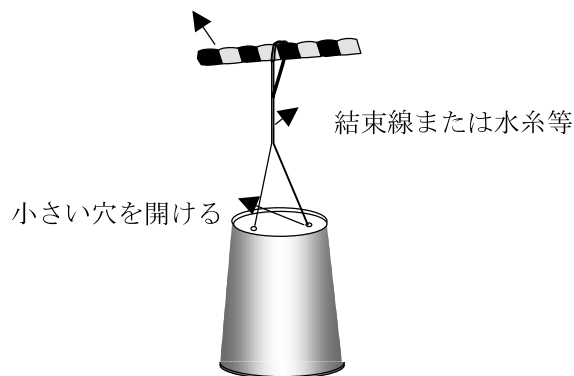
図-4

(写真-6) (図-4) 参照
