土石流危険渓流内での安全管理について

当工事は、雲仙普賢岳噴火による土石流対策として建設された湯江川砂防えん堤の完成に伴い既設道路が土石流堆砂域に入ることになる為、橋梁を架け替える工事であります。当現場で行ってい

(1)工 事 名：愛野島原線一本松橋橋梁架替（下部工）工事

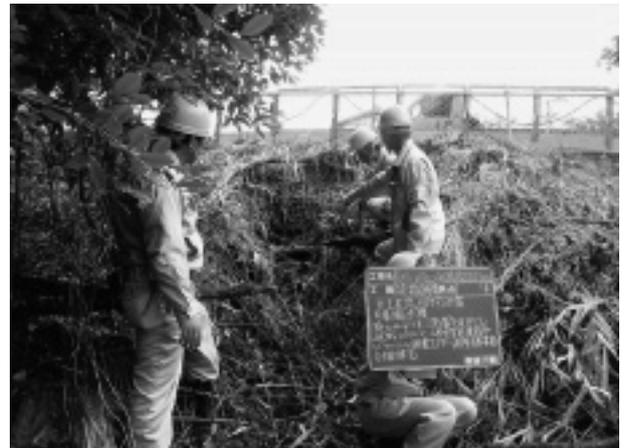
写真-1

施工ヤード内において土砂災害危険についての調査及び危険有害要因を排除しました。

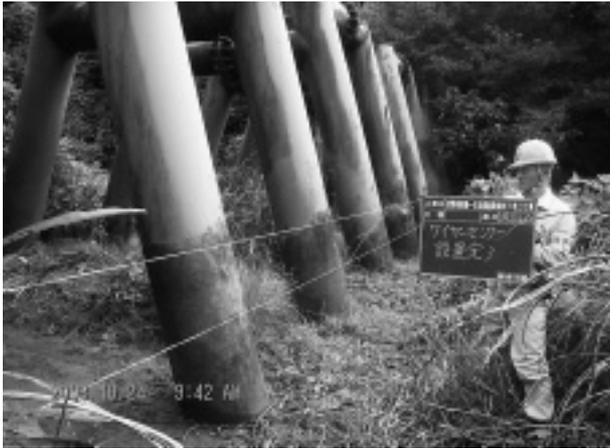
写真-2 ワイヤーセンサー設置

工事従事者の安全を確保する為に、施工場所より約1.5km 上流にワイヤーセンサーを設置することで施工場所から指定した避難場所へ避難する時間を確保しました。

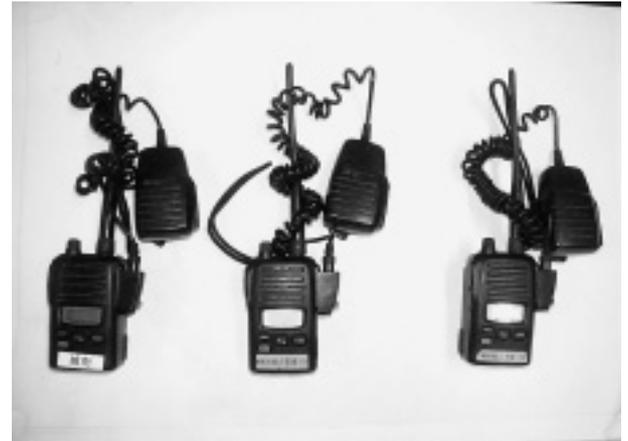
写真-5 無線機 3台

※ 無線機は現場事務所に1台、土石流監視員に1台及び工事現場責任者に1台携帯させることで常時相互の連絡ができる状態で工事を進めています。

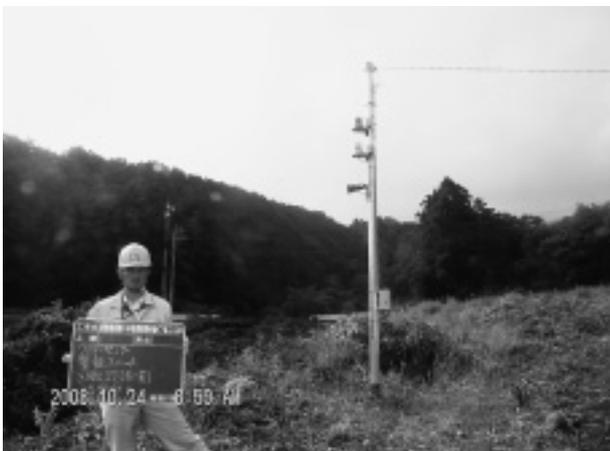
写真-3 回転灯(赤・黄色)及びサイレン

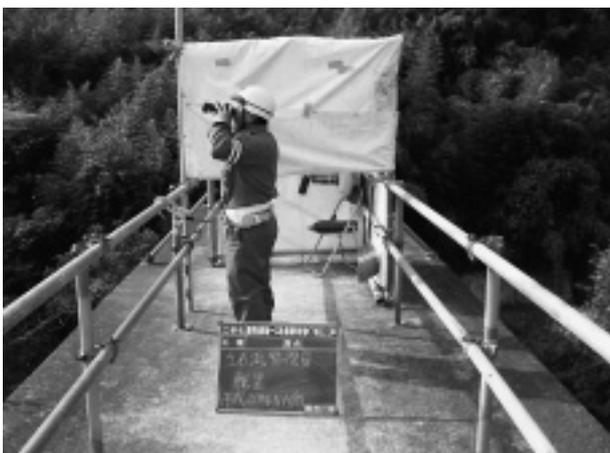
写真-4 土石流監視員

また土石流監視員を配置することで、土石流発生情報を施工ヤード内の工事責任者に無線機を利用して連絡する体制を確立しました。

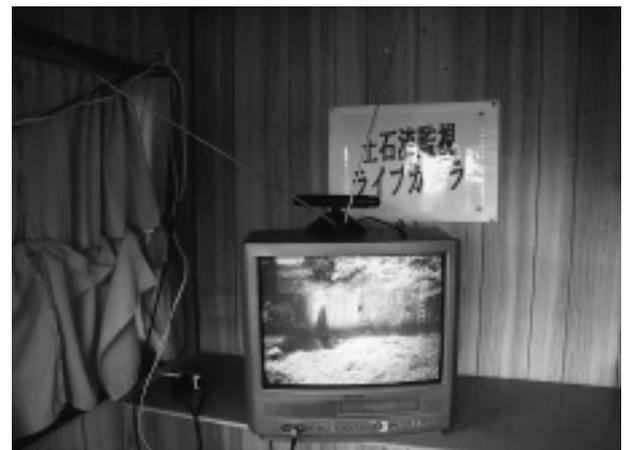
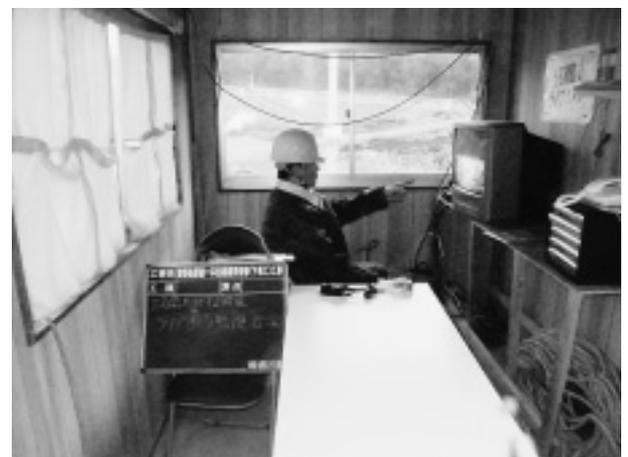
3) ライブカメラの設置
 河川上流の状況を確認できるようにライブカメラを設置することで、土石流前兆現象を逸早く把握し工事従事者へ避難指示を行える環境を整備しました。

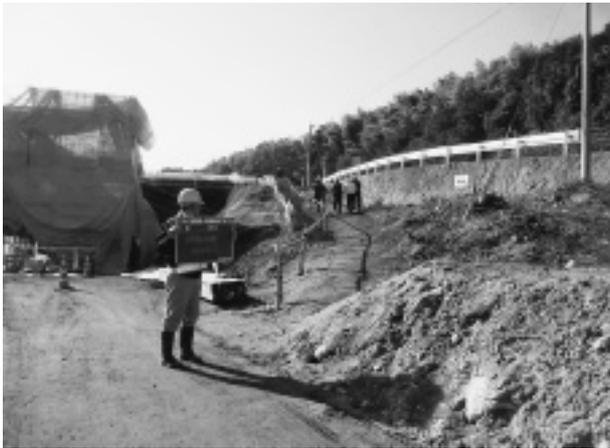
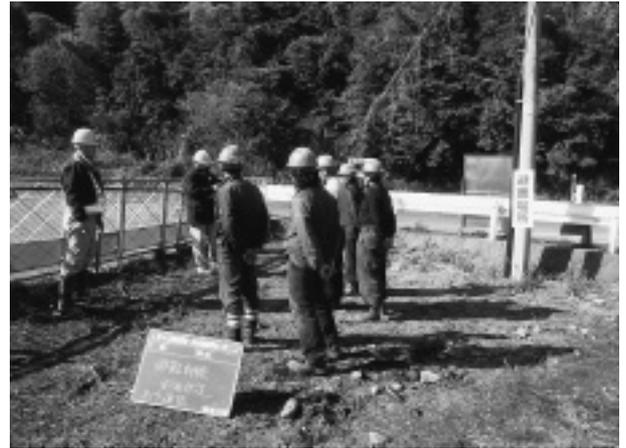
毎週月曜日に工事従事者による避難訓練を実施し、避難時間を測定することで必要な避難時間が確保されているかの確認を行い、安全訓練等を利用して工事従事者に危険な場所で作業をしていることを周知徹底しました。
