国道交差点工事での現道交通に対する配慮

(社)北海道土木施工管理技士会
川田工業株式会社 土木舗装部
主任

工事概要

- (1) 工事名：一般国道38号 帯広市
大通交差点改良工事
- (2) 発注者：北海道開発局 帯広開発建設部
帯広道路事務所
- (3) 工事場所：北海道帯広市大通1丁目
- (4) 工期：平成19年3月23日～
平成19年9月28日
- (5) 工事内容：

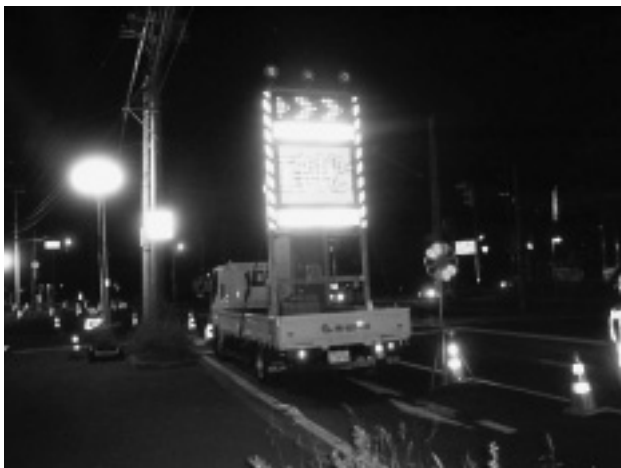
写真-3 車載型スライド電光板

夜間視認性向上のため車載型スライド式電光掲示板を使い、遠方から見やすくしました。

また、通常の徐行マンでは見づらいためLED電光板を配置し前方で施工しているのが視認できる様に工夫し、作業員全員に安全チョッキと、ヘルメット用保安灯を着用させて、作業員の位置等が確認しやすくしました。

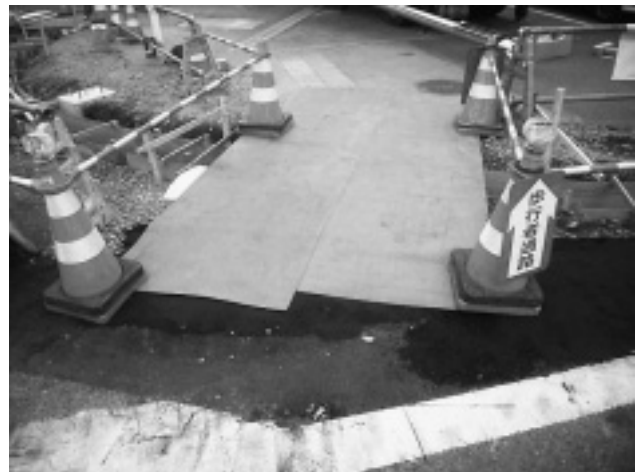
写真-4 歩行者用安全通路

また、歩行者通路にはマットを敷いて、看板を配置し危険箇所の立入禁止措置を行い、夜間用点滅灯を付けて一般歩行者・自転車等の転倒事故、第三者事故の防止に努めました。

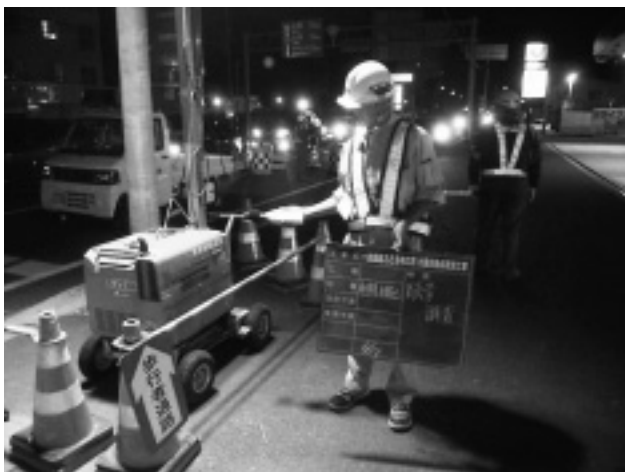
写真-5 騒音測定

緊急時以外は交通誘導員の笛を禁止し、合図灯による誘導を実施し騒音対策を行い、定期的に簡易騒音計にて測定を実施し、地域住民に迷惑をかけないように留意し施工しました。現場独自の騒音測定は発注者にも好評でした。
