## 地域環境対策について

佐賀県土木施工管理技士会  
森永建設株式会社 土木部  
現場代理人

久保田西地区県営クリーク防災機能保全  
対策事業工事

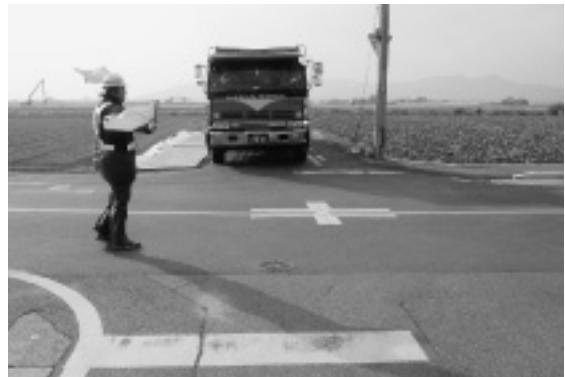
写真-3 農道進入口

通勤車両が集中する農道（幅員4.5m）である為搬入車両の進入時間を調整する必要があった。又、農道進入口が地区の要請で1方向のみで農道進入口の混雑と、仮設道路出入口での混雑が予想された。

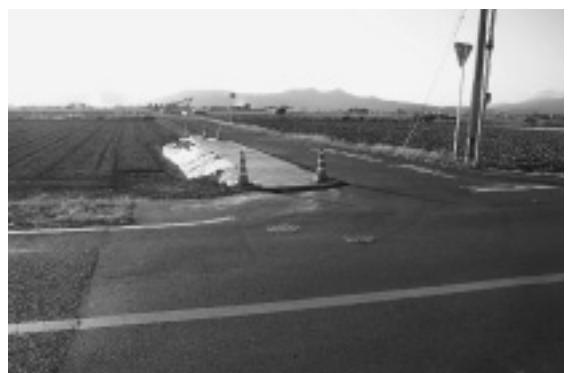
写真-5 農道進入口拡幅

- ①-1 工事着手前に通勤車両の時間帯を調査し、AM8:40分以降とした。
- ①-2 関係する2地区については自治会長を通じて工事内容を説明した回覧をお願いし地域住民及び耕作者への理解をお願いした。
- ①-3 農道での離合及び進入を容易にする為道路を拡幅し離合及び出入りを改善した
- ①-4 拡幅用の盛土上はズレ防止の為、土木シートを敷設し敷鉄板を設置した。

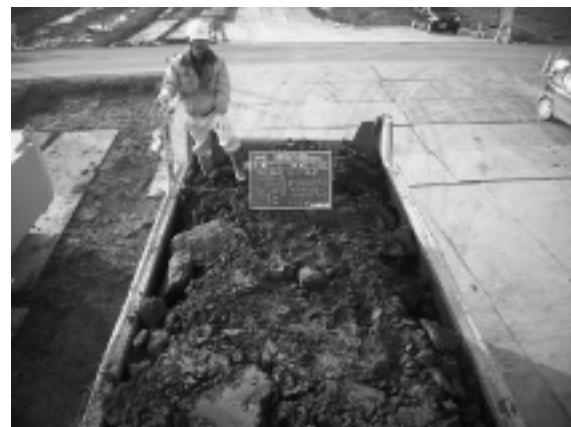
- ②-1 運搬するトラックの車検証を提出させ最大積載量の確認及びダンプ検収による容積確認を行った。測定の結果、荷台より12cm上がりで7.2m<sup>3</sup>の積載である為最大積載量以下である事を確認した。

$$V = 2.2 \times 5.1 \times 0.53 + (5.0 + 5.1) 1/2 \times (2.2 + 2.0) 1/2 \times 0.12 = 7.2 \text{m}^3$$

$$\text{ほぐし率} = 70\% \text{として } 7.2 \text{m}^3 \times 1.3 = 9.4 \text{t} \\ \times 70\% = 6.6 \text{t}$$

最大積載量 = 車両総重量 - 車両重量 - 乗車定員重量 ※55kg / 1名当たり換算  
上記の結果から、過積載にならない事を確認し積込の際は、荷台からの上がり10cmを目安に積込を指示し改良土の落下防止にも努めた。

写真-6 ダンプ検収

写真-7 ダンプ検収

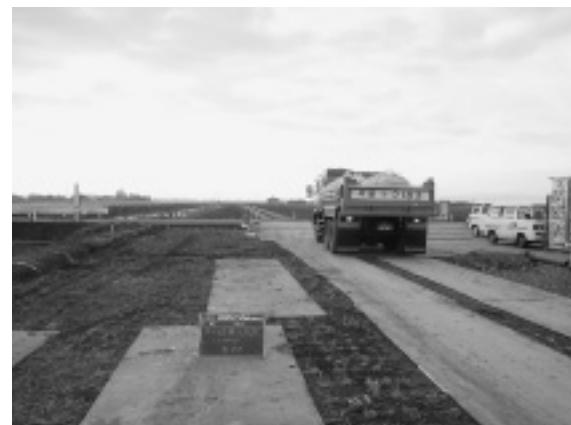
- ②-2 セメント固化材については1台当たり9t毎で搬入を指示し過積載防止を図った。

写真-8 固化材搬入状況

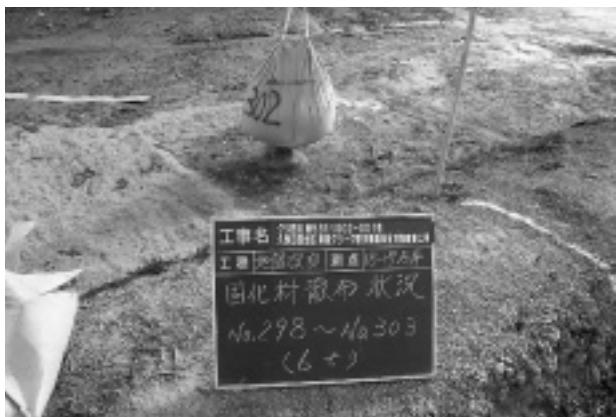
- ③-2 セメント固化材の飛散防止として、散布時は落下高さを極力低くし飛散防止に努め、攪拌はバケット攪拌であったがツインヘッダー攪拌により飛散低減及び攪拌精度の向上を図った。
- 固化材空袋は、河床内で篩い落として散

写真-9 固化材散布状況

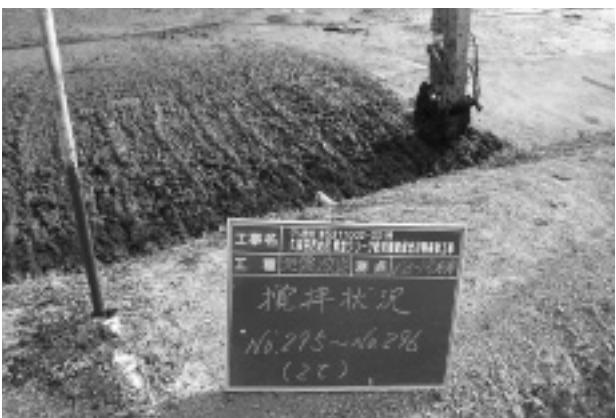
写真-10攪拌状況

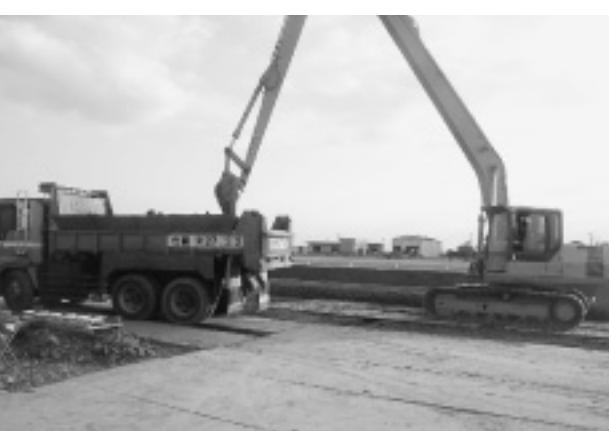
布の都度丁寧に折り込み整理して耕地内への持込防止に努めた。改良土の耕地内への持込防止策として、掘削積込は田面側より行ない残土処分を完了した。又、田面監視により改良土及び雑物が有ればその都度片付けを実施した。

写真-11 残土積込状況

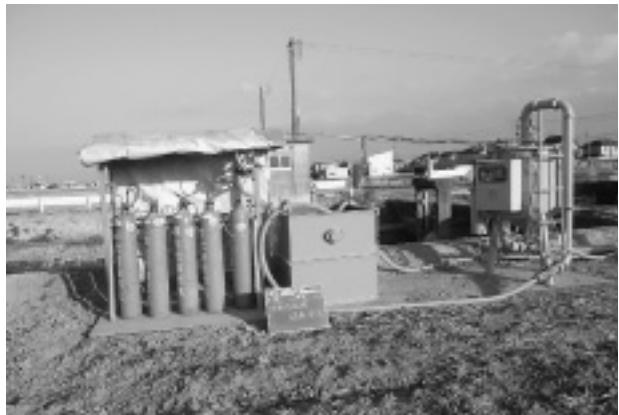
③-3 河床内の残留水は、希硫酸による中和処

写真-12 中和処理施設

理であったがより効果的に処理を行う為、炭酸ガス中和処理施設を設置し、工事区間内外のクリーク貯留水を事前にPH測定しその平均PH値7.5を設定して放流した。

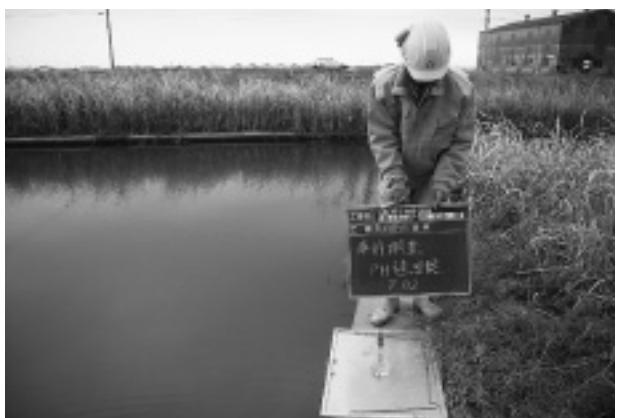
写真-13 PH測定状況
