## 鮎川河川切替え工事における問題点と対策

長崎県土木施工管理技士会  
株式会社 吉川組  
現場所長

#### 工事概要

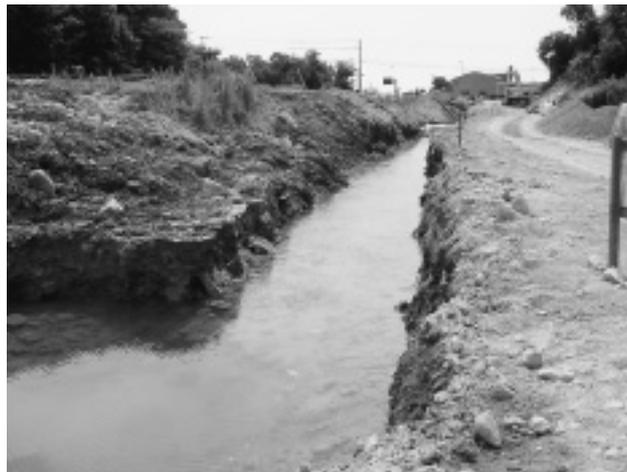
写真-1 掘削時湧水

- ・ 工事を行う前に地域住民及び漁協関係者の了承及び協力を得るため地元説明会、漁協関係者説明会をひらき施工方法や施工時期の説明を行い工事に着工した。
- ①新設河川の掘削にあたり濁水処理対策としてろ過設備設置及びph濃度管理機の設置を行った。現況河川を見ると護岸から湧水が噴出しているのと潮の影響で掘削面はかなりの湧水が予想されたため掘削時に汚れた水とコンクリート打設時の生コン汁の処理をしなければならなかった。ろ過設備はヤシノミ繊維のフィルターを何重にも設置したがあまり効果がえられなかったため、沈殿槽等も増設し、沈殿槽の水を自動アルカリ中和装置で中和して流すようにした。

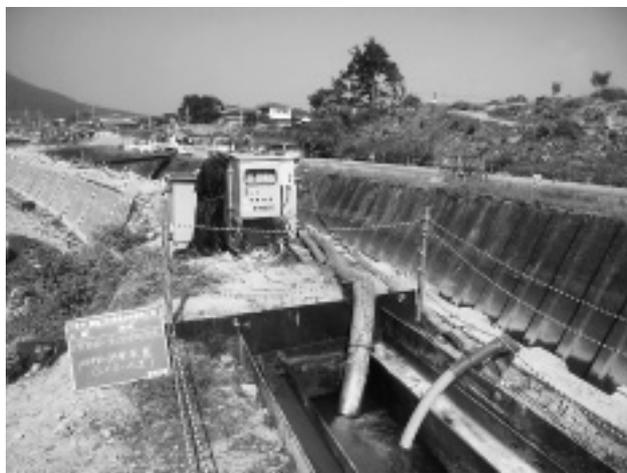
写真-2 沈殿槽・自動アルカリ中和装置

ポンプ排水を上記の設備を通して行うことで水位を下げ、汚水を直接川に流すことなく工事ができ工期も短縮することができた。

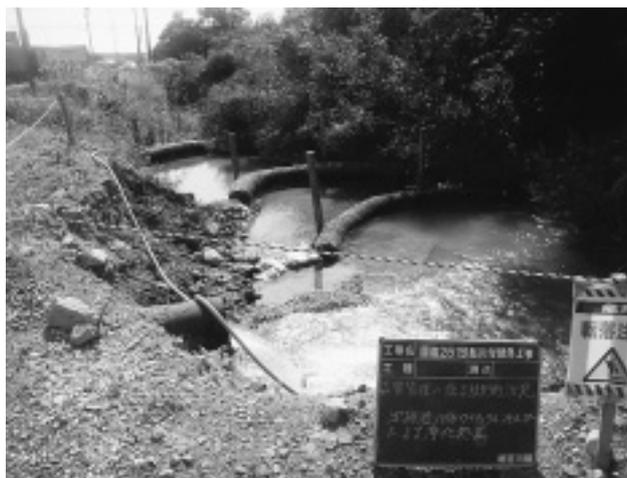
写真-3 ろ過設備

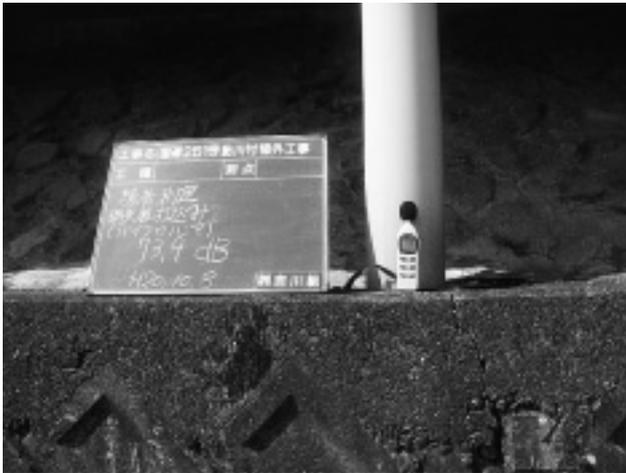
写真-4 騒音測定状況

②振動・騒音対策は振動計・騒音計で数値を測り特に数値が大きいものは使用機械の変更及び、施工方法の変更を行った。

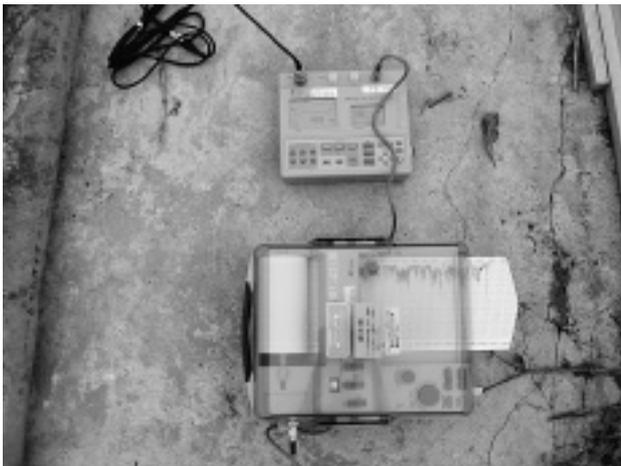
写真-5 振動測定状況

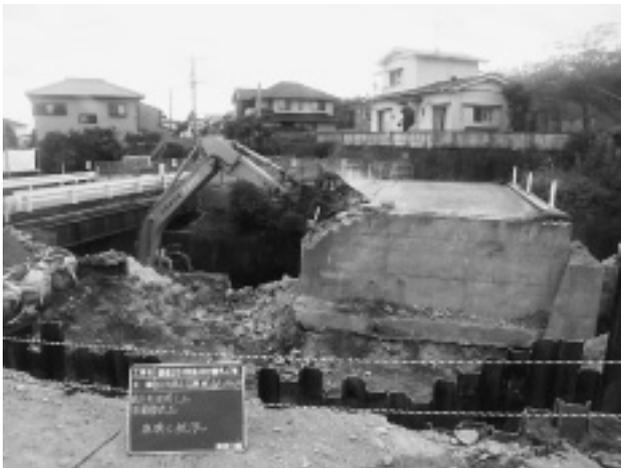
写真-6 大型ブレーカから油圧クラッシャーへ変更

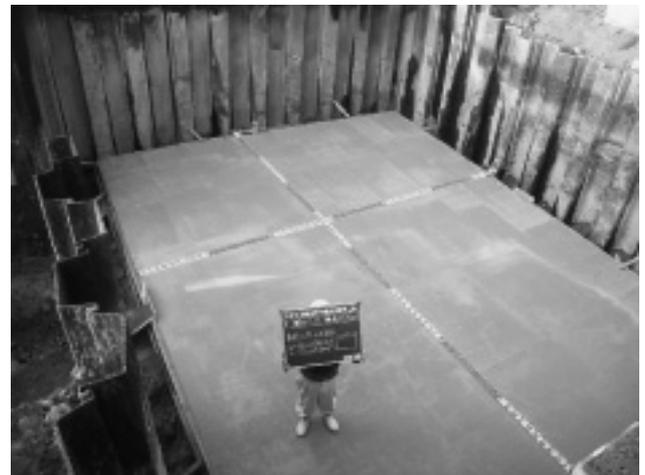
写真-7 仮締切完了

- ・土砂の崩壊対策として周囲を鋼矢板で締切るようにしたが、掘削高が6mを超えていたため自立での仮締切はできず又、切梁・腹起こしをするスペースもとれなかったため自立施工できる範囲の最大長さとして被圧地下水までの根入長を考慮して鋼矢板の長さを決定し、仮締切を行った。
- ・現場打ちカルバートは膨大な量の湧水・工期・安全性・施工性の面から二次製品カルバートへの変更を行うようにした。カルバートの作業スペース、周囲の道路状況の関係で50t クレーンまでしか搬入できない状況で断面が高さ5.7m \* 幅8.0m \* 延長6.0m のカルバートは延長1mに分割しても据付位置まで吊り上げられない状況だったため、断面も上部・底部で分割された製品を使用した。

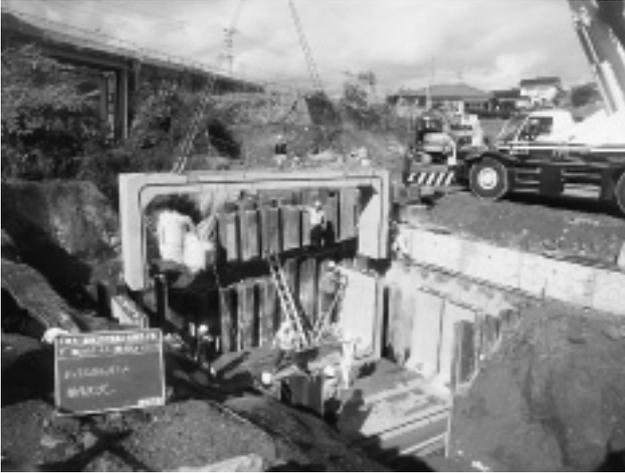
写真-8 ボックス据付状況

上記の事を工事に入ってからずっと打ち合わせを行いながら施工変更することで短期間でカルバートの施工ができ、周囲への影響期間の低減・工期の短縮・雨水等によるボックスの倒壊等・カルバート取付作業の並列化等ができ効率的な現場運営に大きく作用した。
