河川工事における環境対策事例

(社)北海道土木施工管理技士会
岩田地崎建設株式会社
土木部 土木課

本稿では、石狩川の河川工事において取組んだ環境対策事例を紹介する。

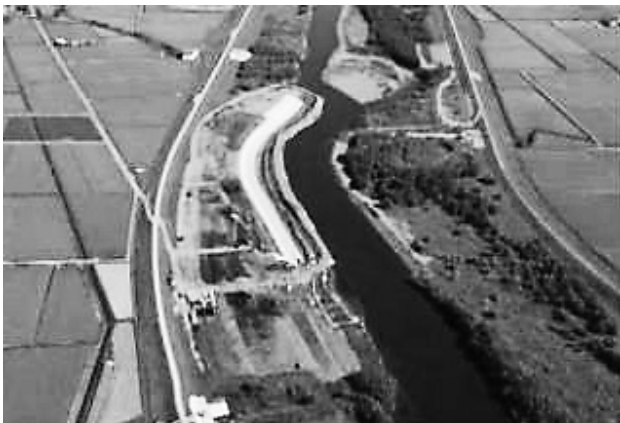
写真-2 右岸仮締切り施工状況

仮締め切りは、左岸側の河道部を掘削し河道域を確保した後に施工することとなり、現場発生土砂を利用した土砂締切り（一部大型土のう袋併用）による、上流、下流袖部の仮締切りは川の本流部を横断しなけりばならなかった。

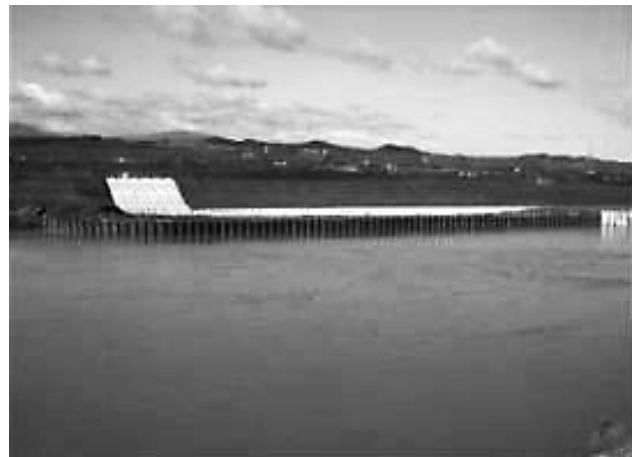
写真-3 袖部鋼矢板打設完了全景

しかし、締切り袖部では最大水深が3 m以上あり、大型土のう袋と土砂巻き出しのみで締切りを造成する事が困難であることや、土砂の流出によ

り濁水が発生することが予測されたので、その対策として袖部に濁水防止鋼矢板を先行して打設する方法を選択した。併せて鋼矢板打設中は、下流側に丈1.0mのシルトフェンスを設置する対応も行なった。

発生源での対策と発生した場合を想定した対策により、下流域への濁水の流出はまったくなかった。

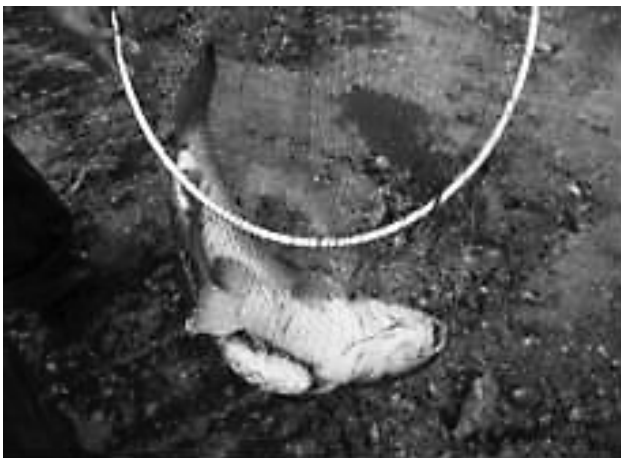
写真-5 魚類捕獲状況

そこで魚類（うぐい、鯉、ヤツメウナギ）を捕獲し、工事の影響の無い、生息箇所に類似した環境に放流し、生態系の保護に努めることとした。

うぐい、鯉等はタモ等の網により作業員の人海戦術で捕獲が行なえたが、河床の堆積土砂に潜ってしまう、やつめうなぎの捕獲には苦勞した。そのため、電気ショッカーの使用を検討したが、漁業権の関係で使用申請が必要なため、水深を浅くして底ざらいするようにヤツメウナギを捕獲するという方法で多くのヤツメウナギを回収することができた。

また、仮締切り内を揚水する際には、小さな魚類がポンプに巻き込まれないように、釜場に網目の細かい金網を設置し、巻き込み防止対策を施した。

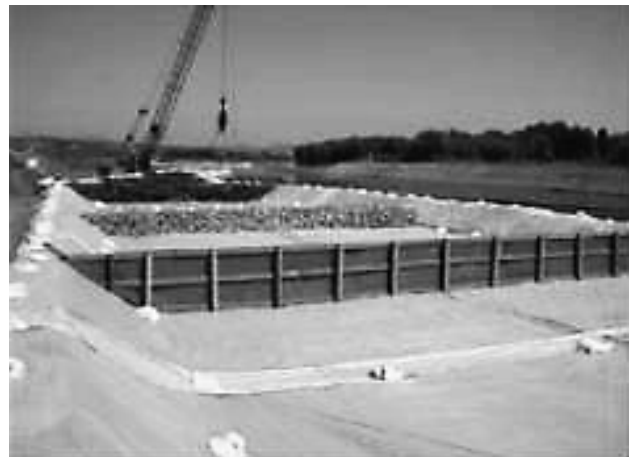
写真-6 ろ過池全景

仮締切り内からの排水は、掘削や盛土の施工により濁るため、そのままの状態では河川へ排水することは出来ないため、ろ過池による濁度の低減を図ることとした。

ろ過材として、施工開始時に作業区域内の伐採で発生した柳の枝、初期掘削で発生した玉石、砂利等選定し、購入資材に掛かるコストの縮減を図った。

ろ過の流れは、伐採で発生した柳の枝を編んだ“しがら”を1次処理ろ過材、玉石、砂利等を2次処理ろ過材、透水マットを3次処理ろ過材として使用することとした。

ろ過池の設置に関して、限られた施工予算で効果を発揮させるため VE を実施し、ろ過材（フィルター材）を検討した。

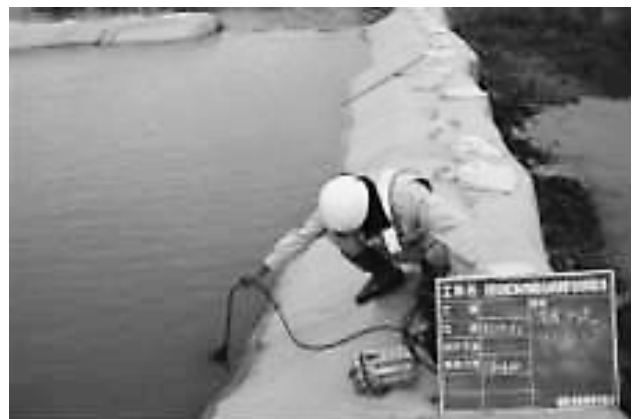
写真-7 濁度測定状況

濁水防止対策の効果を検証するために、週に1回程度の頻度でデジタル濁度計により、釜場とろ過池吐口で濁度測定を行なった。濁度低減の効果は概ね20mg/ℓ程度であった。測定結果を表-1に示す。

右岸	測定箇所		
	雨竜川	仮締切釜場	沈砂池
測定日			
7月12日	16 mg/ℓ	19 mg/ℓ	13 mg/ℓ
7月18日	9 mg/ℓ	13 mg/ℓ	9 mg/ℓ
7月26日	13 mg/ℓ	58 mg/ℓ	36 mg/ℓ
8月2日	10 mg/ℓ	38 mg/ℓ	20 mg/ℓ
8月8日	15 mg/ℓ	53 mg/ℓ	32 mg/ℓ

河川への排水水質基準値の150mg/ℓ以下はクリアしており、また、河川水質基準値25mg/ℓに概ね近い状態で放流する事ができた。ほとんど河川汚濁の状況は確認されなかった。

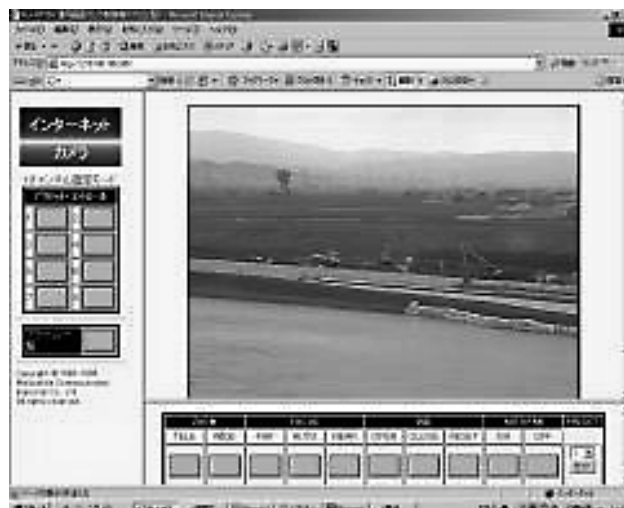
写真-8 画面上の作業箇所状況例

安全作業の意識向上と、夜間、休日等における現場監視用に、定点カメラを設置した。

しかし、監視カメラをインターネットに接続し、パソコン上からズーム、回転等の操作を可能にしたことにより、事務所や自宅、出先でも作業箇所の状況や、全体像がリアルタイムで把握できるため、初期対応を迅速に行なえる体制を確立できた。

今回の工事は河道域での施工の為、夜間、休日中も異常出水等により、仮締切りの崩壊や越流による工事箇所の水没、また重機、資機材を水没させることによる油脂の流出という危険性があった。

また監視カメラの設置は、現場従事者にカメラを意識させることにより不安全な行動への抑制効果が働き、その作業の安全性確保に大きな影響を与えたものとする。

更に、監視カメラを操作するためのログインパスワードを発注監督員と共有することによって、監督員は適時現場状況を確認できることから、進捗報告や施工状況等に関わる報告、相談等の打合せを円滑に行なうことができるというメリットもあった。

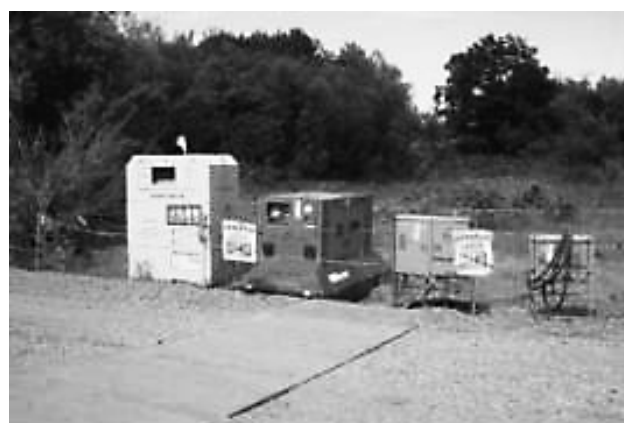
写真-9 油流出防止型ホームタンク設置状況

河川への油脂の流出防止対策として、油防止型ホームタンクを設置するなどの対策も実施した。また、作業中に使用重機からの油漏れを防止するために、作業前点検の徹底、定期的な点検により、油圧ホース、バルブ等のパッキング部の重点点検を実施した。

万が一の緊急・災害時に迅速な対応を行なうため、緊急用具庫（土のう袋、油脂吸着マット等）を設置した。
