鋼道路橋の支点部補強工事における施工管理 (疲労きれつ監視システムと反力調整)

日本橋梁建設土木施工管理技士会
日本車輛製造株式会社

工事概要

- (1) 工 事 名：平成19年度25号神武川橋緊急補強工事
- (2) 工事内容：支承取替え工、桁補強工
- (3) 発 注 者：国土交通省
中部地方整備局北勢国道事務所
- (4) 工事場所：一般国道25号 神武川橋
- (5) 工 期：平成19年12月12日～
平成20年 8月29日

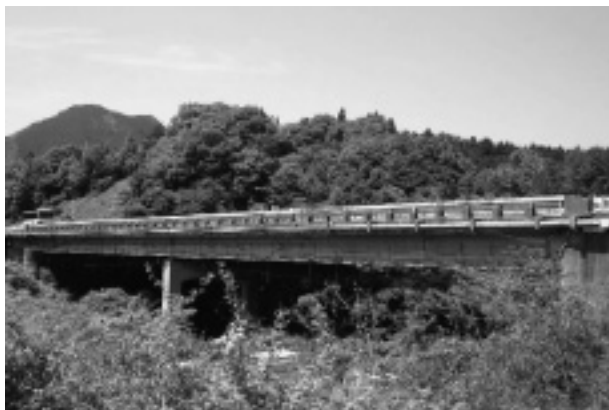
写真-1

本橋の橋梁形式は、鋼2径間連続3主I桁断面で斜角約80度を有する。(写真-1参照)

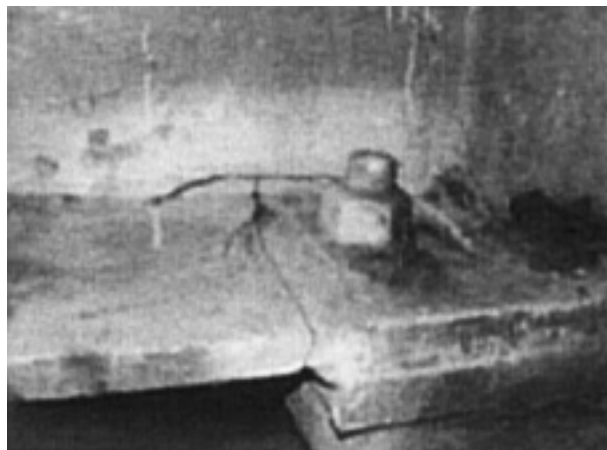
写真-2

平成19年度の定期点検において、支点部付近の

主桁にきれつが発見された(写真-2参照)。緊急対応として主桁の支点部前面に仮受措置を行い、詳細調査が行われた。その結果、支承ソールプレートの溶接部近傍から下フランジを貫通して主桁腹板に達するきれつ(100mm~200mm程度)が4箇所、主桁腹板の横桁フランジ貫通部に溶接欠陥(5mm程度)が1箇所発見された。また、主桁支点部の応力計測結果より、上り線下り線ともに3主桁の内の中桁が活荷重による反力をほとんど受けていないことがわかった。

詳細調査の結果ソールプレート溶接部の損傷原因が、支承の機能不全による応力集中と考えられたため、支承取替え工を行うこととなった。

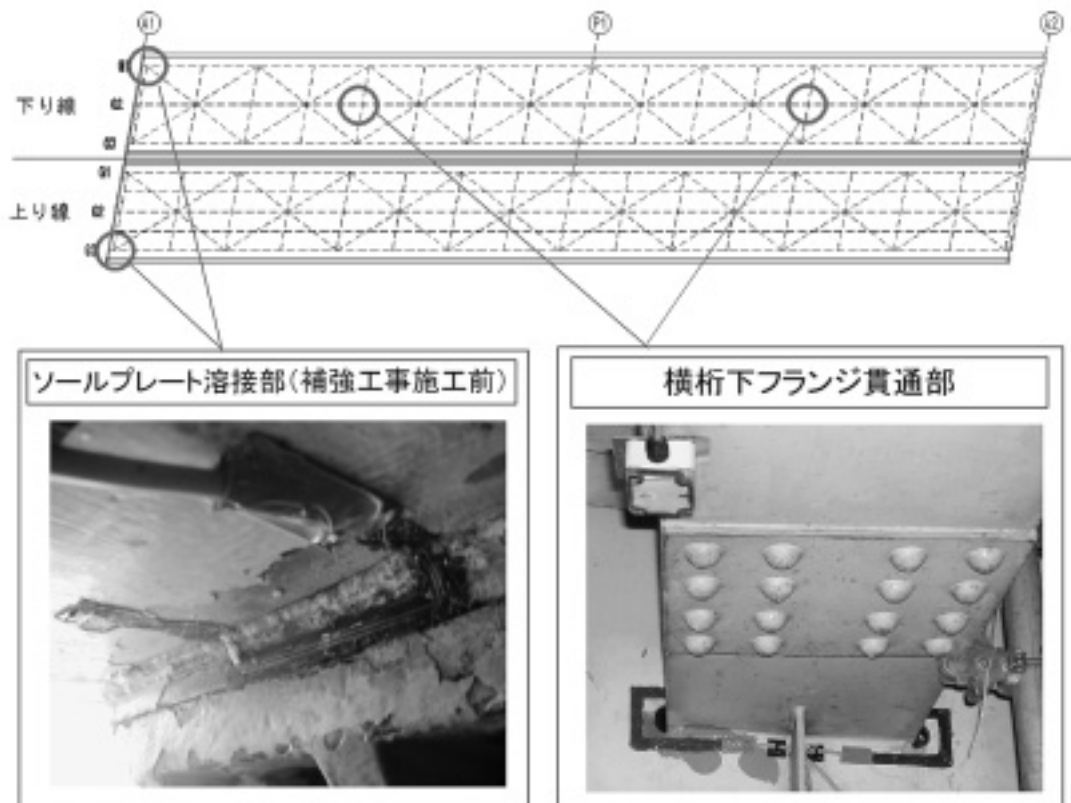
図-1 監視システムの配置図

従来、きれつの進展監視は近接目視を頻繁に行うことにより実施していたが、これを補完する目的で、破断検知線と無線ICタグを使用した遠隔監視システムを使用した。監視箇所は、支点部2箇所と横桁部2箇所の合計4箇所とした。（図-1監視システムの配置図参照）。支点部は比較的疲労損傷が軽微で仮受措置を行わなかった箇所を選定した。横桁部は主桁腹板の横桁下フランジ貫通部を選定した。この箇所は同じ路線できれつを生じた橋梁と類似の構造詳細であったため選定した。破断検知線は、疲労きれつを早期かつ確実に安

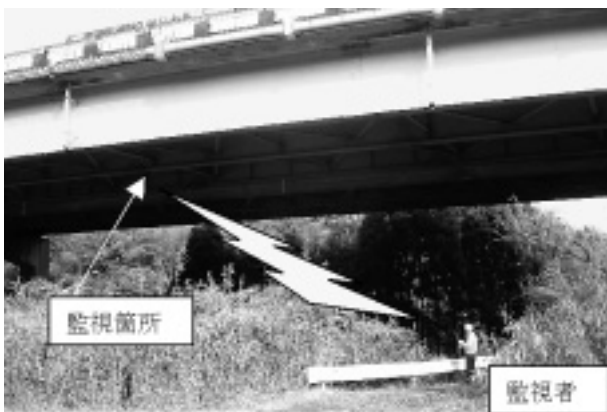
写真-4 受信機による監視状況

無線ICタグは破断検知線1箇所
に1個設置する。無線ICタグは、破断検知線に電流を導通さ
せてその断線を常時監視し、一定間隔ごとに断線
情報(=き裂情報)を無線発信する。この情報を
受信機で受けてき裂の進展を遠方監視する。(写
真-4 受信機による監視状況参照)

無線の送信距離は約30mであり、電池(寿命
約5年:計算値)のみで稼動するため電源工事が
不要である。なお、無線ICタグは腐食や結線部
の異常によって生じる断線と疲労によって生じる
断線とを電氣的に区別できる。

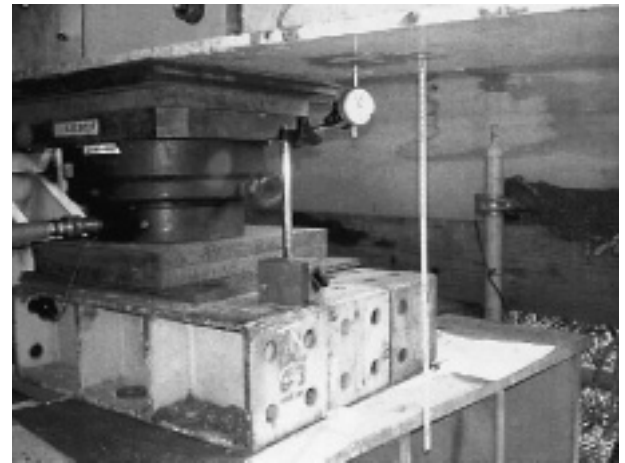
写真-5 ジャッキと高さ計測メジャーによる監視状況

ジャッキ反力と桁下高さ(桁下面~橋台天端ま
での距離)を計測して反力調整を行った。支承取
替え作業の仮受として、各支点の支間側約1mに
ジャッキと高さ計測用メジャーを設置した。当初、
ダイヤルゲージによる高さ計測を計画したが、活
荷重による変位が小刻みに生じて目視計測が困難
となり、メジャーで計測することにした。(写真-
5 参照)
