ライフライン事故防止対策

(社)北海道土木施工管理技士会
川田工業株式会社 土木舗装部
工事長

1. 適応工種

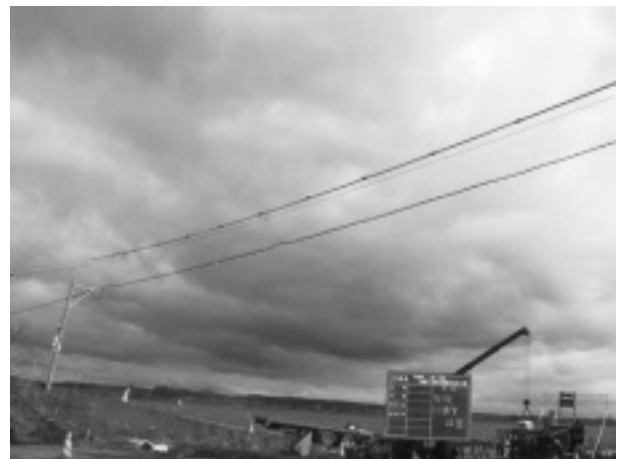
写真-1 防護管取付け完了

また、架空線近くでのクレーン作業事故を防ぐために6,000ボルトの電線に防護管を取付け、万一の接触事故防止対策を講じた。

また、風により吊りワイヤーが流されて電線に近づくと、防護管は黄色で目立つので直ぐに気付いて、ブーム調整を的確に対応する事ができた。

電力線の防護管は、電気工事会社を通じて電力会社に申請し許可がおりれば、資格者のいる工事会社にて取付けが可能です。

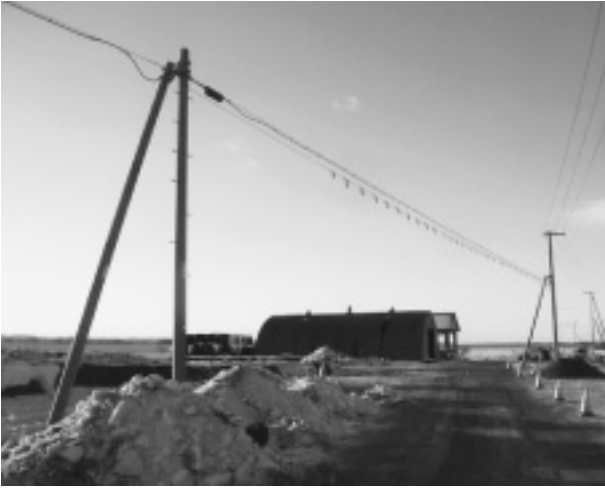
写真-2 三角旗取付け完了

現場内を横断していたN T T架線には視覚で確認し易いように、赤色の三角旗を取付けて対応した。

N T T架線の三角旗は、近くのN T T東日本へ連絡すれば専属の専門業者が対応してくれます。

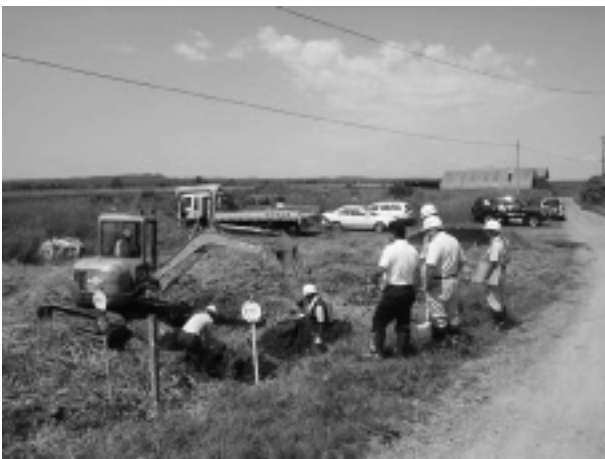
写真-3 水道管試掘状況

次に地下埋設物については数年前の十勝沖大地震の際に地盤沈下により破損し、布設替えしている事を地先の方から聞き、関係町役場へ出向いて新しい図面を頂いた。

試掘の際は町管理者に立会ってもらい、位置の確認をした。

埋設物の図面は差し替えを忘れていたり、図面と現地が若干異なる場合も多々あります。ですから慎重に人力掘削を並行して試掘を行う事が大切です。
