## リスクアセスメントを活用した安全管理について

(社)北海道土木施工管理技士会  
株式会社 管野組 土木部

(1)工事名：旭川紋別自動車道 遠軽町十七号  
改良外一連工事

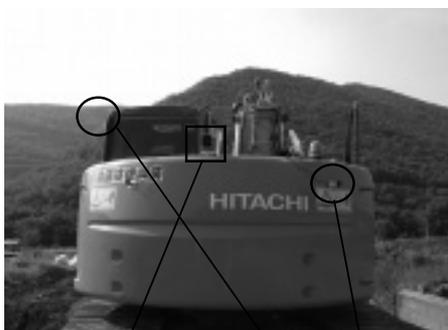
写真-1 バックホウ  
後方センサー

このため、工事現場に入場するバックホウには、後方センサーの取付けを義務とすることを決定し、死角による危険源を除去する。

しかし、KY活動の中で重機による事故の可能性は高く評価されたため、さらなる対策が必要と考えられた。現場にて使用しているバックホウには、後方バックセンサーを取り付けているが、より運転手が直視できるようにバックモニター付きバックホウとの、比較・検討を行い、リスクの低減を図った。さらに定期安全教育を、より現場に近く作業員に分かりやすく理解してもらうため、建設機械を使用した現場教育とした。

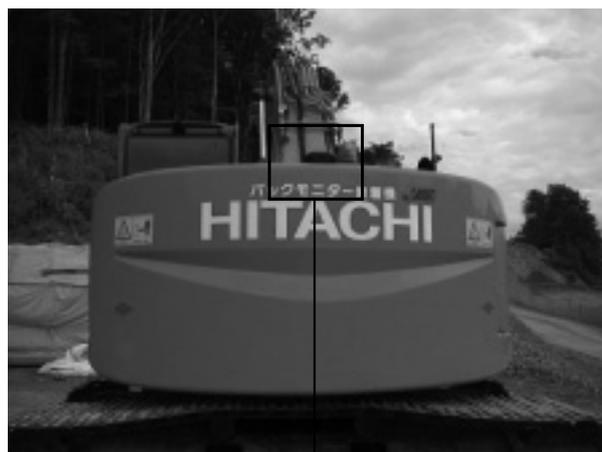
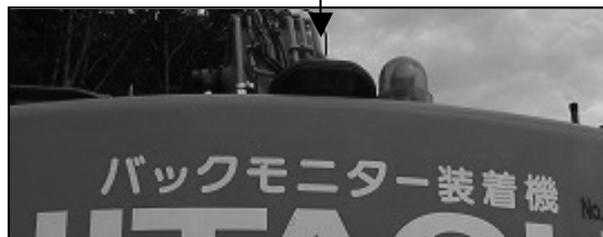
写真-4 バックホウ バックモニタ

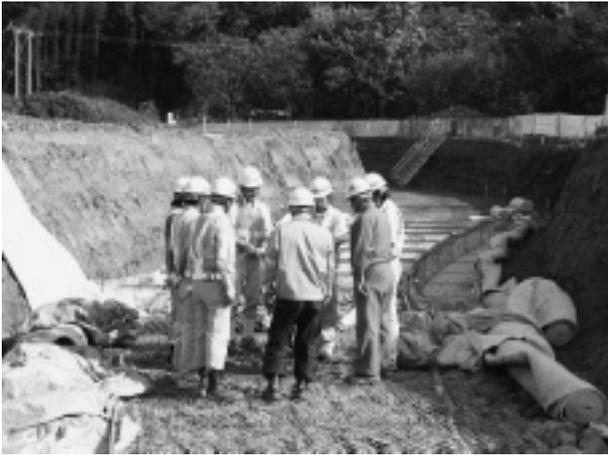
写真-7 現地 KY 状況

朝礼時のKYの他に、現地作業場所にての現地KYも原則とし、マンネリ化によるヒューマンエラーが無いように工夫した。

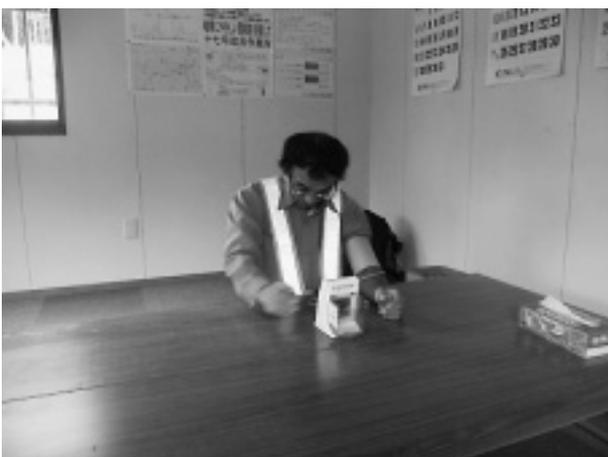
写真-8 血圧計による体調管理

作業所休憩所にアルコールチェッカー・血圧計・AEDを設置し、日々の体調管理に役立てた。

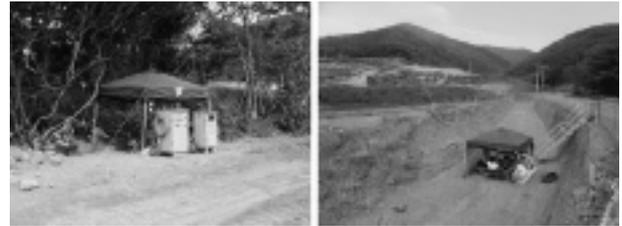
写真-9 簡易式休憩所

夏季には30℃以上の真夏日もあり、尚且つ現場内は日陰が少ないため、熱中症による事故が懸念された。そこで、移動可能な簡易式テントを設置することで、日陰の確保を行いさらに救急セットや給水設備を持込、より快適な職場環境創りをを行った。

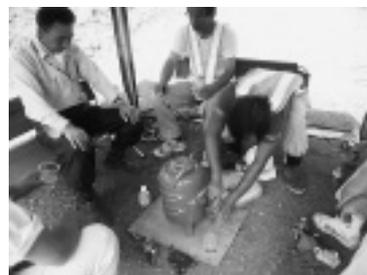
写真-10 給水設備

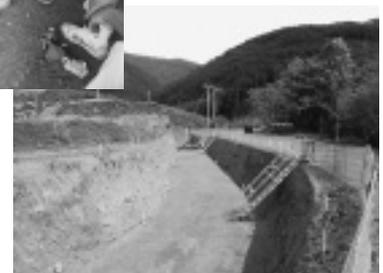
写真-11 転落防止ネット  
・昇降設備

掘削箇所は転落防止ネットを設置し、転落を防止すると共に、作業エリアの区別を行い、昇降設備を一定間隔で設置した。
