用水路工事における植生の復元経緯について

埼玉県土木施工管理技士会
矢島建設株式会社 工事部
現場代理人

工事概要

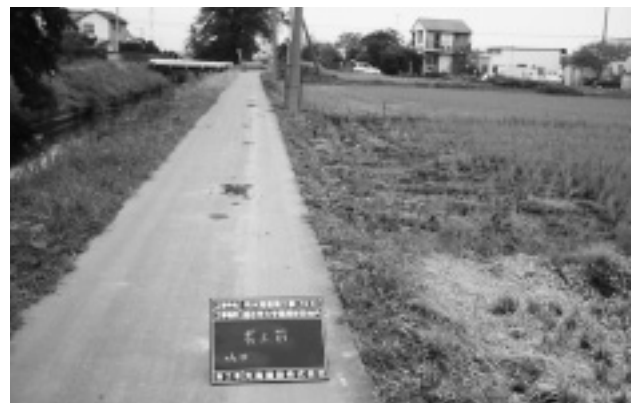
写真-1 着手前

工事の着手前の状況は写真-1の通りです。

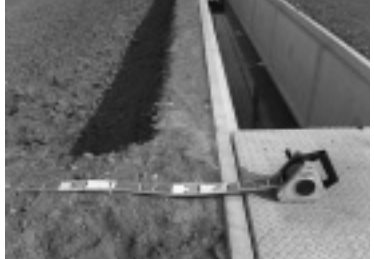
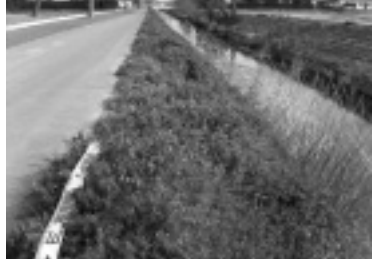
平成 20 年 4 月 2 日

<ul style="list-style-type: none"> ・施工直後の法面の状況。雑草はない。 ・しかし、道路の反対側の河川敷には、さまざまな春の雑草が茂り始めた。 ・西洋タンポポ、コオニタビラコ、ヤエムグラ、ヨモギ、タネツケバナ、オオイヌノフグリなど
平成 20 年 4 月 21 日

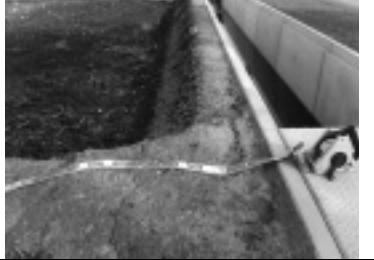
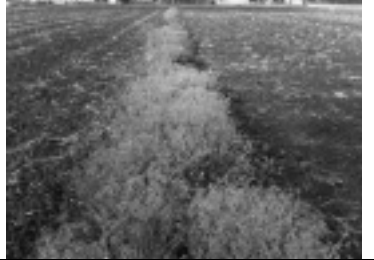
<ul style="list-style-type: none"> ・20日を過ぎても雑草の進入はない。 ・天気の快晴が続き、土壌は乾燥してきた。 ・周辺の畦には、ヤエムグラが多く繁殖。
平成 20 年 5 月 12 日

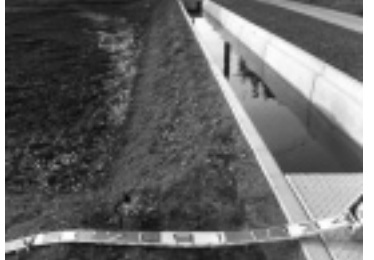
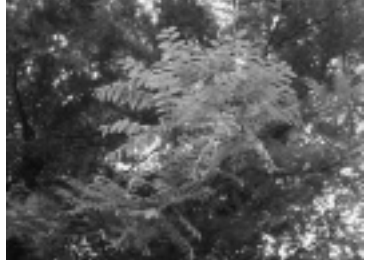
<ul style="list-style-type: none"> ・用水に水が入ってきた。 ・しかし、まだ雑草の芽が少し確認できる程度。 ・河川沿いには、ハンノキ、アカメカシワの朱色が目立ち始めた。この写真はサイカチの新芽。
平成 20 年 5 月 29 日

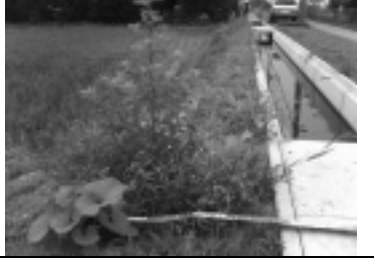
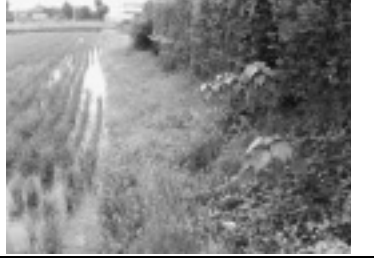
<ul style="list-style-type: none"> ・梅雨の終わりころになって、雑草たちのものすごい成長が始まった。 ・水稻の植付面以外は全て雑草。ほぼ二ヶ月半で雑草面が完成した。

施工の規模、施工場所、ミクロの自然環境などにより植生の復元経緯は違うでしょうが、3月に完成の当現場では、ほぼ2ヵ月半の期間を要して、あぜの植生が復元した。しかし、黒土・赤土などの表土で盛土をした現場では、もっと早期の植生の復元が可能だと思われる。
