## 施工計画

# 岸壁部における海水流入防止の仮締切函体の施工方法

(社)北海道土木施工管理技士会

岩田地崎建設株式会社

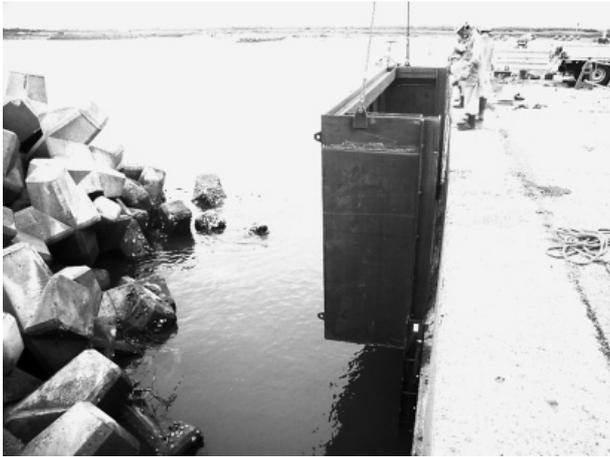
写真-3 仮締切函体取付け状況

仮締切函体取り付け完了後、水中ポンプにより、函体内部の海水の汲み上げを行った。このとき、漏水部分を重点的に外側より止水コーキングを施したが、漏水を完璧に止めることはできず、2インチの水中ポンプで水替えが可能な程度の漏水量になるまで作業を行なった。

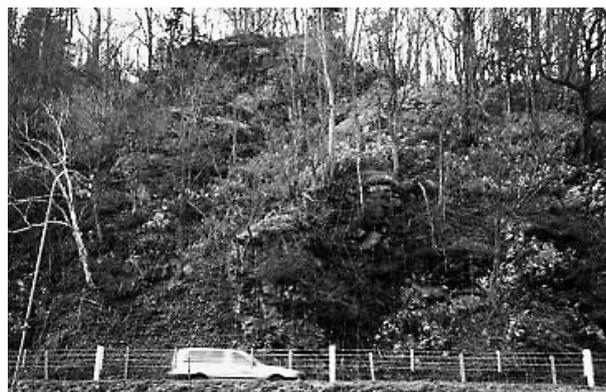
写真-2 現道上の露出した岩塊

地形概要で記述したように、起点側の斜面には露岩箇所が点在しており（写真-2）、主要な浮き石および不安定ブロックは、既にロックネット工およびロープネット工、落石防護柵により対策済みであるが、落石の衝突によると考えられる防護

柵の破損が多数認められる。

上記落石はロックネット敷設範囲外の小規模な浮き石およびロープネット内の浮き石が補助ロープ間隔50cm内から抜け落ちたものと考えられ、トンネルの発破振動に伴いこれら浮き石が落下する可能性があった。

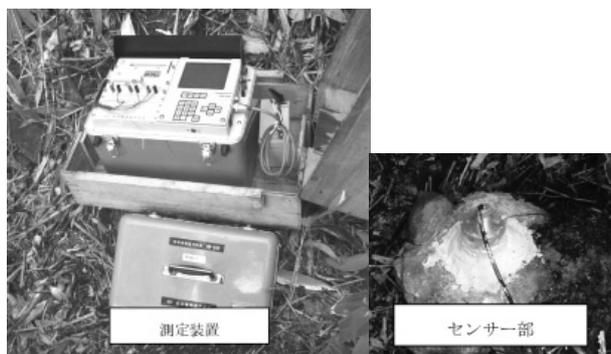
写真-3 発破振動監視装置（GW-300）

測定方法は、危険と思われるポイント付近の岩壊部にセンサーを固定し、発破毎にデータを記録した。

電源（AC100V・DC12V・内蔵バッテリー）

入力チャンネル（3 ch）

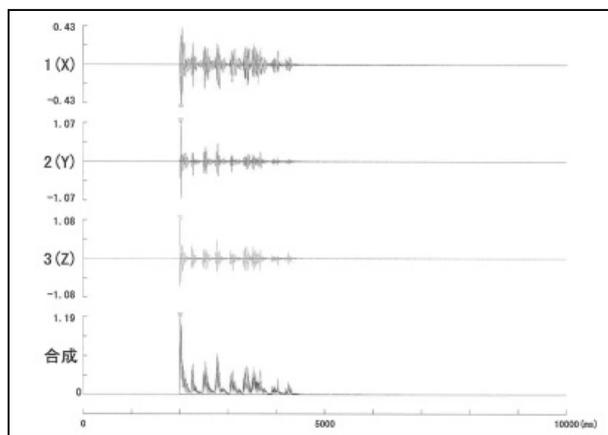
測定結果の一例を図-3 に示し、この管理方法について説明する。

図-3 では、瞬発（心抜き）で1.182kain の最大振動値を示している。ここで、吉川の式を用いてK 値を逆算するとK = 430となる。このK 値を基に、自主規制値の3.5kain 以内で収まる薬量と距離を求め、次の発破作業の参考にする。

※発破データ

- ・発破日時：H19年7月5日14時6分
- ・心抜きの薬量：7.2 kg
- ・使用した段数：1～10段
- ・センサーまでの距離（斜距離）：40.0m

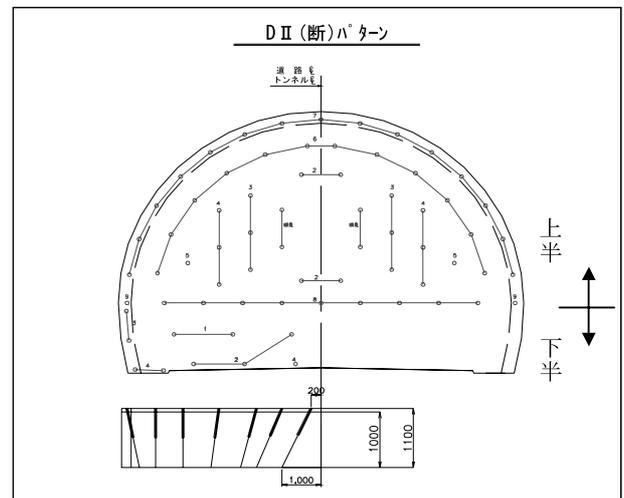
図-5 発破パターン

今回の対象区間であるDII（段）パターンの発破パターンを図-5に示す。

DII（段）パターンの通常発破はショートベンチ工法で上、下半に分けて行い、また分割発破の際は上半を心抜き部と払い部に分割しジャイアントブレイカーで仕上げ掘削を行いながら施工した。

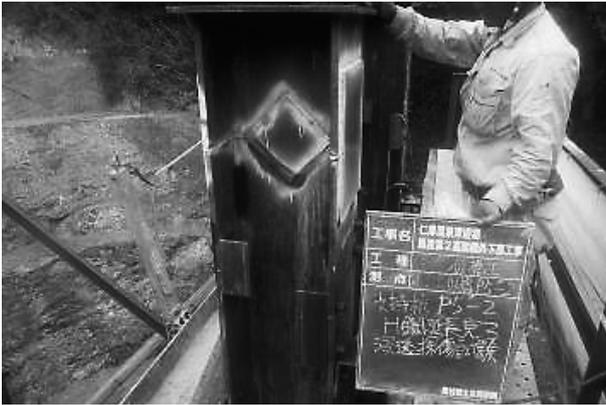
写真-3 支持杭の溶接による継足し

先に示した打止め管理基準において、支持杭総本数208本のうち内22本が動的支持力値の確保および支持杭の振幅確認ができなかったため、パイプロハンマで杭の貫入速度が10 (mm/sec) 以下になるまで杭の打設を行った (最大貫入量2.5m)。杭の打設長さが長くなることにより、所定の長さが確保できないため、支持杭長さが不足した箇所については、支持杭の継足しを現場溶接継手で行い、対処した (写真-3)。

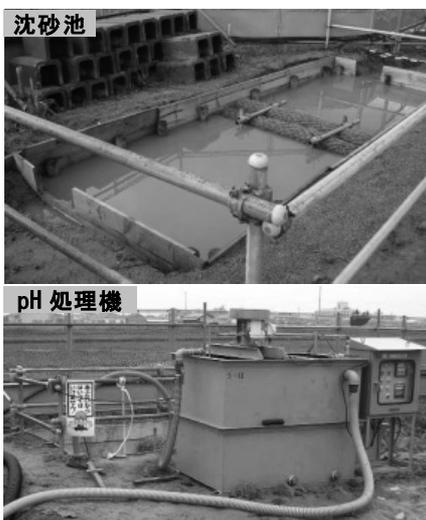
写真-4 沈砂池とpH処理機

田畑側と施工ヤードの境界部に沈砂池（写真-4）へ接続した素掘水路を設置し、容易に集水できるように施工基面から素掘水路側へ排水勾配をつけた。集水した水については、pH処理機でpHを調整した後に排水し、沈砂池に設置したフィルター材で濁度を下げ、放流した。杭残土については、降雨によってアルカリ性の高い水が発生する恐れがあったため、シートで覆った（写真-5）。

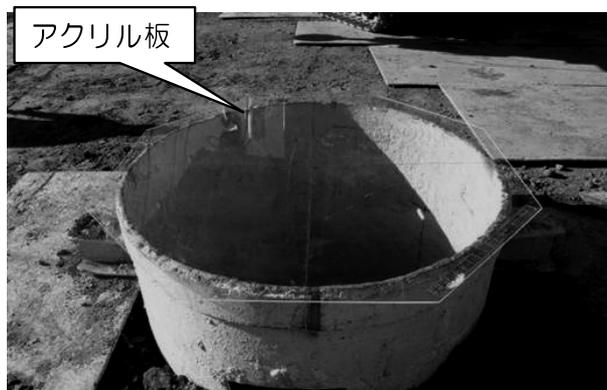
写真-6 杭中心確認アクリル板

従来の杭心の確認は、口元管を設置した後に栈木や足場板を利用して行っていたが、栈木の設置の仕方にばらつきがあり、再確認に時間がかかる、精度が低いなどの不都合が多かった。杭心位置確認の迅速化と精度向上のため、アクリル板（写真-6）により口元管の中心と杭心のズレを計測し、杭心出し治具で調整した。これによって、杭心の確認が容易になり、発注者に対する説明性が向上した。

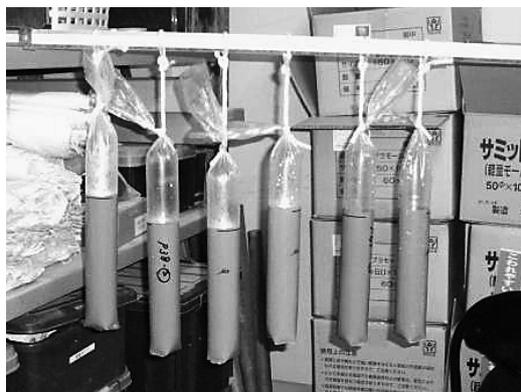
写真-7 ブリージング試験

ジャミング対策としては、セメントミルク自体の粘性を高め水分の逸脱を抑制する方法として、実績の多い増粘剤を添加することになった。増粘剤としては、実績の多いベントナイトを使用した。増粘剤の添加量を決定するために、ボーリング調査時に採取した試料を用いて配合試験を行った。採取した試料に対して、ベントナイトをそれぞれ0 (kg/m<sup>3</sup>)、15 (kg/m<sup>3</sup>)、30 (kg/m<sup>3</sup>) 添加し、一軸圧縮試験とベーンせん断試験の結果およびブ

リージング試験（写真-7）からベントナイトの添加量は「15 (kg/m<sup>3</sup>)」とした。

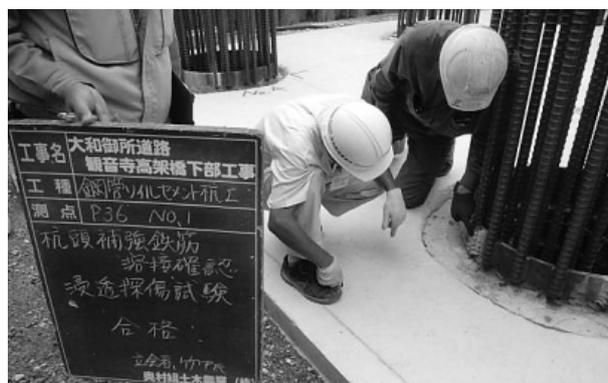
写真-9 浸透探傷試験

当工事では杭一本当たり16本の杭頭補強鉄筋があり、そのうちの2本については出来形測定と浸透探傷試験（写真-9）を実施して、不具合がないことを確認した。

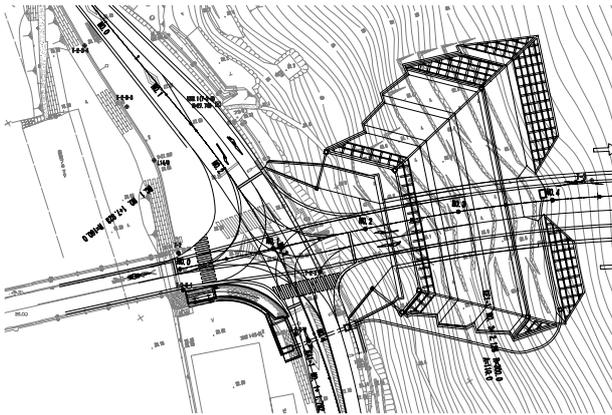
図-1 発進側坑口図

4) 現地踏査で、地表面には蛇紋岩の転石が多く確認されており、トンネル掘削当初から蛇紋岩の出現が予測される。図-1に発進側坑口図、写真-1に発進側坑口正面写真を示す。

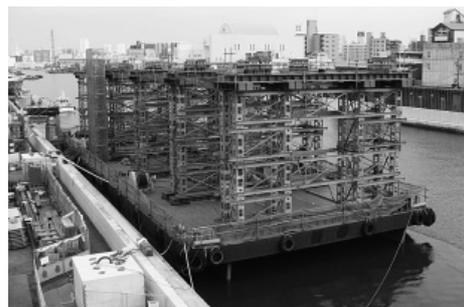
写真-2 ベント設置状況

ベント設置の精度が、桁組立等の全ての出来形管理に影響を与えるため、ベント基礎部の設置基準面を正確に決めることが重要であった。しかし、不安定な台船上でベント設置および桁組立を行うため、通常の桁架設のように随時、測量を行いながら位置を確認することができない。そこで基準面を決めるために、レベルを3台設置し、同時に測量を行い、相対差を計測して設置高さを決定した。また、測量後に水系によって各測点を結び、測量誤差が無いか確認を行った。

台船上の桁組立時は、橋脚のような剛体と固定しないため、ベントだけで風荷重・照査水平荷重を受け持つ必要があった。ベントの転倒対策として、橋軸および橋軸直角方向ともに、H形鋼や溝形鋼を用いた水平材により各ベント上部梁と基礎梁を繋ぎ、せん断変形抑制の目的で上部梁と基礎梁の間にブレースを設置した。

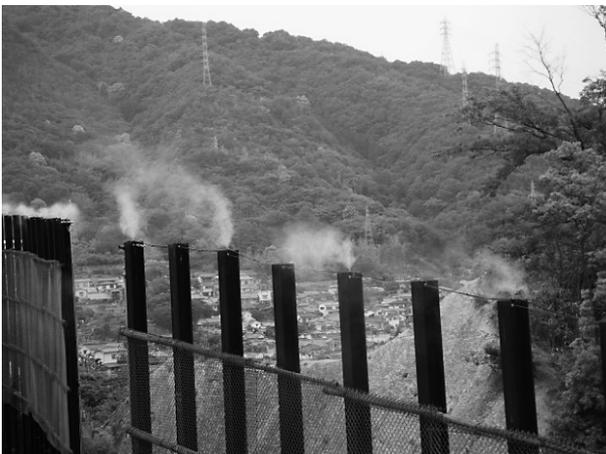
写真-2 防護柵

住宅地側道路との境界部には、土工事による落石防護の為に、H型鋼（H=10m、1.5m間隔に打設）と防護ネットからなる防護柵が設置されていた。これが丁度、住宅地と工事エリアを遮断する位置にあることから、この防護柵の頂部からバリア状に撒水を行う事とした（写真-2参照）。

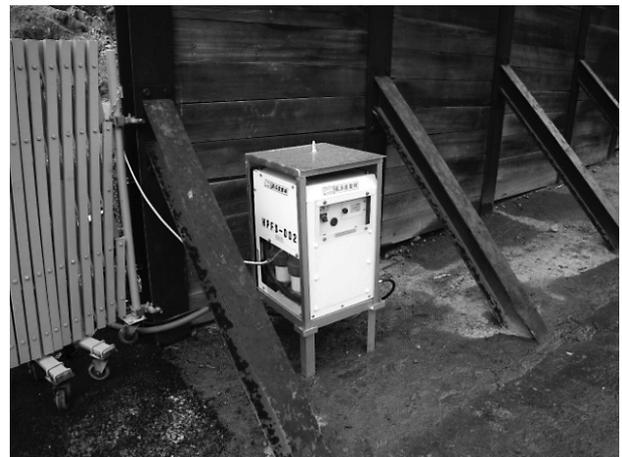
写真-3 ポンプユニット設置状況

ミスト撒水システムは、ポンプユニットにより加圧した水をチューブにより送水し、防護柵上部に設置したノズルからミストを噴射するものである（写真-3参照）。

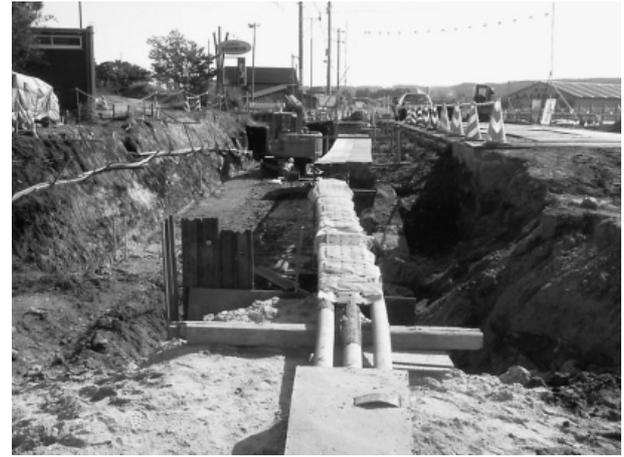
写真-2 NTTケーブル移設完了

これらの調査結果を踏まえ、発注者およびNTTとの三者協議を行い、NTTケーブルについてはNTT側にて防護コンクリートをハツリ取ってもらい、車道から外れる位置まで通りを修正し、高さ方向についてはカルバート天端より上になるよう管路の修正施工をした(写真-2参照)。

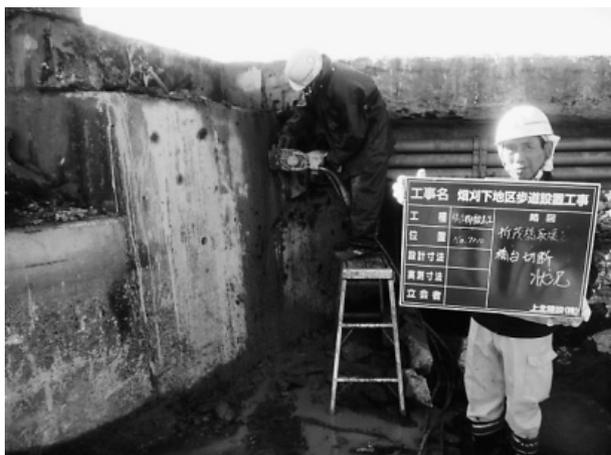
写真-5 躯体チェーンソー切断状況

- ③ N T Tケーブルが橋台の躯体を貫通して桁に添架されていたので、橋台をチェーンソー切断し、橋台部分でのケーブルとの縁切りを行う（写真-5参照）。
- ④ 本体と縁切りしたケーブル周りのコンクリートを人力にてハツリ取り、その後の取壊し作業で支障にならないようケーブルを外側へ移設し吊り防護を行う。
- ⑤ 本体の床版および橋台の取壊しは騒音や振動を抑えるためコンクリート圧砕機にて慎重に取壊しを行う（写真-6参照）。
- ⑥ 取壊し完了後は、速やかに舗装復旧を行い、全工程の終了となる。

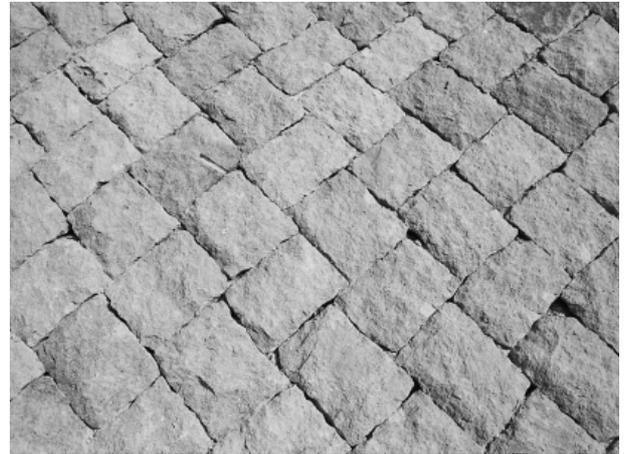
写真-3 川表高水護岸の石積み

川表高水護岸の石積みは、石積みの目地を深目地とすることにより、風合いを出す施工方法とした。

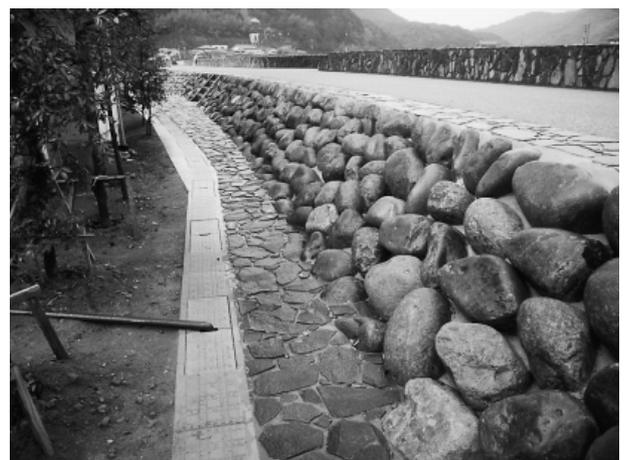
写真-4 川裏玉石積み状況

現地の風情に沿うよう、現地発生材を利用し、乱積みを基本とした玉石積みの施工を行った。胴込コンクリートは表面に現れないよう、玉石自体の形状美を印象づける石積み計画とした。

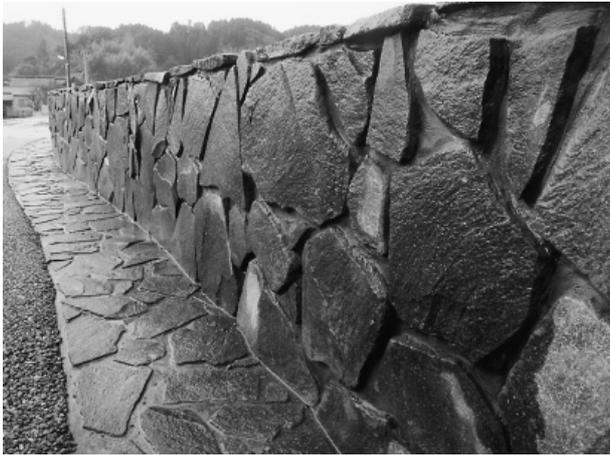
写真-5 鉄平石張状況

鉄平石張の目地材は、石材の色に合わせるため着色したモルタルを使用した。また、鉄平石目地は、深目地とすることにより石を浮き上がらせ、鉄平石本来の趣を引き出すよう、石の張り付けを行った。

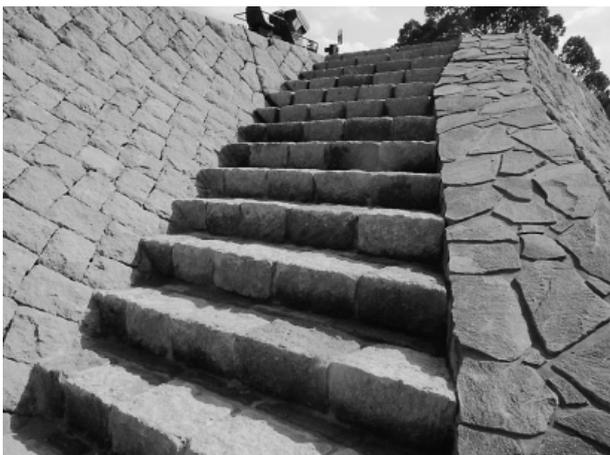
写真-6 階段部の施工状況

堤防と階段部のすりつけ部分は複雑な形状であり、通常はコンクリートにて施工される。本施工においては石材を加工し、堤防勾配に合わせた石積みを実施することにより、石積みの階段としての風趣ある施工となるよう配慮した。

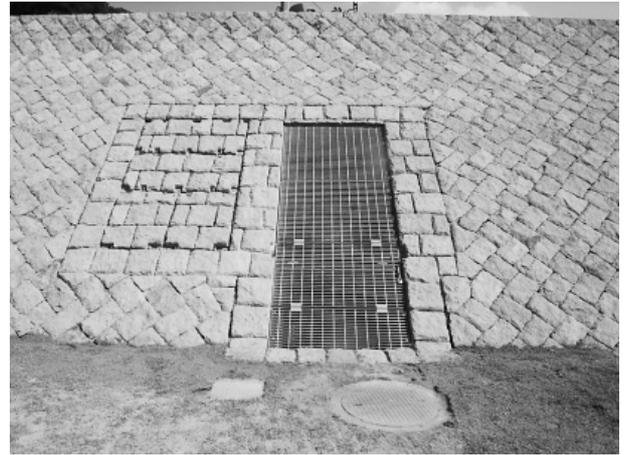
写真-7 樋管機械室の格納状況

樋管部機械室は、全体景観に配慮して上屋のない構造を検討し、樋管部下流側石積堤防内に格納した。機械室鋼材は堤防表面から控え、加工した石材を張ることにより、鋼材等が現れない、自然景観となるよう配慮した。

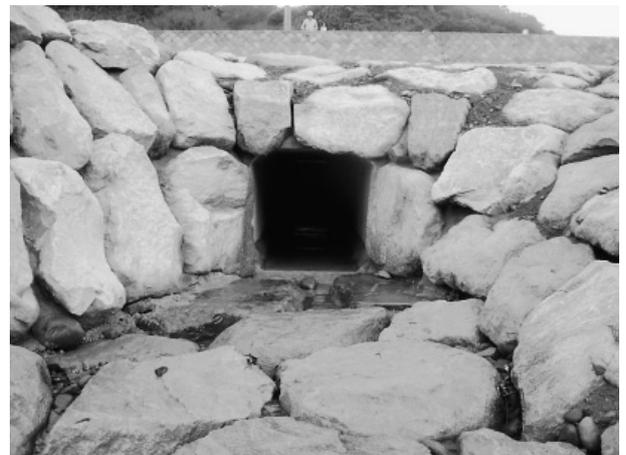
写真-8 樋管流末部の端部処理状況

樋管水路においては暗渠構造とし、上部は周辺同様張り芝の施工とした。

水路出口付近は、二次製品の端部が目立たないよう低水護岸で使用した巨石を加工し、周辺の敷きつめた巨石と違和感のないよう石材を敷き並べ、目隠しを施した。

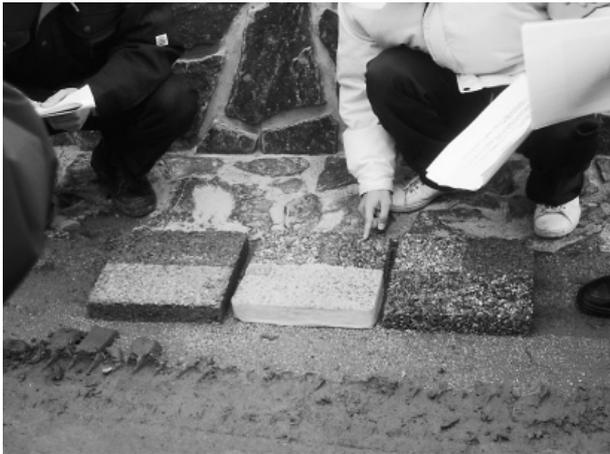
写真-9 現地試験板評価状況

堤防天端は、天然玉砂利を用いたカラー舗装を計画した。天然玉砂利の選択による色の違いが発生するため、事前の試験練りを実施し、現地にて試験板による景観総合評価を行った。

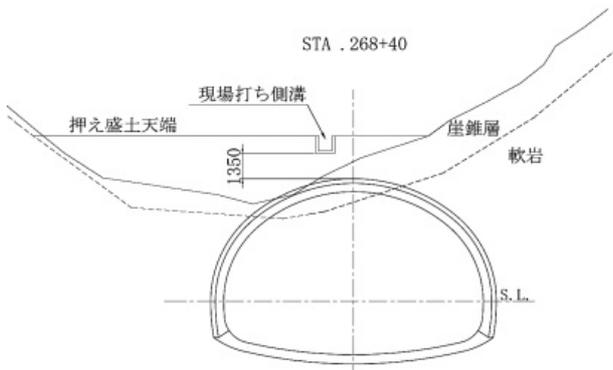
図-2 現場打ち側溝横断面部における断面図

等沈下を発生させ、破損する恐れがある（図-2 参照）。

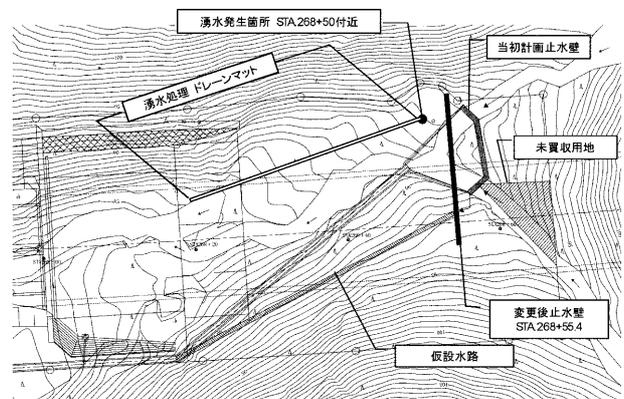
図-4 止水壁計画平面図（変更）

こうした現地の条件から、止水壁の平面形状はトンネル軸に直行する方向に一直線状となる砂防ダム形状が有効であり、止水壁の設置位置は用地に余裕のある STA.268+55.4 が最適と考えられた。

なお、ソイルセメントは遮水性がないため、止水壁を押え盛土の天端高まで構築し、止水壁の一部を切り欠き、この部分から沢水を下流側に仮排水する構造とすることが最適なものと考えられた。

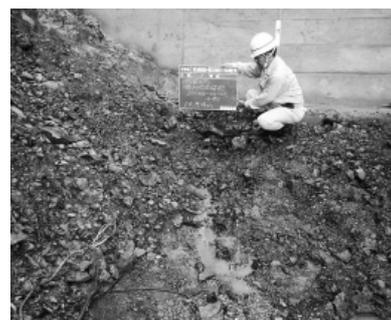
写真-5 STA.268+50左側湧水状況

以下の写真-5に STA.268+50付近の湧水状況を示す。

一方、STA.268+55.4に止水壁を構築した場合でも、これより坑口側においても側方の法面から湧水が観察されていることから、ソイルセメント施工に支障のないように、これらの湧水をトンネル断面外に導水する構造とすることが、トンネル切羽面の安定につながるものと考えられた。

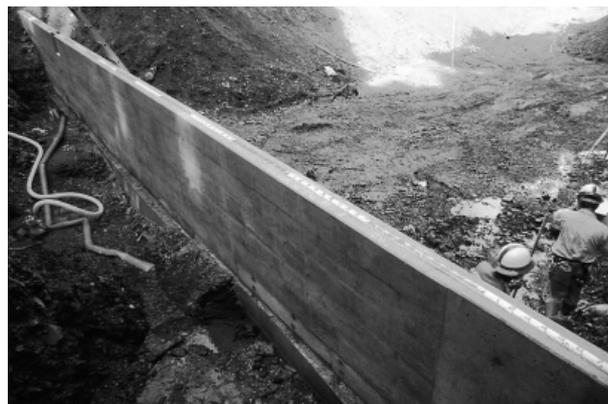
写真-6 止水壁構築状況

以下の写真-6に止水壁構築状況、写真-7に押え盛土施工状況を示す。

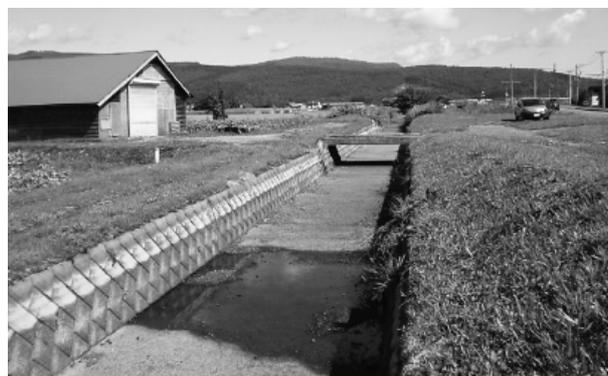
写真-1 既設用水路

既設用水路は両側面が積みブロックであり（写真-1）、ブロック背面の裏込材が洗掘を受けブロック壁面が損傷している箇所が多数見受けられた。そのため既設用水路を撤去し、図-1に示す直径1,650mmの遠心力鉄筋コンクリート管によるパイプライン用水路の施工を行うものである。

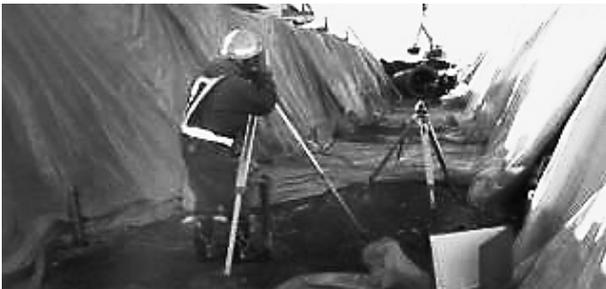
写真-3 管位置測定状況

座標値を持った基準杭から仮布設した管の中心までの距離と角度を光波測距儀にて測定し、そのデータをポケットコンピューターに打ち込むと中心線のずれが表示される。

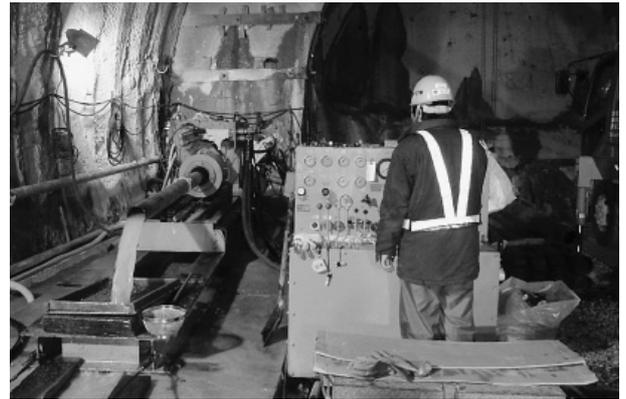
写真-3 シールドリバースボーリング状況

高強度のシールドパイプを使用することにより、ボーリングマシンの有する高トルクに耐え、崩落性の地山や断層破碎帯の掘削が可能となり、パイプ締め付け拘留の可能性が低くなる。

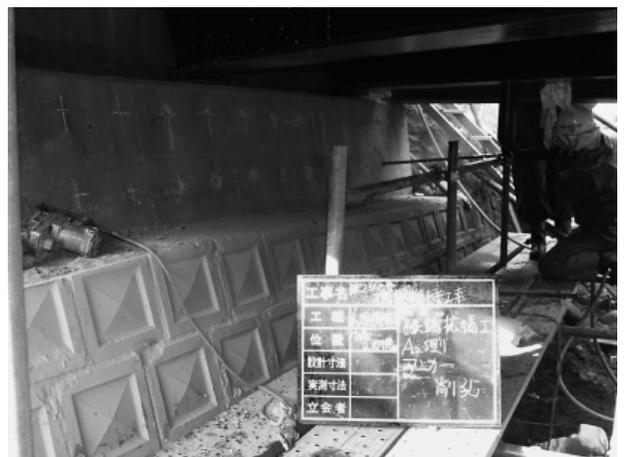
写真-1 アンカー削孔

①の対応としては施工箇所に単管足場を組み立て、削岩機の架台設置し作業員が機械を支えるだけにした。また、護岸に傾斜があり壁面側には架台を設置できなく、削孔箇所までの距離が長くなるため、所定の削孔長を確保するよう、1 m50cmのロッドを使用して行った (写真-1)。

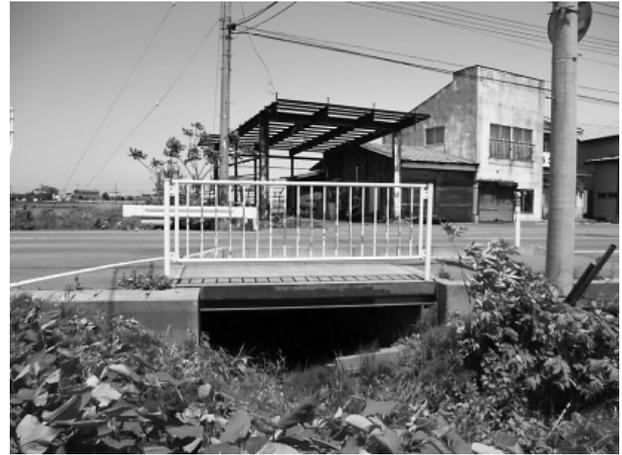
写真-2 施工前（既設）

②の対策としてはまず第1にPCB含有の塗装の除去が問題となったため、写真-2のように床版下は高さが無く、狭く、現地での除去は無理であり、床版ごと撤去し、行うこととしたが現地には作業スペースが無いため当社倉庫まで運搬し行うこととした。又、通常の方法では少量であってもケレンにおいて、完全密閉が必要であり、作業室、クリンルーム、着替え室など過大な設備が必要となることから、設備設置に於いて多大な施工費が考えられた。そこで、PCB除去の施工費が安く、過大設備を必要としないインバイロワン工法（NETIS登録新工法）を発注者に提案した。それにより施工費は1/3程度に抑制された。

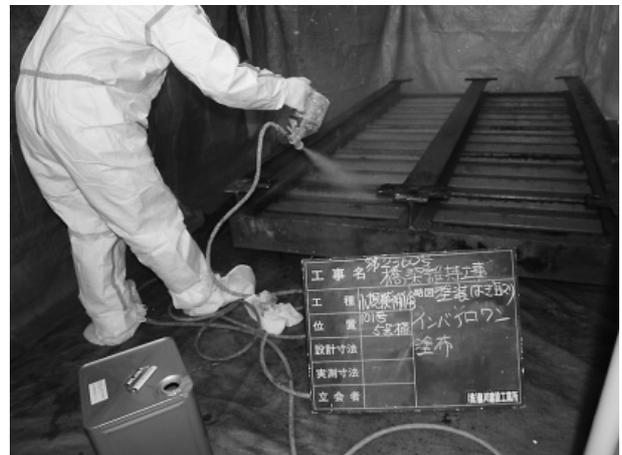
写真-3 インバイロワン塗布

尚、インバイロワン工法とは高級アルコール系溶剤を主成分とした液体を塗布し（写真-3）鋼材と塗装を剥離させ、容易に除去（写真-4）する事が出来、作業への安全性が高く、塗膜ダストの飛散防止の対策が必要ない為、一般環境で作業が出来る。

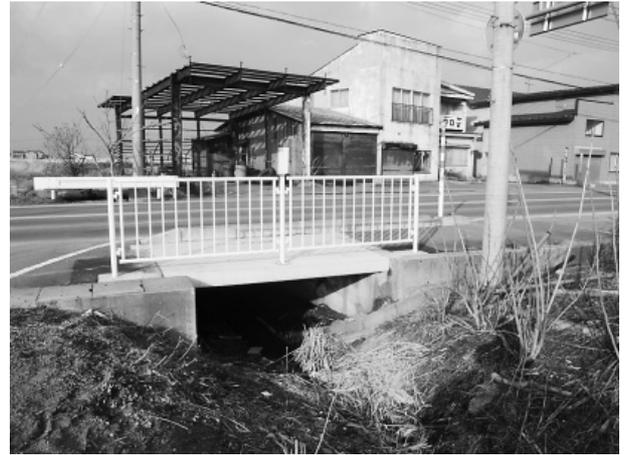
写真-5 施工後(PC床版)

が、発注者から1日も早い復旧が要望された。また、鋼製桁を使用して施工すると、塗装の劣化により、塗装塗り替えがいずれ発生することから、メンテナンスが必要となる。そこで今回は、PC床版(写真-5)を提案して施工した(図-5、6)。尚、設置箇所は冬期間、小型除雪機で除雪を行うため現在使われている除雪機の重量を確認し、上載荷重を考慮して強度計算を行い製作した。

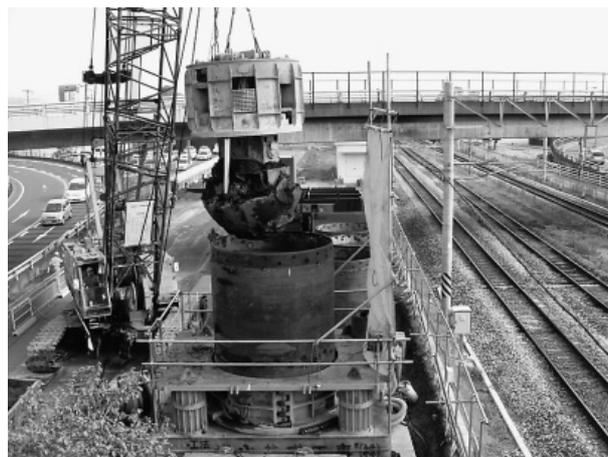
写真-1 場所打杭掘削状況

- ① 場所打ち杭掘削用ケーシングを鉛直に仮置きし、占有面積を小さくすることにより作業スペースを確保した(写真-1参照)。
- ② 残土運搬は、泥水の流出を考慮し、10t箱ダンプで仮置き場まで小運搬とした。
- ③ 鉄筋籠は別場所で加工し、10t平トラックで運搬することとした。また、鉄筋継手作業(全長:17.5m)を効率化する為に、原設計の圧接継手方式を機械式に変更した(写真-2、3参照)。

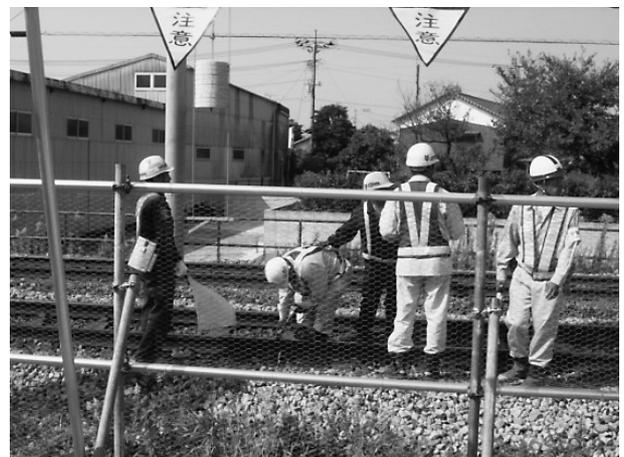
写真-5 計測状況

- ② 施工途中の鋼矢板背面地盤緩みの発生を抑制するため、中央部にユニバーサルジャッキを設置するとともに、掘削時の鋼矢板傾斜及び作用側圧の計測管理を実施した。
- ③ 軌道計測（軌間、水平、高低、通りの4項目を5m間隔で測定）を2回/日の頻度で実施し、軌道変動を常時監視した（表-1、図-3、写真-5 参照）。
- ④ 8月の鉄道繁忙期（軌道敷き内への進入不可期間）に入る前に軌道整備、支保工の補強（第2段切梁を2本追加）を行った。さらに、繁忙

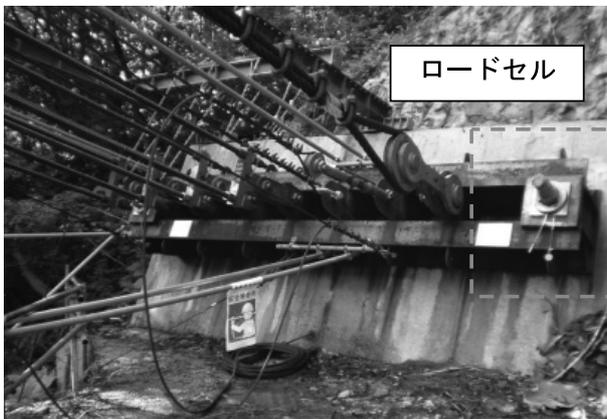
写真-5 ロードセル設置状況（アンカー設備全景）

油圧式ロードセル（簡易荷重計）をグラウンドアンカー先端（支圧板部）に設置し（写真-5）、アンカー設置時から桁架設完了までの緊張力管理を行うこととした。これにより、緊張力の低下要因となる①台座コンクリートの地山への沈下、②アンカー定着部における付着切れ、③アンカー本体の鋼材のリラクゼーション等の不具合がないことを確認し、安全に架設作業を実施することができた。

また、架設途中におけるケーブル設備の状態を、各所の目視点検だけでなく数値的に確認・記録することが可能となった。計測結果を図-6に示す。

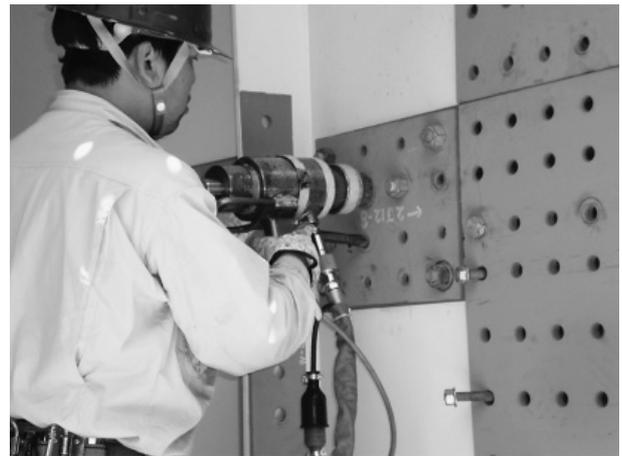
写真-6 エスパーレンチ使用状況

本工事では、クマタカの営巣地が架設地点の背後にあり、工事によるクマタカへの影響を最小限に抑える必要があった。そこで、鋼桁架設時の孔位置合わせ作業をドリフトピン打撃に代え、専用ピンを用いた油圧圧入方式（エスパーレンチ）（写真-6）によるものとし、騒音の低減によるクマタカの聴覚的負担の軽減を図った。

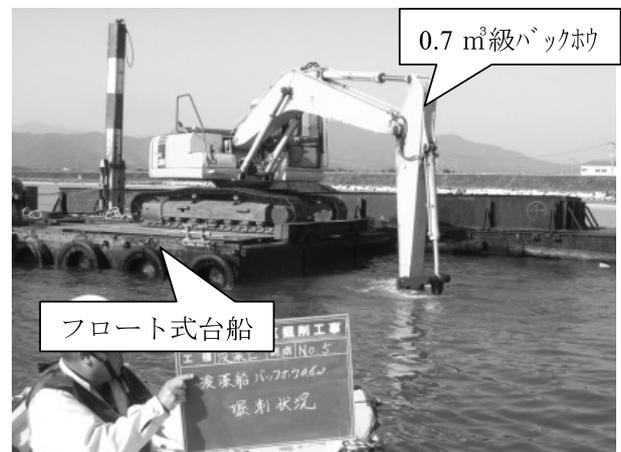
写真-1 施工状況

今回は一級河川大瀬川の河口付近を広範囲に渡り浚渫するものであり、施工にはフロート組立式の揚土台船にバックホウ0.7m<sup>3</sup>級を搭載し施工を行うものであった(写真-1)。現場の特筆すべき特徴として河口付近という事もあり高波の影響を受け易かった。

フロート組立式台船とは、鉄板により箱型に作製されたフロート同士をジョイントさせた構造のもので高低差が50cm以上の波や局所的な応力を受けるとジョイント部分が破壊されてしまう等、脆弱な構造のもので、主に静水面上で使用されるものである。

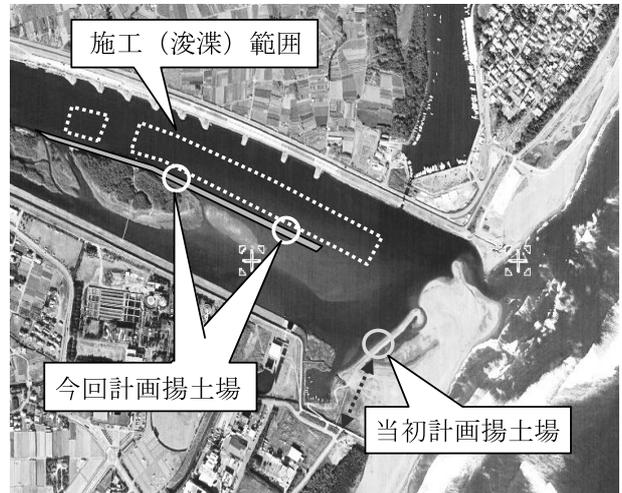
写真-4 揚土場

2) 当初計画の揚土場は施工箇所から300m以上離れており、更そこから市道迄の間は砂浜で(写真-4)、400m程に渡り走行路面の養生が必要となる。そこでこの揚土場を大瀬川中洲に設置する(写真-5)。これを行う事によって、施工箇所中心から揚土場までの離隔が100m程度となり、施工サイクルの大幅な短縮が可能となる。

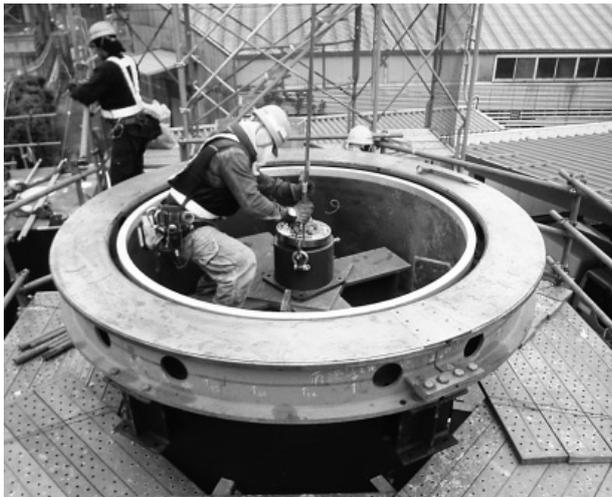
写真-4 柱内部(ピボット脊仮設置状況)

①の回転軸のずれについては、基部側と隅角(約90度回転する)側の柱断面を各々細かく計測し、回転後の柱中心が基部の中心から極力ずれないように誤差を振分けて架設した。また、隅角部材架設前に柱内に設置するピボット脊ジャッキについても、回転中心にセットするよう据付精度の管理に配慮した。

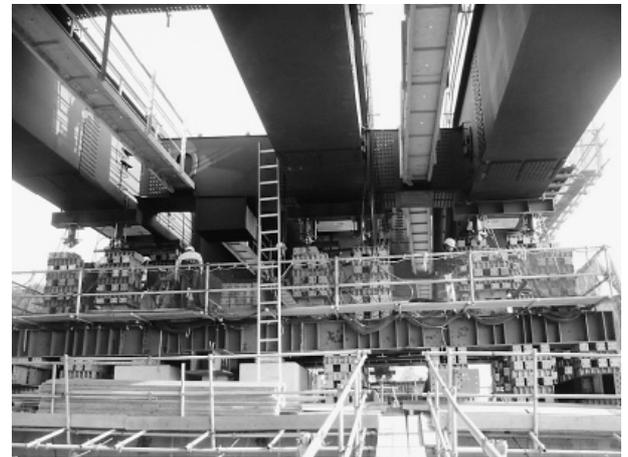
写真-3 桁降下状況

各橋脚は桁降下作業に適した上で送出しに耐えうる設備とするためH鋼及びサンドルを組合わせた堅固な設備とした（写真-3）。

また、桁降下量は下り勾配に設定しても約4.5 mとなった。そのため主桁の降下方法としては、センターホールジャッキ等の特殊な設備を設置する検討も行ったが橋脚高さが非常に高く、設置作業が危険であり、各橋脚上に設置スペースの確保も困難であった。そのため一般的であるサンドルを使用して各橋脚を交互に降下させていく方法を採用した。

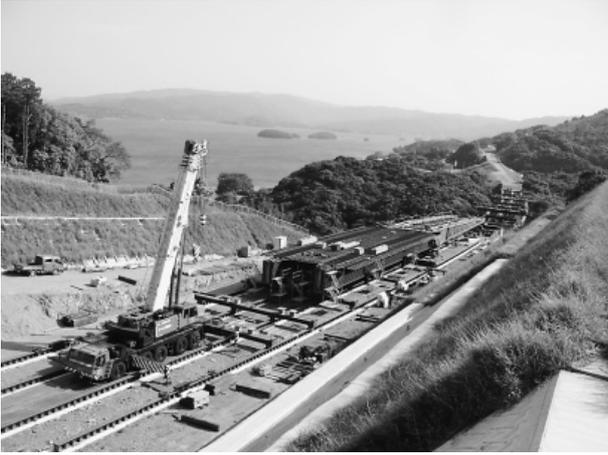
写真-4 送出し前合成床版架設完了

合成床版の架設は、桁下の使用できる架設ヤードが限定され、送出し完了後では不可能な箇所が存在した。よって、送出し前に架設を行う方法を採用した。

そのため、送出し架設時に風荷重等の水平力に対して合成床版が主桁の面外変形を防止しているか、架設時の合成床版の健全性が確保できているか、平面格子解析を行い問題ないことを確認した上で施工を行った。

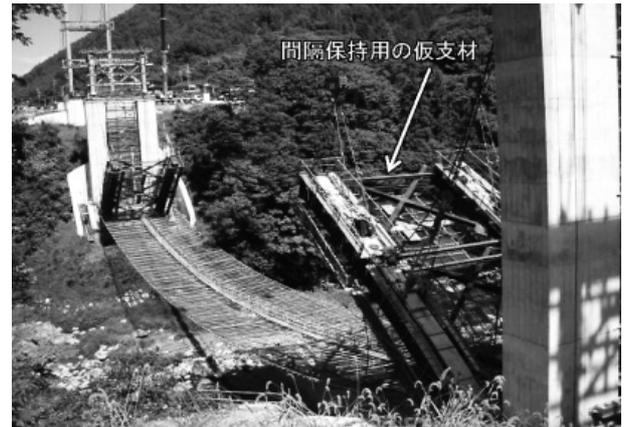
写真-3 アーチリブの架設状況

アーチリブは横支材が省略された合理化構造であったため、部材両端に間隔保持用の仮支材を用いて地組立を行い、両岸の荷取りヤードから写真-3に示すように右岸A1側、左岸A2側より交互に架設した。

6ブロックの架設における斜吊り索については、最初の3ブロックを一般的な先端1点吊りで行った。残り3ブロックについては、アーチリブ形状の精度向上を目的に多段吊りの施工を採用し、架設ステップ毎に中間斜吊り索F3と先端の斜吊り索(F4またはF5)にて形状管理を行った結果、閉合直前における調整をほとんど行うことなく、無事閉合することができた。また、出来形についても十分な精度を得ることができ、支柱架設時および補剛桁架設時における高さ調整量は最大20mm程度であった。

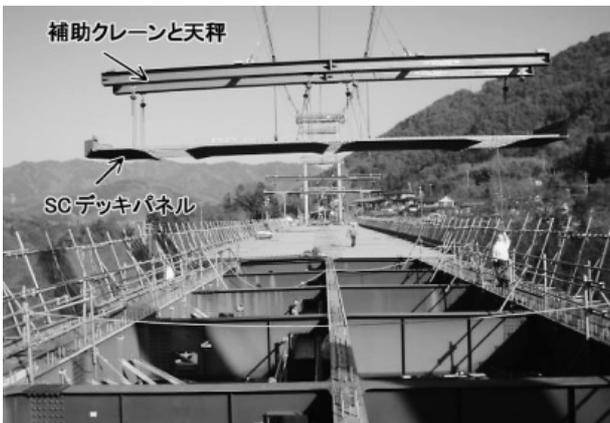
写真-6 SCデッキパネル架設状況

輸送の都合上、縦桁上で2分割されたSCデッキパネルを荷取りヤードにて地組立を行い、作業効率を図るため、写真-6に示すように補助クレーンの天秤による1パーティー施工と主ケーブルクレーン相吊りの天秤による1パーティー施工の合計2パーティー施工とし、アーチ径間中央部から左右の側径間に向けて架設した。

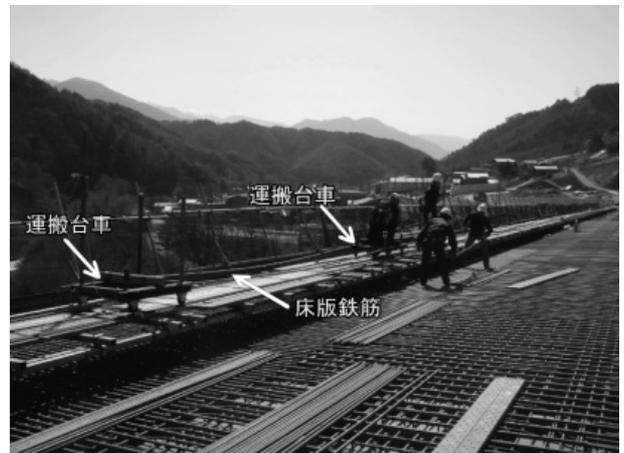
写真-7 レール式台車による運搬作業状況

床版鉄筋の運搬は当初ケーブルクレーンで計画されていたが、早期供用開始を目的とした本橋の前後にある整備工事との連携調整からケーブルクレーンが使用不可となった。そのため施工方法の変更が必要となり、対策として写真-7に示すレール式台車設備により運搬作業の効率化を図った。今後の工事においても、鉄筋等の資材を人力によって運搬する計画の場合、運搬距離が長い条件となる橋梁については、作業の効率化を図る手段として有効な方法の1つになると考えられる。

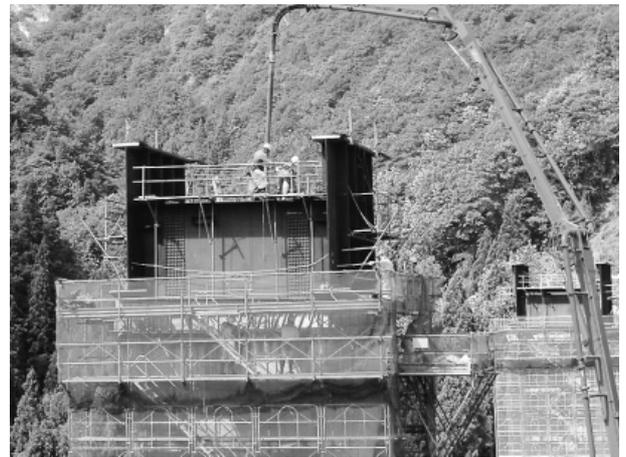
写真-2 剛結部施工状況

- ② 三次元測量による脚上ブロックの据付管理。
- ③ 温度ひび割れを抑制するため、温度応力解析を実施しコンクリート打設を4分割とした。

その結果、D51鉄筋は部材と干渉することなく所定のかぶりを確保できた。また、部材は所定の支間長を確保し剛結コンクリートにひび割れを発生することなく施工することができた。

剛結部施工状況を写真-2、施工フローを図-1に示す。

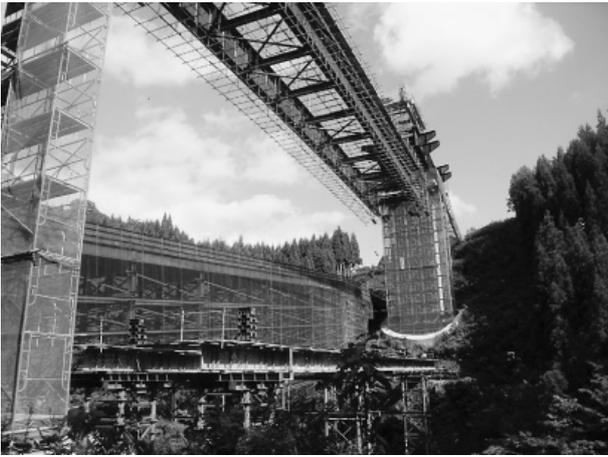
写真-3 一括吊り上げ状況

一括吊り上げ架設状況を写真-3に示す。

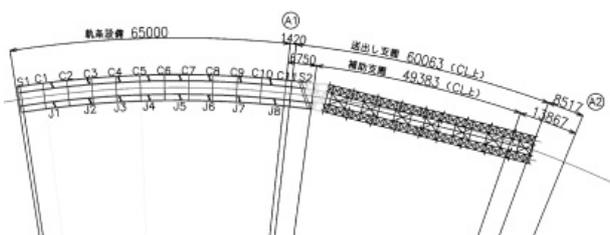
図-3 送出しステップ図 (A2 到達時)

作業ヤードの制約に対しては、道路中心線と同じ R250 方向に送出しを行うこととした。A2 到達時の送出しステップ図を図-3 に示す。

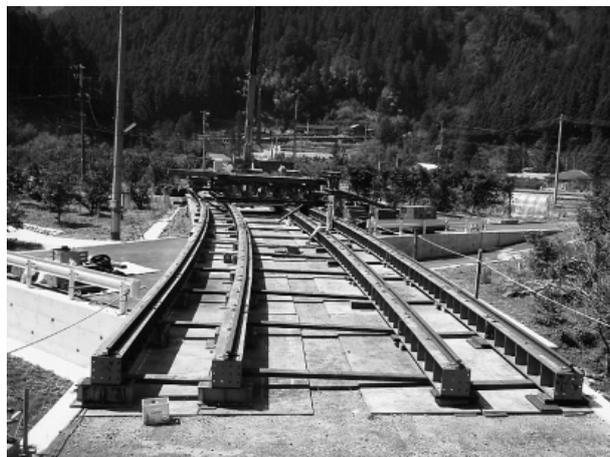
写真-1 送出し軌条設備

① 軌条設備は、軌条レールのたわみを防止するため、H形鋼 (H400) にて製作された架設部材の上にレールを敷設するが、この架設部材は汎用性に配慮し直線にて構成されている。そのため、レールの曲率によるシフト量を考慮し、短尺の架

設部材を折れ桁状に配置した。軌条設置状況を写真-1 に示す。

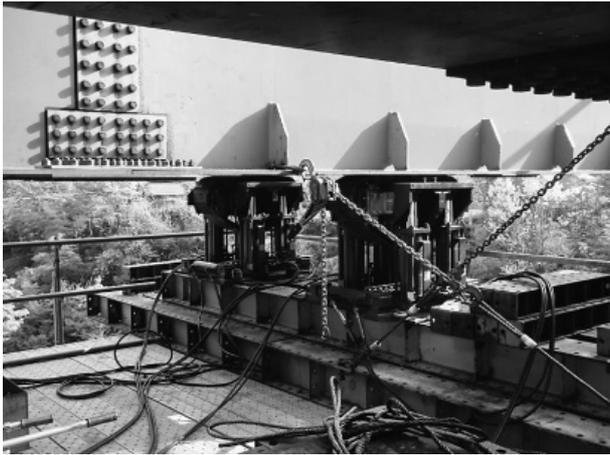
写真-5 エンドレスローラ設置状況

また、反力が偏ったときに補助することを目的として、斜ベントの前方にエンドレスローラを設置した。エンドレスローラは水平ジャッキの耐力と同じ50tのものを使用した。エンドレスローラ設置状況を写真-5に示す。

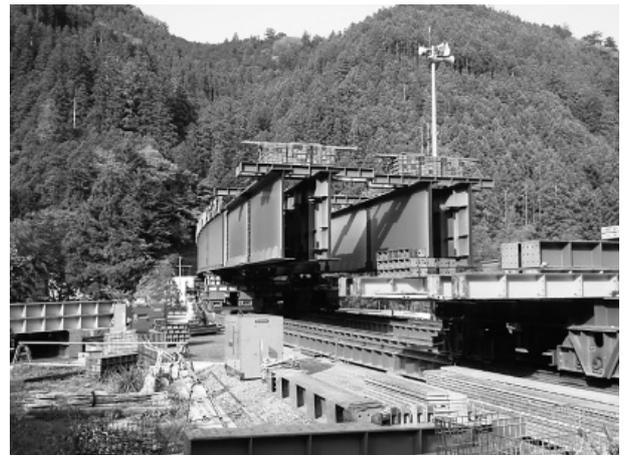
写真-6 後方ウェイト載荷状況

- ① 送出し時における転倒モーメントの安全率 1.2を確保するため、後方桁を取り付け、カウンターウェイトを載荷した。ウェイトの質量は、後方桁自重50tとウェイト30tで合計 80t とした。載荷状況を写真-6 に示す。

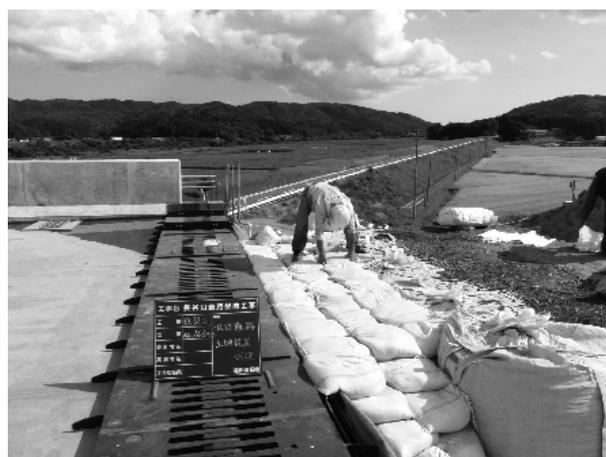
写真-3 橋梁部の仮設通路設置

なお、工程の変更に伴い、橋梁部の舗装作業を実施するため、写真-3に示すとおり橋梁部への仮設通路の設置を行った。

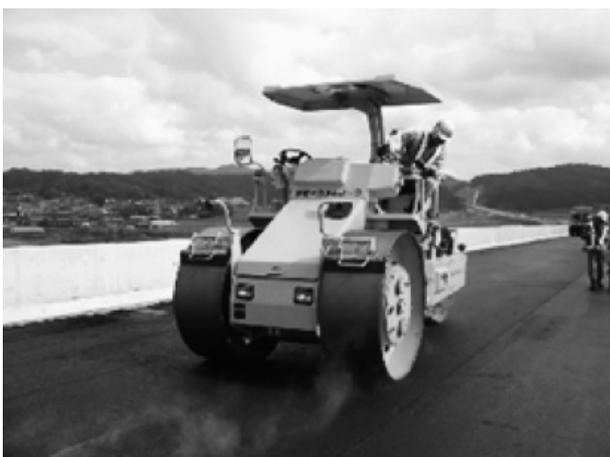
写真-4 初期転圧（振動マカダムローラ）

橋梁上の施工は、風が強く敷均した混合物の温度低下が早い。初期転圧の段階で必要な締固め度に近づくよう、初期転圧は、振動機能付きのマカダムローラを使用し、1回目は無振動で行い、その後の転圧を有振動で行った。

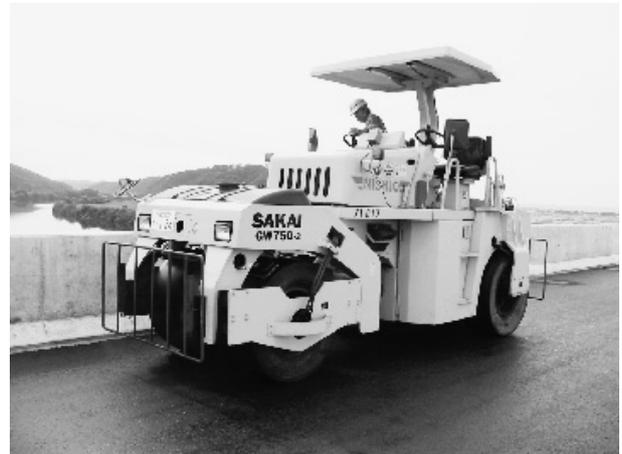
写真-5 二次転圧（振動タイヤローラ）

二次転圧は、目標の締固め度を得るため、振動タイヤローラを使用した。振動タイヤローラは、振動機能を使うことで、最大25tタイヤローラと同等の締固めエネルギーが得られる。

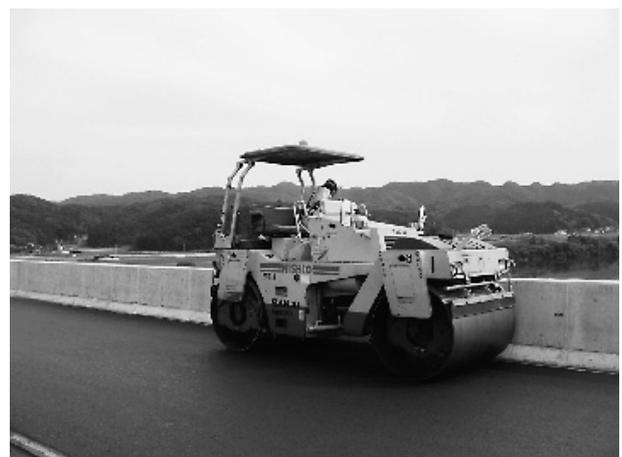
写真-6 仕上げ転圧（タンデムローラ）

仕上げ転圧は、ローラマークを消し仕上げ面を平坦に仕上げるため、タンデムローラを使用した。

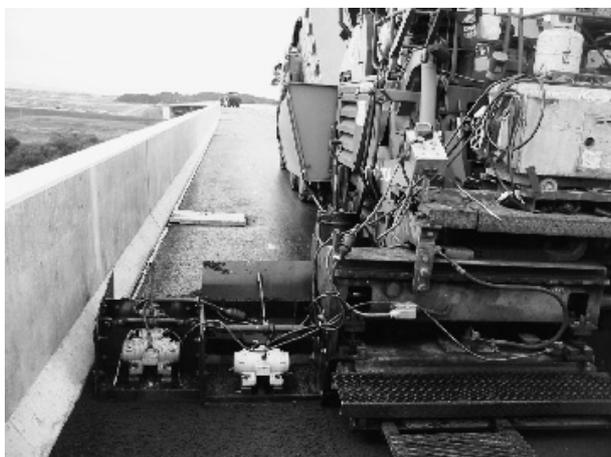
写真-7 橋梁端部の敷均し（テーパースクリード）

勾配変化点のある橋梁端部の敷均しは、バイブレータ付のテーパースクリードを用い（写真-7）、転圧は、4tコンバインドローラを使用した（写真-8）。

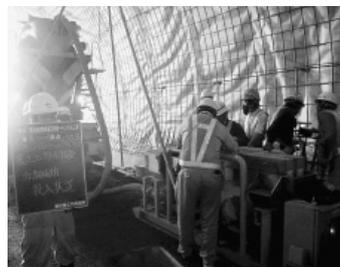
写真-4 繊維投入状況

写真-4が繊維の投入状況である。繊維が入った箱をセットし専用の振動機でブローアを用いてミキサー車に投入を行なった。

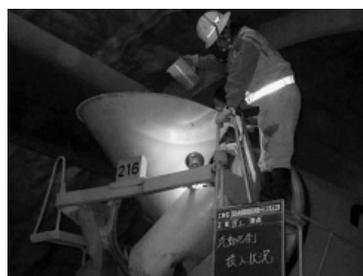
写真-5 流動化剤投入状況

覆工コンクリートの施工では、圧送後でも高い流動性を保持し充填性の高いコンクリートが要求された。また、坑口部の鉄筋区間だけでなく、覆工全区間について繊維補強材が添加された粘性の高いコンクリートを使用するため、ジャンカや空洞などが懸念された。このため、圧送や繊維補強材投入によるスランプの低下を考慮し、スランプを15cmから18cmへ増大させた。流動化剤の添加によって凝結が遅延でき、コールドジョイント防止にも有効であった。

繊維補強材が投入されたコンクリート (ベースコンクリート) について現場試験によりスランプ値を確認し、流動化剤を添加 (写真-5) した流動化コンクリートに対しても現場試験を行ない、性状 (材料分離性) を確認し打設した。

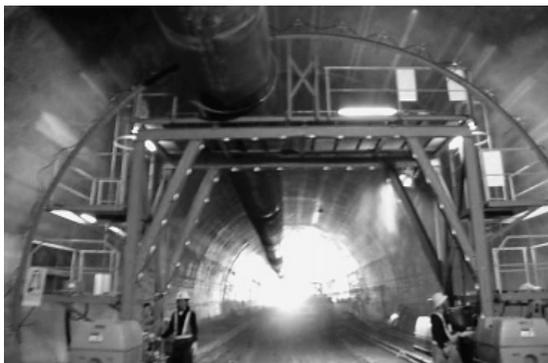
写真-7 被膜養生剤の散布（噴霧台車使用）

### ① 被膜養生剤の散布

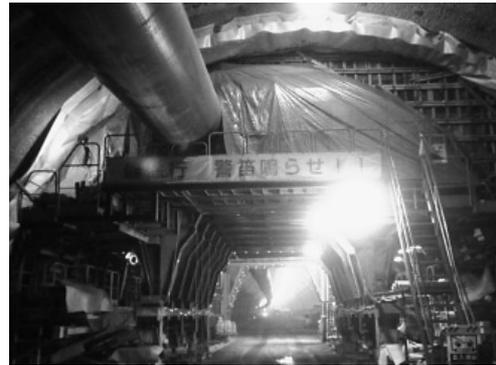
写真-8 シートによるセントルの保温養生

また、切羽の貫通によって坑内の温度が急激に低下した場合、覆工コンクリートのひび割れが生じやすいため、保温養生または給熱養生を行うこととした。保温養生はセントルをシートで覆い（写真-8）、給熱養生ではジェットヒーターを使用した。養生方法の選定においては、養生開始時の坑内の温度、真夜中の最低温度を基準に選定した。

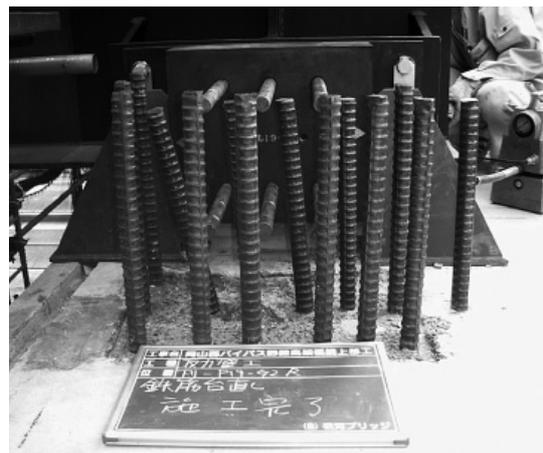
写真-2 鉛直鉄筋の曲げ加工

フープ筋組立時に平行して曲げ加工を行い、水平沓アンカーボルト取付けまでを一連の作業で行えば効率が良いように思われたが、作業スペースの少なさ、機械の段取り替えの煩雑さ、鉛直鉄筋を曲げるによりあらかじめ加工されたフープ筋がフィットしなくなる等の問題があった。そこで、鉛直鉄筋の曲げ加工はフープ筋組立までに完了させておき、その状態で再度鉛直筋の位置の計測を行う。そして、その計測結果に基づきフープ筋の加工形状を決定する事とした。

曲げ加工時に注意すべき点は、前述したように桁温度により水平沓のアンカーボルトは移動するので、加工時の桁温度を把握し、より安全側(干渉しない側)に加工しなければならないことである。なお、かぶり・鉄筋間隔が確保されない場合には鉄筋を切断し、近傍にホールインアンカー形式で必要鉄筋を追加しなければならない。

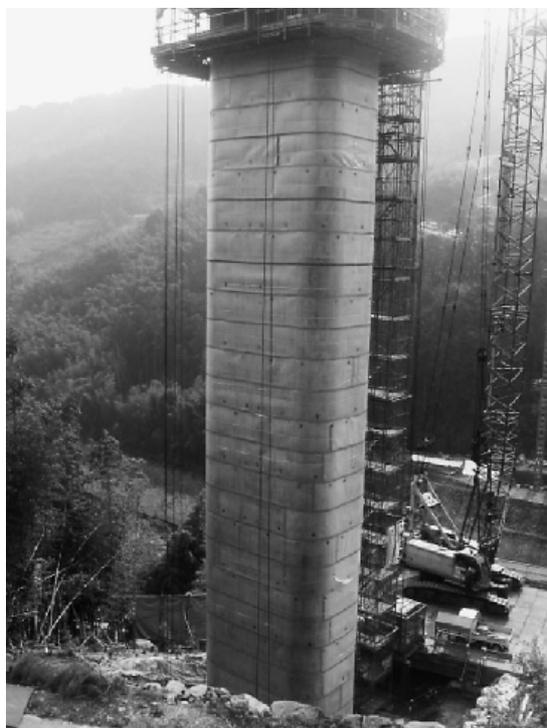
写真-4 躯体シート養生状況

- ③ 橋脚の上部と下部の鋼管中詰コンクリートを打設する範囲は、中空構造部と比較してコンクリートの水和熱反応がより高くなりクラックが最も発生しやすく、上部と下部に発生したクラックは後に連結したクラックに発達すると考えられるので、この範囲には配筋の外周に溶接金網(100mm×100mm×φ2.6mm)を設置した(写真-3)。
- ④ 鋼管中詰コンクリートと躯体コンクリートの打設日を最低2週間ずらして打設した。
- ⑤ 設計の30-8-20高炉B種のコンクリートは、初期強度が期待できないので、セメントの種類を普通ポルトランドセメントに変更し、型枠脱枠は2.5日なので施工前試験としてテストピースを作製して2日強度で一軸圧縮試験を行い、脱枠しても良い強度5N/mm<sup>2</sup>以上(実測12.4N/mm<sup>2</sup>)を確認して施工した。
- ⑥ 冬期の生コンクリートは、打設中のブリージング水が多くなる傾向にあるので、混和剤は高性能AE減水剤を使用し、打設中のブリージング水を減少させ、密なコンクリートを打設することを配慮した。
- ⑦ 脱枠後は、速やかに気泡シート(プチプチシート)をコンクリート表面に密着させて養生し、保温効果と急激なコンクリート表面の乾燥を防

ぐ効果およびシート内外温度差による適度な湿潤状態を期待した(写真-4、写真-5)。

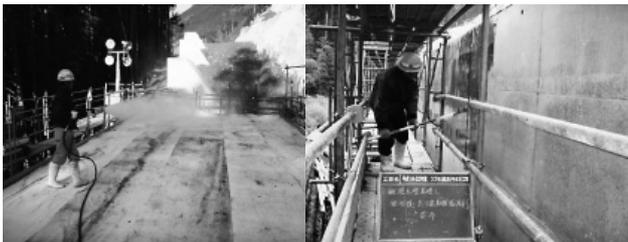
写真-11 散水・湿潤養生 写真-12 塗布型高性能収縮低減剤塗布

コンクリート打設中の外気温の確保、打設後の被膜養生材の散布、シート養生、散水湿潤養生を行い、最後に高性能収縮低減材を塗布した。

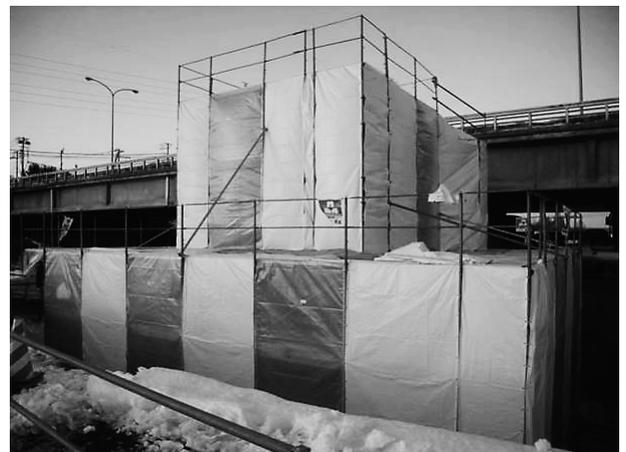
写真-1 防寒養生囲い

防寒養生は枠組足場を防寒シートで囲い、ジェットファーンネスにより給熱養生を行った。

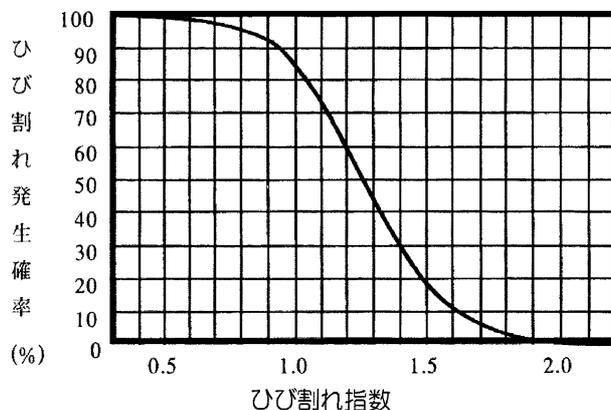
図-3 ひび割れ発生指数とひび割れ発生確率

温度ひび割れ指数は、セメントの水和発熱によってコンクリートに発生する引張応力に対する引張強度の比であり、温度ひび割れ指数とひび割れ発生確率の間には、一般的に以下の図-3のような関係が認められている。

温度ひび割れ指数は、その値が大きいほどひび割れが発生しにくく、小さいほどひび割れが発生しやすい。一般に温度ひび割れ指数が小さいほど発生するひび割れの数も多く、その幅も大きくなる傾向にある。

前記の図-3から、ひび割れ指数が1.75の時1.45の時および1.00の場合、ひび割れの発生確率は5%、25%および85%となる。

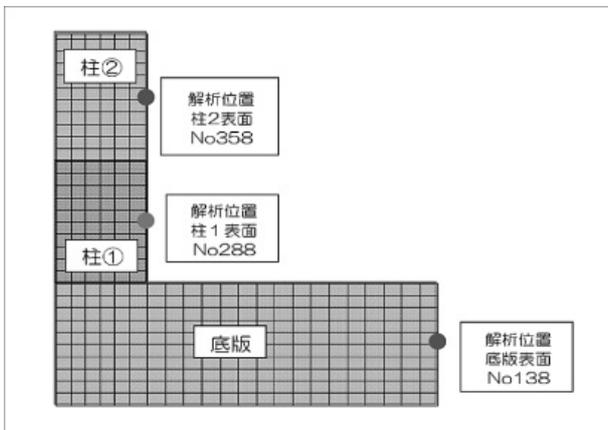
図-4 P1橋脚温度応力解析位置図

温度応力解析は、構造体の表面部分にて行った。温度応力解析位置図(図-4)及び解析結果表(表-2)を以下に示す。

底版		柱①		柱②	
表面 No138		表面 No288		表面 No358	
ひび割れ指数	材令(日)	ひび割れ指数	材令(日)	ひび割れ指数	材令(日)
1.05	8	1.39	14	2.71	3
0.93	9	1.33	15	1.34	4
1.05	10	1.83	16	3.00	5

解析の結果、柱①及び柱②では型枠解体時期においてひび割れ指数が1.3と大きく低下し、ひび割れ発生確率が高くなった。

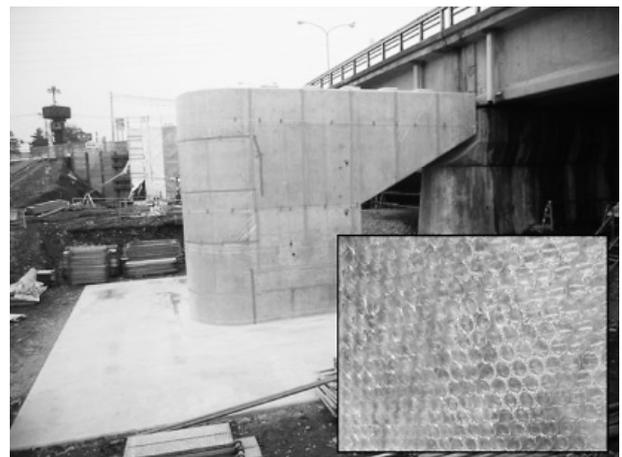
写真-3 気泡緩衝材による保温状況

柱型枠解体後直ちに気泡緩衝材にてコンクリートを被覆し、その後、防寒囲い撤去、足場解体を行った。

気泡緩衝材の継ぎ目は布粘着テープで貼り付け、外気が入らないよう密封した。

気泡緩衝材は工事完成検査後の日平均気温がプラスとなった4月上旬に撤去したが、ひび割れは一切発生しておらず、その後5月末現在に至るも発生しないで経過している。

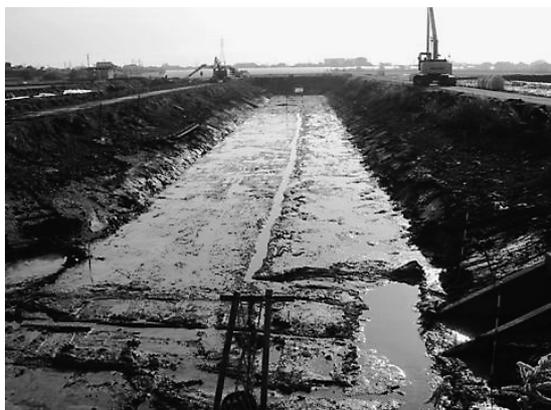
写真-5 ドライワーク施工の状況

クリーク内の水替え完了後、発注者と打合せし、現地土を3箇所採取した。採取した現地土で設計の目標強度(60KN/m<sup>2</sup>)が確保できるセメント添加量を室内配合試験により求め、添加量60kg/m<sup>3</sup>で行うことにした。また、雨水や湧水の影響で強度不足とならないよう、水路の中央部に素堀側溝を設けておき、改良面のドライワーク施工を徹底した(写真-5)。

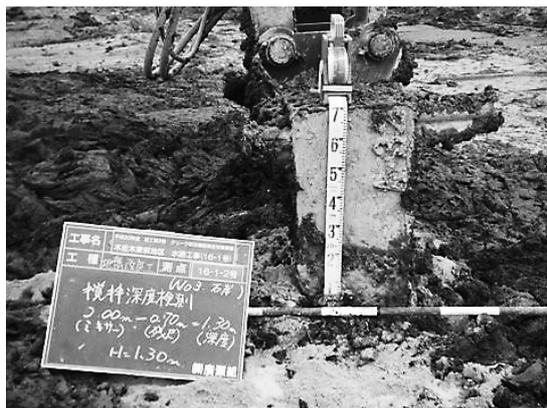
写真-7 深度管理バーによる確認

事前に作成しておいた割付図に基づき現地にピッチ割を行い、強度にムラがでないよう均等にセメントを散布し、改良中は深度不足にならないよう、攪拌混合時は攪拌翼に装備した深度管理バーでの確認(写真-6、7)を行った。攪拌混合完了時は、サンプラーによる確認(写真-8~10)と塩ビ管方式による確認(写真-11、12)の2方法による管理を行い深度不足が起きないように対策を施した。

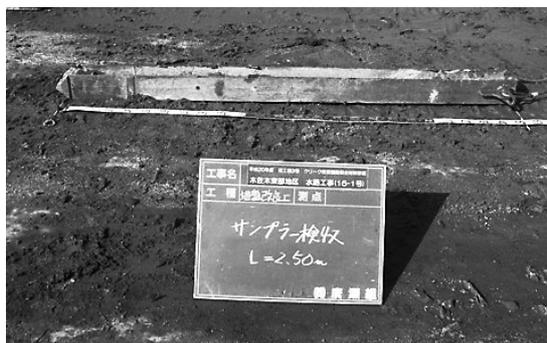
写真-8 サンプラー検収

サンプラーによる確認方法とは、H鋼に土留め弁を加工した物を、硬化する前に改良面に打込み引抜くことで、地中の改良土を必要最小限採取でき、改良土にフェノールフタレイン溶液を散布しセメントとの反応（赤紫色に変色）を目視確認することができる。また、地中の改良土が採取できることで、上・中・下層の供試体が作製でき（写真-13）圧縮強度で改良ムラによるバラツキを確認できる方法である。

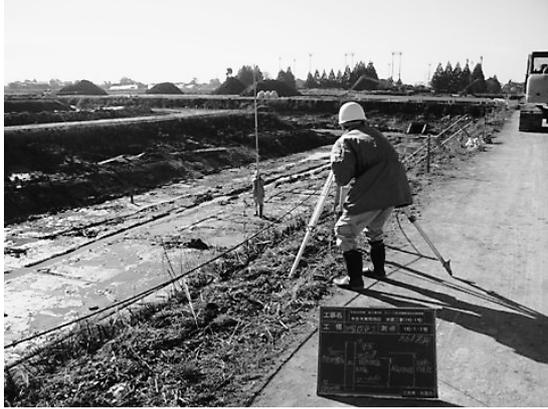
写真-11 塩ビ管設置高さ確認

塩ビ管方式による確認方法とは、地盤改良後、硬質塩化ビニール管（VPφ100）を改良面に打込み、改良体が硬化するまで（約3日程度）存置させ引抜くことで、塩ビ管の中に留まった改良体を採取できるが、塩ビ管打込み時に表層部分も押し下げる為、改良体は実施深度より短く採取してしまう。しかし、地山との境が明確に分かるので、改良底の基準高を管理でき、地表の基準高からの差し引きで改良深度が管理できる。

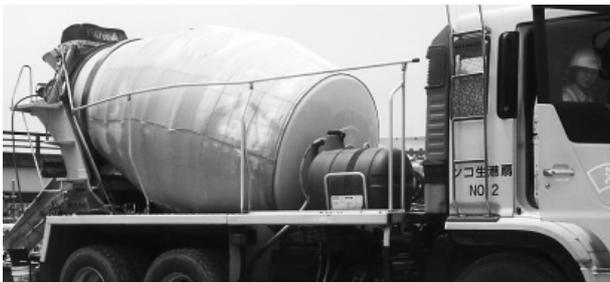
写真-3 コンクリート運搬時遮光カバー設置状況

アジテーター車においては運搬中の温度上昇を抑える為、生コン工場に依頼してドラムの部分に日射をさえぎる『ドラムクーリングカバー』を取付けた。

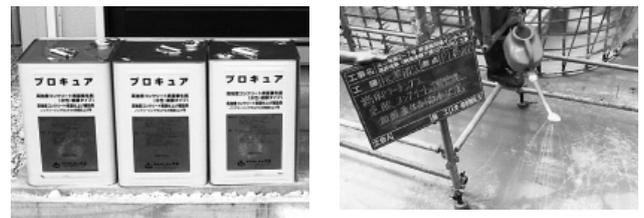
写真-4 初期乾燥ひび割れ防止（被膜養生剤使用）

コンクリート打設中には、日射による影響を緩和させる為、打設箇所上部に遮光ネットを全面に設置した。また、外気温の高い時期である事から、コンクリート表面より水分が急激に蒸発して発生する初期乾燥ひび割れ（プラスチック収縮ひび割れ）も懸念されたので、天端の仕上げ時に被膜養生剤を散布して水分の蒸発を防いだ。

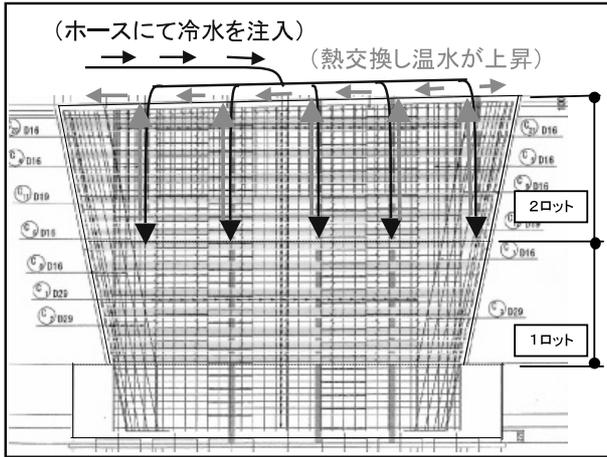
図-3 パイプクーリング施工図（正面図）

躯体内部鉛直方向に各打設ロットの上から下までφ75mm のシース管を2m間隔に設置した。コンクリート打設後ゴムホースによりシース管下端より冷水を入れ、そのまま管上部よりオーバーフローさせる様にした。供給した冷水（10ℓ/min）はコンクリート内部で熱交換を行い、26℃であった冷水はオーバーフロー時には48℃になっていた。実に220kcal/min の発熱を抑えたことになる。

この方法はコンクリート内部は冷水で温度を下げ、コンクリート表面は温水により温度を上げる事が出来る為、双方の温度差を少なくでき、ひび割れ抑止効果は絶大であった。

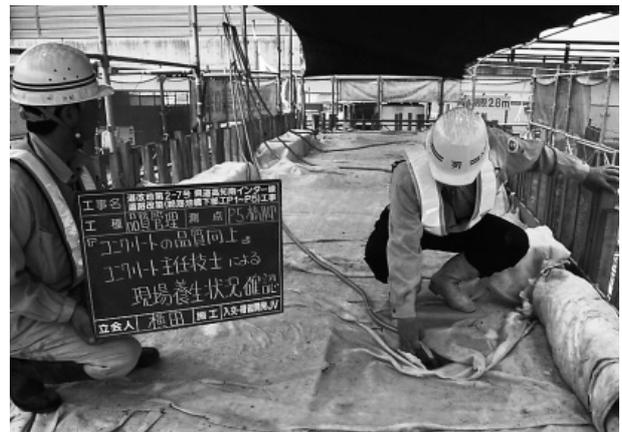
写真-5 パイプクーリングによる温度抑制状況

だけ緩やかにし、コンクリートの収縮を遅らせ、引張応力を受ける時期にコンクリートの引張強度を確保する事である。その為、今回実施したパイプクーリングでは、内部温度のピーク時以降は冷水の供給を止めて温水をそのまま湛水し、コンクリートを保温した。コンクリートの温度管理はデータ管理の容易なハンディロガーを使用して、コンクリート内部と外部の温度を常に把握し、水和熱による温度ひび割れの抑制を行った。
