## 施工計画

# 岸壁部における海水流入防止の仮締切函体の施工方法

(社)北海道土木施工管理技士会

岩田地崎建設株式会社

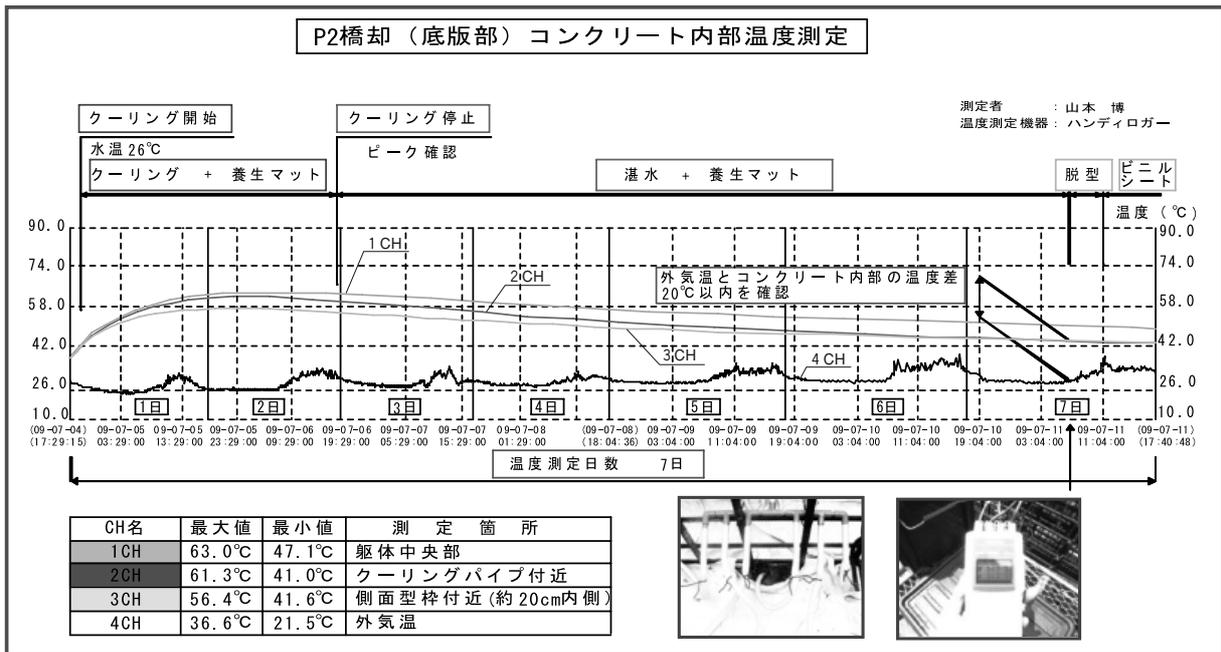
図-5 パイプクーリングによる温度管理状況

コンクリート内部の温度上昇は打設後3日～4日でピークとなり、その後は緩やかに下降する。その温度降下によりコンクリートが収縮し、外部拘束によるひび割れが発生する。このひび割れを防ぐには、コンクリート内部の温度下降を出来る

だけ緩やかにし、コンクリートの収縮を遅らせ、引張応力を受ける時期にコンクリートの引張強度を確保する事である。その為、今回実施したパイプクーリングでは、内部温度のピーク時以降は冷水の供給を止めて温水をそのまま湛水し、コンクリートを保温した。コンクリートの温度管理はデータ管理の容易なハンディロガーを使用して、コンクリート内部と外部の温度を常に把握し、水和熱による温度ひび割れの抑制を行った。

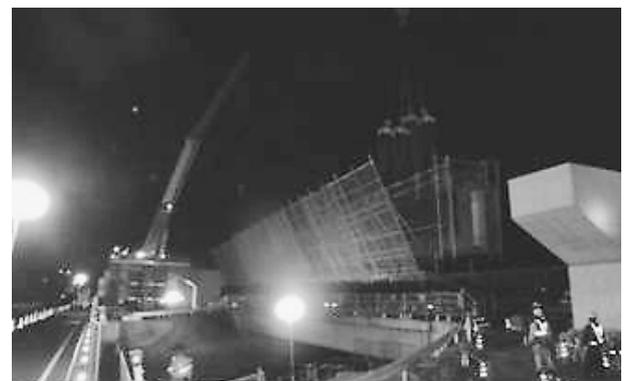
写真-3 朝顔足場の先行設置

河川部の5ブロックを地組し、クレーンの相吊り架設で行った後、両端部を2パーティーの作業員(以降、2パーティー)にて架設を行った。これは、架設工程の短縮と日数削減、同日規制内作業を行うことによる規制短縮を図ったものである。また、足場についても、架設時に先行朝顔足場を設置し、足場のための規制を省略できるようにした(写真-3)。

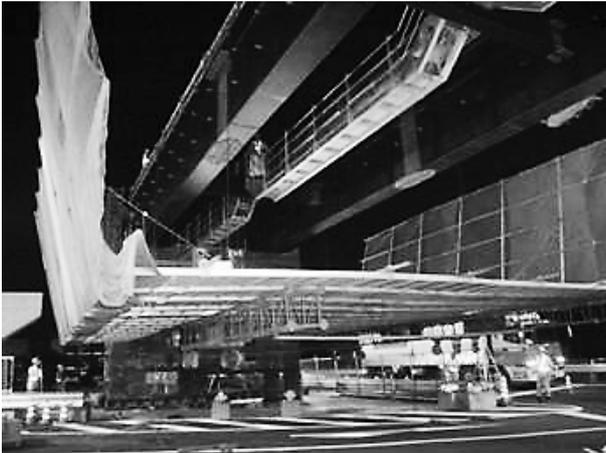
写真-4 パーフェクト足場工法

加えて、交差点部の防護に必要な足場の急速施工を行う必要のある橋については、通行止めを行わなければならないが、足場作業に使用できる日数は、わずかに設置1日および解体1日であった。このような制約条件では、従来の吊り足場では規制時間内に完了できないことが懸念されたため、パーフェクト足場工法(NETIS CG-990010-

A) を採用した (写真-4)。

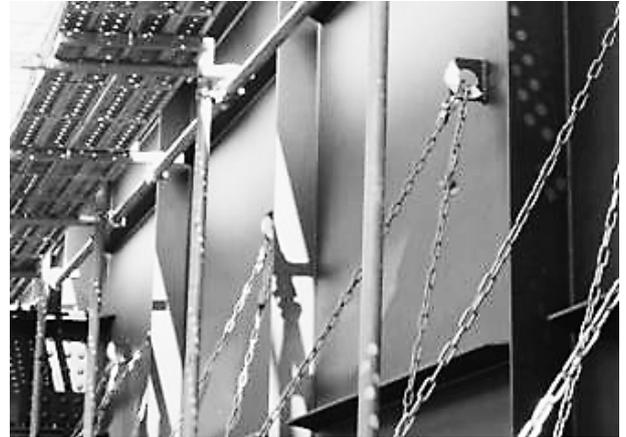
写真-6 鍍安定化処理材の保護

本橋は、鍍安定化処理材保護のため、足場用吊り金具のチェーン接触部にはプラスチックカバーを用いた (写真-6)。

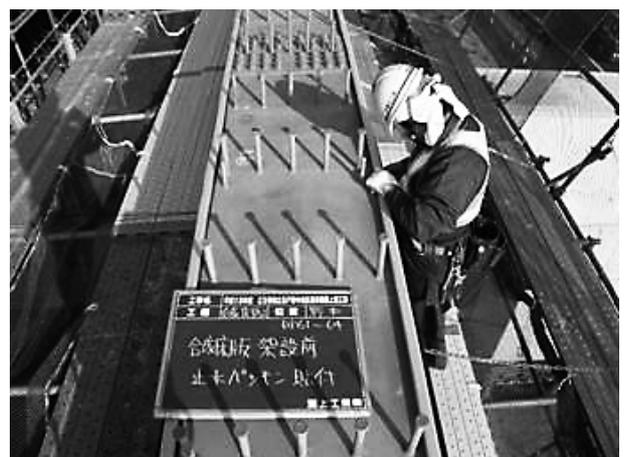
写真-7 合成床版施工に配慮した中段足場

本橋は桁高が2,300~3,000mmであるため、中段足場の設置を行っているが、合成床版の施工までの安全を考慮した配置とした。すなわち、合成床版を設置する場合、上フランジ面にスポンジシールを設置しなければならないが、桁上通路があると設置が困難となる。このため、中段足場位置を上げることで中段足場を通路として利用できるようにし安全姿勢での作業が可能になるように配置した (写真-7)。

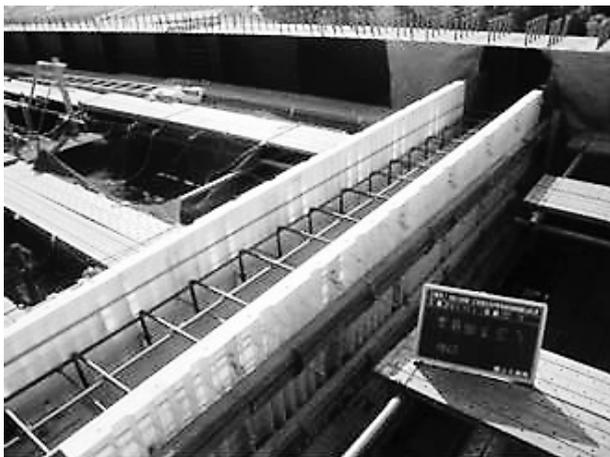
写真-8 樹脂型枠

ここでは、環境を重視している樹脂型枠（NETIS KK-000020）を使用した（写真-8）。

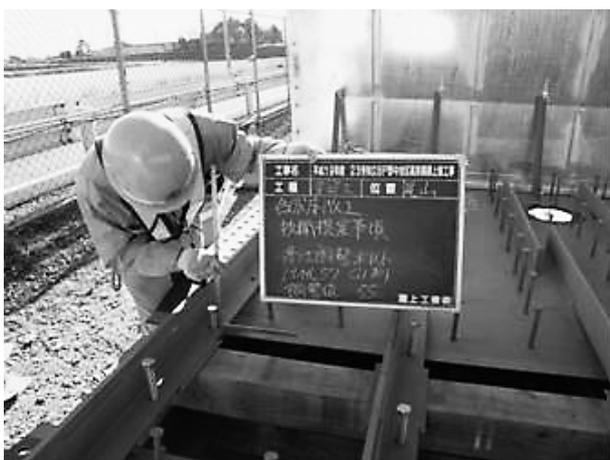
写真-9 高さ調整ボルト取り付け

合成床版の施工では、架設時の作業を軽減できるよう、側鋼板と高さ調整ボルトを地組時に地上で取り付けた。また、各橋とも2パーティー施工を行うことで、作業工程の短縮を図った（写真-9、10）。

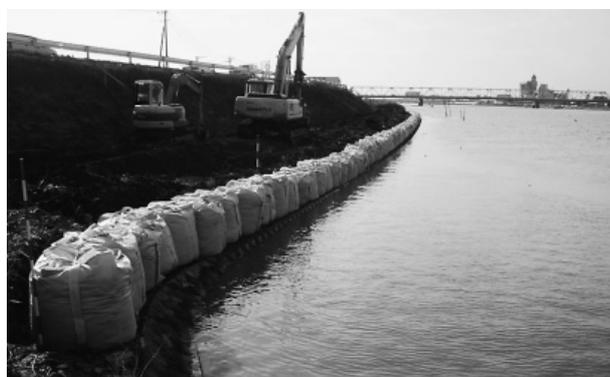
写真-2 工事用道路洗掘防止（大型土のう）

上流側施工区間については、高水敷が広く7～8m程度あるので、十分施工出来るが、下流側施工区間においては、基礎工の床掘り後に2～3m程度しかなく重機及び工事車両の通行する幅が確保できなかった為、写真-2、3のように低水護岸の上に大型土のうを設置した後、岩砕くずにより工事用道路を造成し敷鉄板を設置した。こ

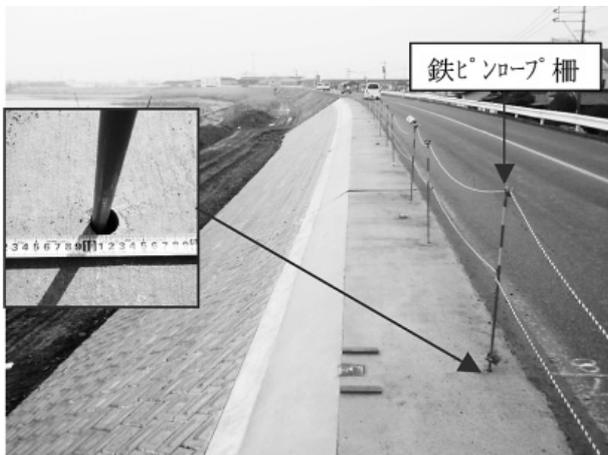
写真-4 立入禁止柵

張コンクリートの掘削作業においては、舗装版端部を直掘りし H=350mm の段差ができる為、作業時間帯 9：00～17：00 の間に基礎碎石まで出来る分（約50m）だけを掘削し、コンクリート（t=150mm）の部分は生コンを打設するまで、碎石にて摺り付けを行なった。また、コンクリート打設後の立入禁止柵として、セーフティーコーン及びコーンバーを設置するのが一般的だが、片側道路幅が2.8m 前後と狭く、コーンを設置することにより幅員を減少させ、一般車両離合時の接触事故の原因となりかねない事から、舗装版とコンクリートの取付部より15cm 程度内側に、水道用パイプφ25mm をコア抜き用型枠として埋込み、その中に鉄ピンを刺しロープを張って立入禁止柵

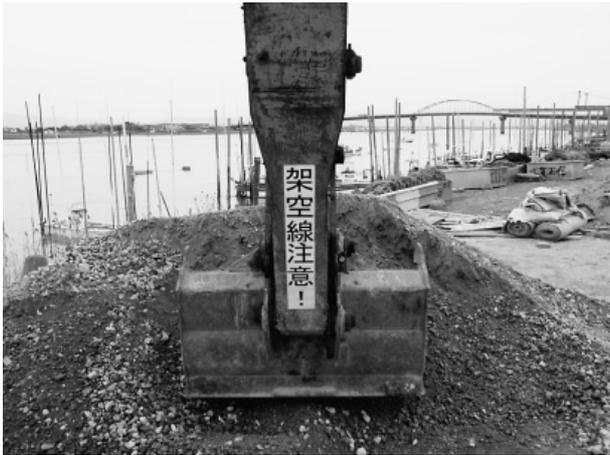
写真-5 架空線注意表示

現場内に架空線があり、架空線切断防止対策として、バックホーの運転席から常時見えるアームの内側に架空線注意の標示を行い、また電柱にも標示し架空線の存在を忘れることの無いよう注意喚起した。

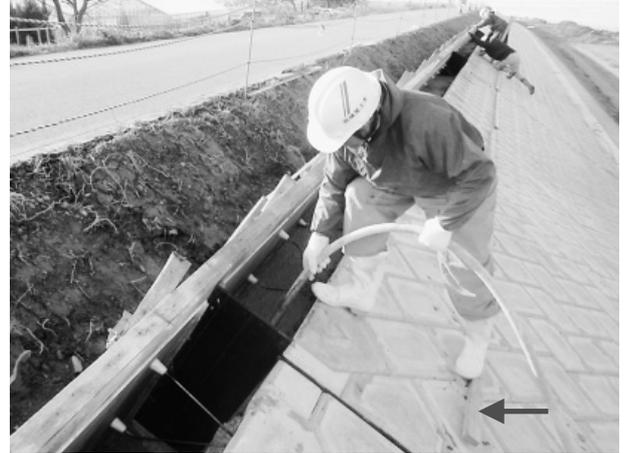
写真-7 滑落防止対策

肩止コンクリート打設時に作業員がブロック面に立って施工する場合、非常に足元が滑りやすく転倒の危険性があり、作業員の安全確保と足への負担を軽減する為滑り止め栈木を設置した。

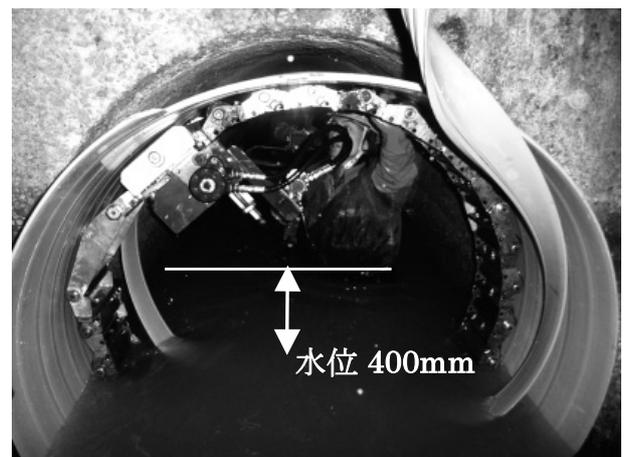
写真-1 製管状況

当施工幹線は水量が多く平均水位が500mm以上となる。現在行っている更生工法では管径の3分の1（400mm）以下での施工となるため、通常では上流側でのポンプ場等における流量調整が必要となる。しかし、この幹線には直接のポンプ場が無いとため新たに上流人孔に堰を設けて現場で水門管理し水量調整を行わなければならない。

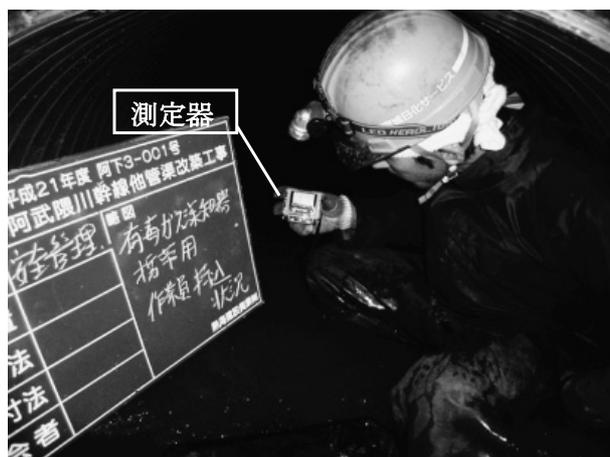
写真-5 管渠内酸欠硫化水素測定器携帯状況

酸素濃度と硫化水素等の測定は人孔部では常時行い、更に管渠内の作業員に携帯用測定器を持たせて管渠内の状況を常に把握させる。

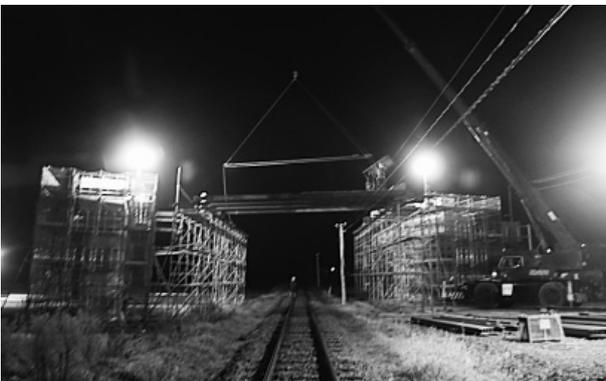
写真-1 島鉄防護工施工状況

- ① 今回施工区間では島原鉄道上空の架設があるため、島原鉄道上空架設前に島原鉄道本社で架設方法について下記の協議を行った。
  - ・鉄道運行時は作業ができないため運行完了後の夜間に施工を行う。
  - ・鉄道運行上支障がないか施工時には鉄道見張り員を付けてもらう。
  - ・架設施工時は、桁間、間詰コンクリート打設時のコンクリート汁飛散や、資機材等の落下等が考えられるため架設前に防護工施工を行う。

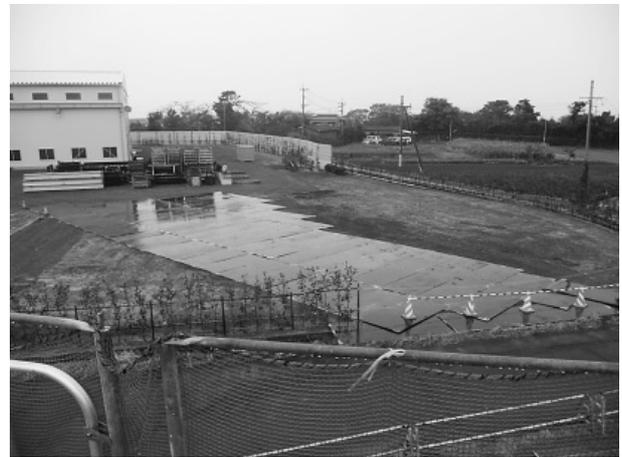
写真-3 搬入路鉄板敷込み完了

- ・主桁及び650tクレーンは重量が30t以上となるため工場内のアスファルト及び碎石舗装がしてない箇所は、搬入時に地盤が沈下するため舗装箇所以外はトレーラーの軌跡図を図面に載せ全面整形転圧を行ったあと鉄板を敷くようにした。

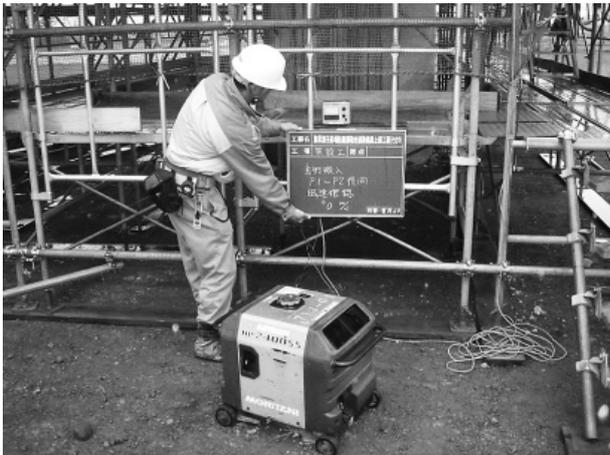
写真-5 警報装置付風速計

③ 暴風時のクレーンの安全確保及び、資機材の飛散対策として警報装置付風速計の設置と、島原鉄道軌道側に接近すると警報がなるレーザースキャナを設置した。また、張出し足場で、島原鉄道上部と市道上部に当たる部分は足場側面に飛散防止合板の設置を行った。鉄筋等の錆防止では、主桁鉄筋露出部にはクリアーコート（防錆剤）を散布し鉄筋組立時に使用する結束線はすべて亜鉛メッキ結束線を使用するようにした。

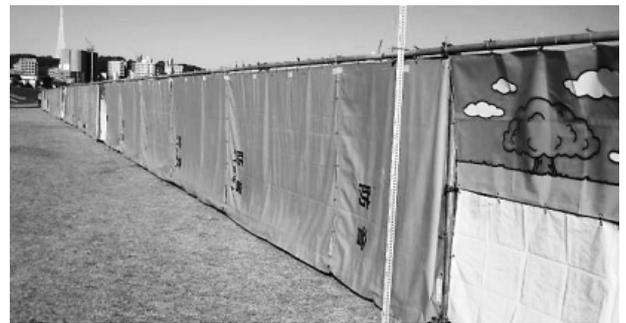
写真-2 防音シート写真

①公園利用者及び近隣住民への配慮として現場の外周に単管パイプにて架台を組み、防音シートを張る事で現場周辺への騒音対策としました(写真-2)。

外周全てを隙間無く囲ったことで騒音の苦情はありませんでした。また、子供たちが誤って入場することなく安全管理の徹底ができました。

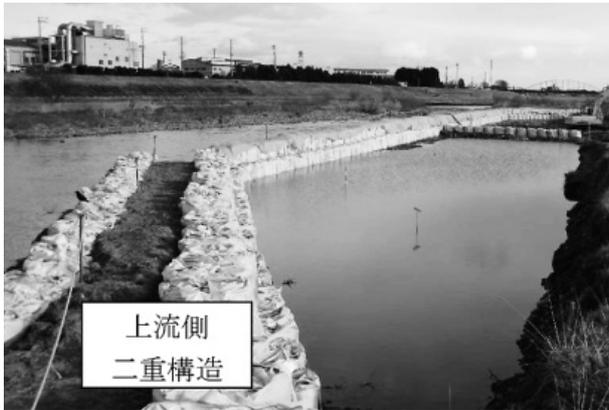
写真-4 仮締切り設置完了写真

仮締切りも完了し、掘削、護岸工と順調に進捗していたある日、集中的な大雨が降りました。勿論作業は中止していましたが、河川の水位が見る見上がり、仮締切り天端まであと50cm程度まで迫ってきました。こうなると何も手出しは出来ません。自然の力を痛感する反面、仮締切りが崩壊しないよう祈るだけでした。幸い雨は止みましたが増水はすぐには収まりません。仮締切り天端まであと20cmの所でようやく、増水が収まり仮締切り内への流入はありませんでした。その後も何度か降雨による増水がありましたが、仮締切りの崩壊等も無く安全に施工する事が出来ました。

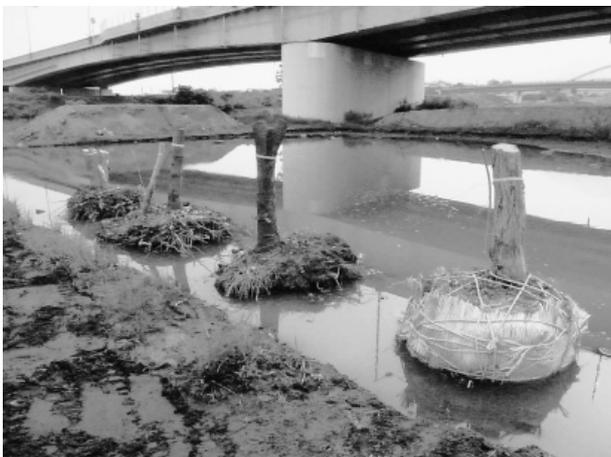
写真-6 根株移植・浸水完了

島原中央道路計画位置は国有林内であるため、大量の伐採が必要となります。そこで幹部の伐採が完了した根部及び幹部を浸水させた状態で再生が可能かの試験施工を行いました。また根部においては根巻きした物と根巻きしない物との比較を行いました。樹木の種類として、根株はどんぐり（根巻き）、カシ、クス、イタムブク及びハゼです。幹部はカシ、ハゼ、エノキです。

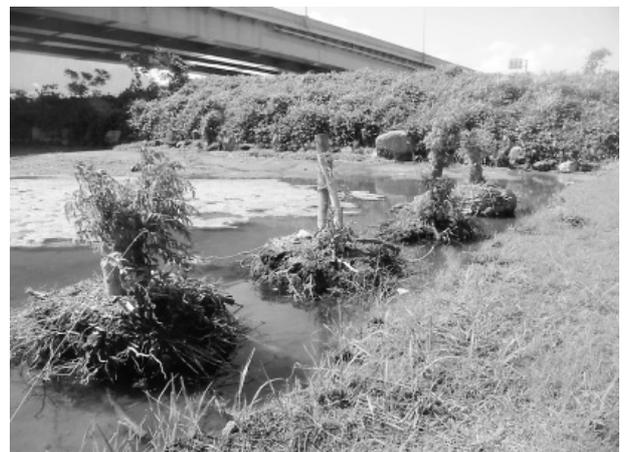
写真-8 約40日経過後の根株

約40日経過後、全根株より若葉が出てきました。幹部においては付いていた葉に多少の枯れと若葉も同様に確認すること出来ました。

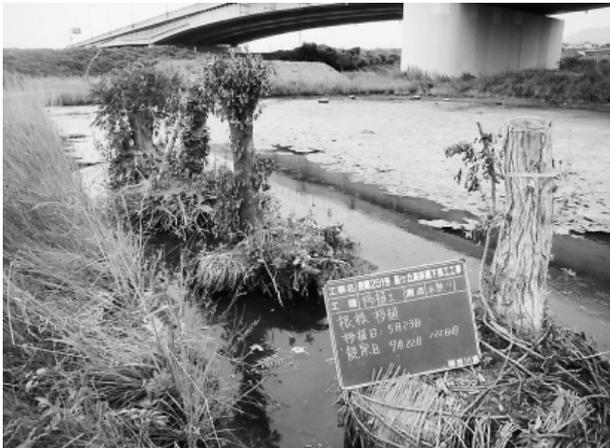
写真-10 120日経過後の根株

約120日経過後、ハゼの木は緑色の葉の中に赤色の葉が確認されました。それ以外の樹木は出てきた若葉は枯れ出しているのを確認しました。また幹部においては、付いていた葉は枯れ、それ以外に変化は有りませんでした。

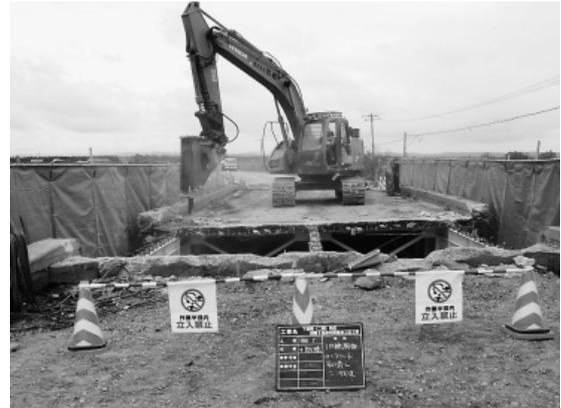
写真-1 大型ブレイカー

(1) 当初設計はブレイカー使用のため、地先農家の了解のもと、試験的に大型ブレイカーを使用して解体を行ってみましたが、各関係者から騒音・振動をもう少し抑える工法がないかと要望が挙がり、油圧破碎機（ニブラ）による解体に変更して作業を行いました。

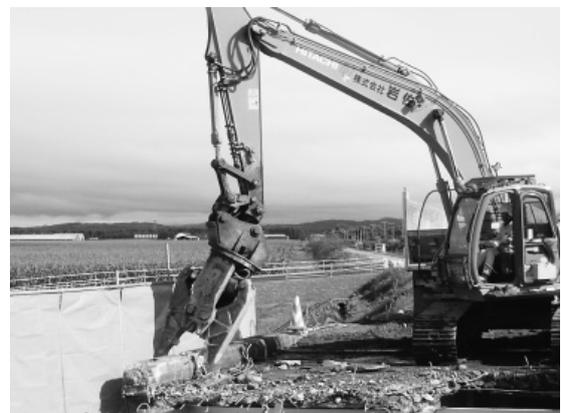
写真-2 油圧破碎機

また、解体作業および橋梁基礎杭打ち込み作業時は騒音・振動測定器を設置して常に騒音85 dB、振動75 dBを超えないことを確認しながら作業を行いました。この測定は発注者からも賞賛を得られたので創意工夫として、住宅付近の重機作業時にも適宜測定を行い、快適な施工環境を維持しました。

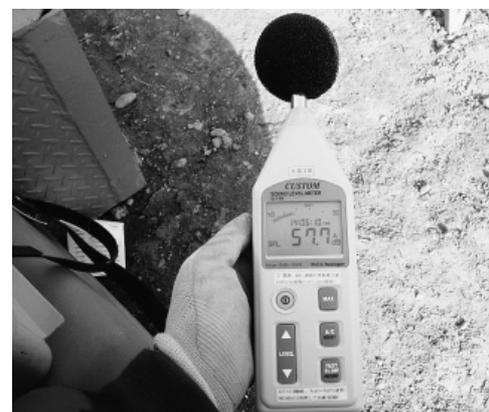
写真-3 簡易騒音測定器

から60m離れた地点で60 dB以下の値となり、近隣対策を図りながら施工を進めました。

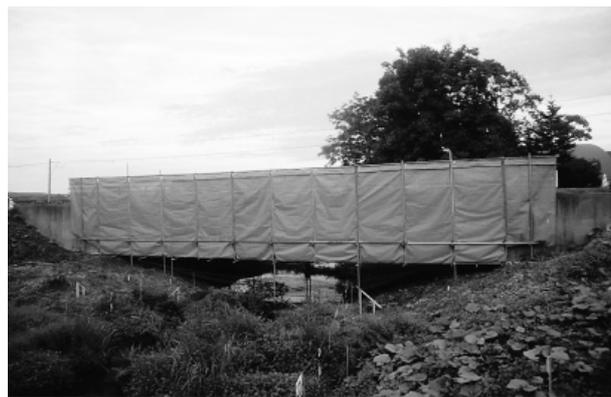
写真-6 粉塵・防音対策囲い

また、桁下板張防護の側面および周囲にはコンクリートの飛散、粉塵、騒音を防止するため、防音シートを設置して作業ヤードを囲いました。更に解体作業時には河川水を利用して常時散水し粉塵対策を実施しました。循環した汚濁水は桁下に張ったシートに勾配を付けて2箇所溜め、水中ポンプにて沈砂槽に排水しました。

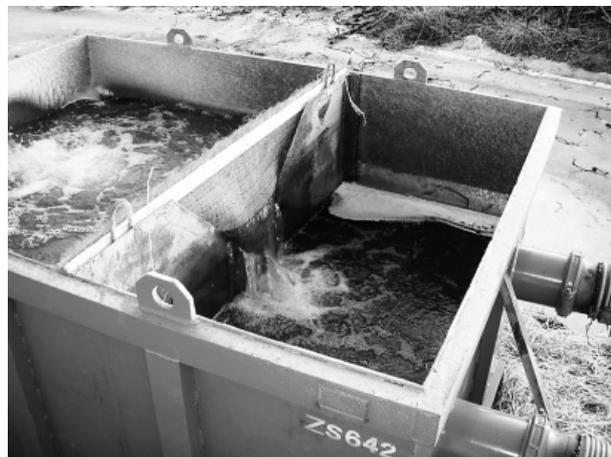
写真-7 沈砂槽

(3) 自然環境保護として土工掘削時の作業排水、橋梁下部工での湧水等の水替え処理は6 m<sup>3</sup>沈砂槽にポンプ排水を集め、沈砂槽の中間仕切り板の吐

き出し部分に植物繊維マットを取り付け、沈殿と濾過の二重で汚濁防止対策を実施しました。

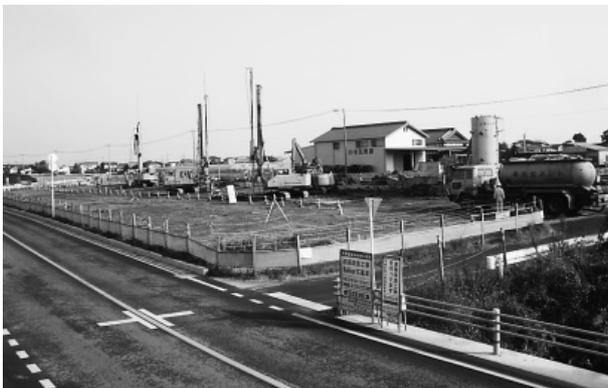
写真-2 地盤改良施工中

地盤改良（写真-2）施工中には、スラリー改良機（3台）・自走式土質改良機（SR-G2,000）その他にバックホウやブルドーザーなど複数の建設機械が混在した施工を余儀なくされました。このため、建設機械災害防止を課題に上げ無事故無災害での完成を目標とした。また、施工箇所は旧県道と田面を拡幅し新設道路を構築する工事であり、旧県道には水道管（φ300mm）が埋設されておりスラリー改良施工前に切り替え工事が完了することが出来なかった為、地下埋設物対策を行いながらの施工が必要不可欠となった。

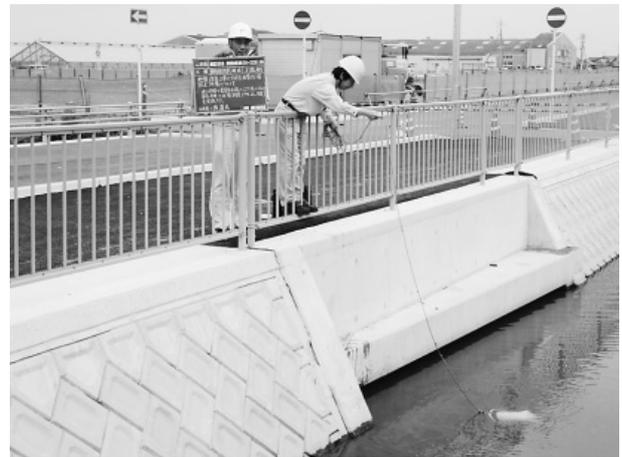
写真-3 国営水路 水質調査採水

環境保全対策として、地盤改良施工前に工事施工箇所から国営水路への放流口上下流の水質調査（PH・SS・濁度）（写真-3）を記録し、施工中は水路下流部でPH測定（1日/回）を実施し水質悪化がないか確認した後に排水を行い国営水路の水質汚濁に努めました。施工完了時には施工前と同様に上下流部での水質調査を再度行い国営水路の水質への影響の有無を確認しました。

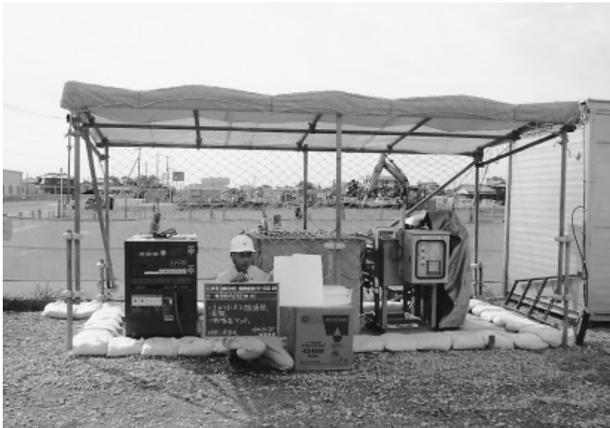
写真-4 水質汚濁対策（シート養生 防油堤設置）

地盤改良施工に使用するプラント設備には隣接する住宅へのセメント飛散や水路に影響を及ぼさないように住宅側にはセメント飛散防止シートを設置、プラント設備設置面にはシート養生を行い周辺には濁水のほか油流出に備え、土のうで防油堤（写真-4）を設け、油吸着マットを常備した。プラント設備からの汚水は防油堤内の集水箇所から中和処理機（環境基準 PH5.8~8.6）にて処理を行い放流した（設定値 PH7.0 放流平均値 PH7.3）。

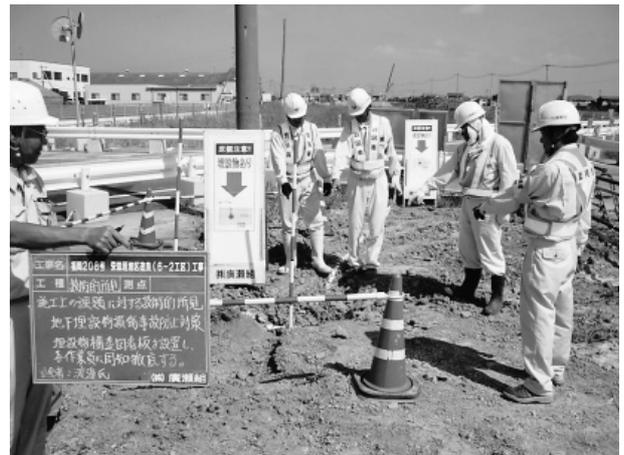
写真-6 埋設管位置図と管路マーキング

地下埋設物対策として水道管試掘・測量を行い埋設管位置を示す看板を管路上に配置すると共に、管路マーキング（写真-6）を行い作業員全員に埋設物の存在を周知した結果、水道管移設完了時まで、埋設物付近の施工を制限し埋設物事故を防止した。

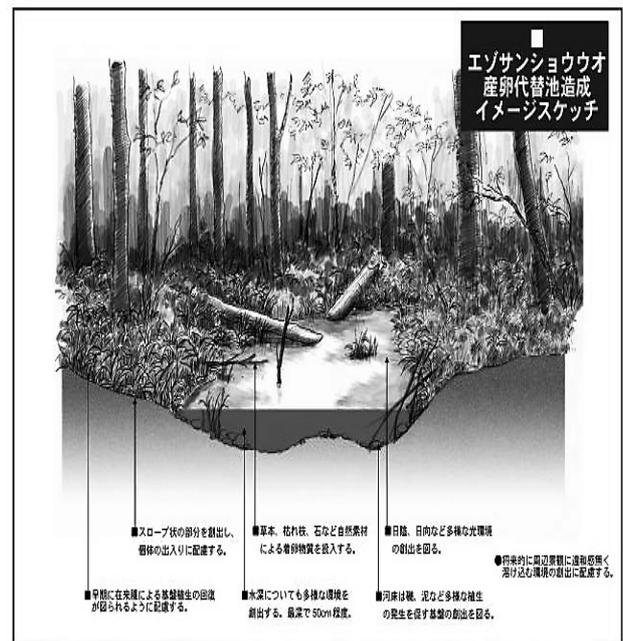
図-1 エゾサンショウウオ産卵代替池予想図

造成完了後の修景を考慮に入れ、将来に渡っても周辺環境と同化する事を配慮し、以下の様なイメージを描きながら施工を行いました。

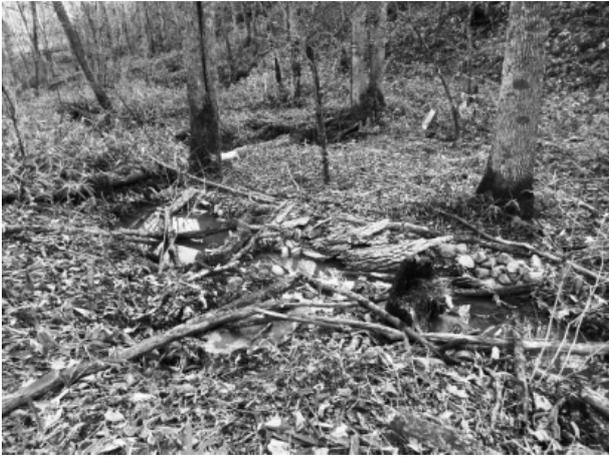
写真-4 エゾサンショウウオ産卵代替池造成

全て人力での作業とし、周辺環境となじむ様に現地ですり付けながら完成したのが次の写真です。

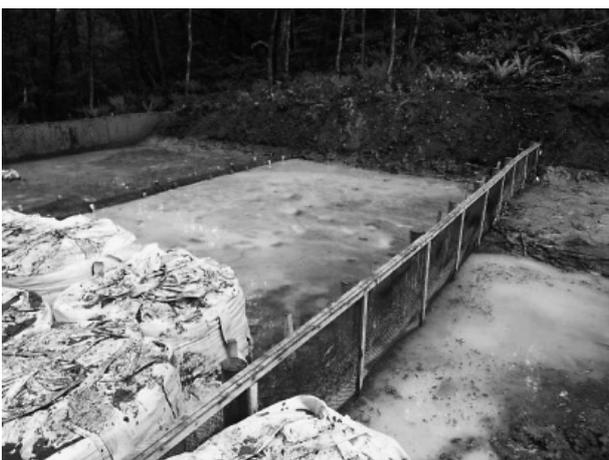
写真-5 仮設沈砂池

地盤状況を確認し、不良部分は土の置き換えを行い、縦20m、横10mの大きさにし、前方にプラスチックネット、後方にヤシの繊維入りマットを設置しました。更に、ココナッツ繊維を円筒に成型し、中心に風化花崗岩の美利可シリカを詰め込んだ製品を中間部に設置しました。

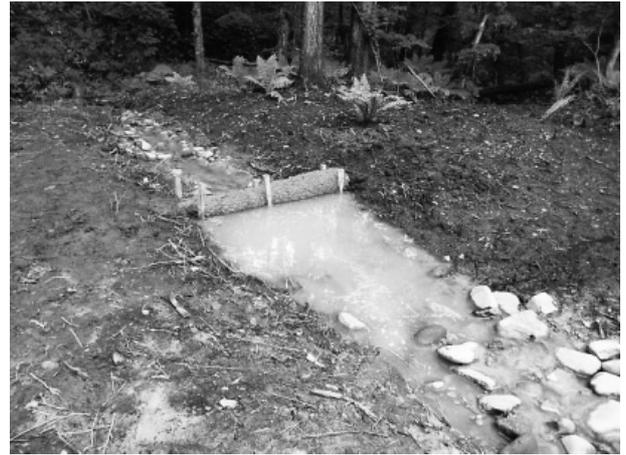
写真-6 流末浄化対策

また、沈砂池の流末にもココナッツ繊維の製品を設置し二重対策を施しました。

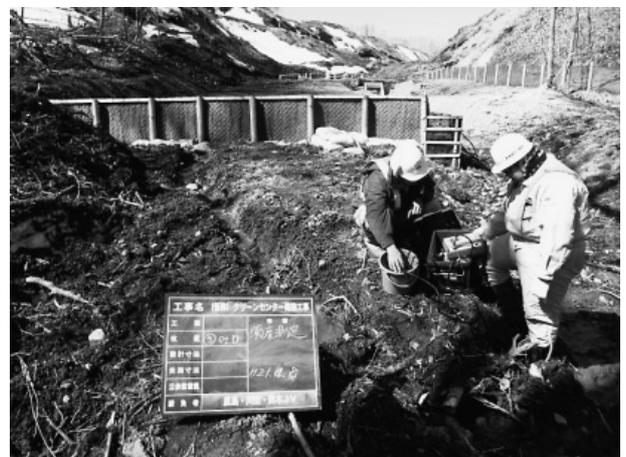
写真-7 ペーハー測定状況

環境保全対策の効果の確認方法として、定期的

に沢水の濁度及びPHを計測することにしました。

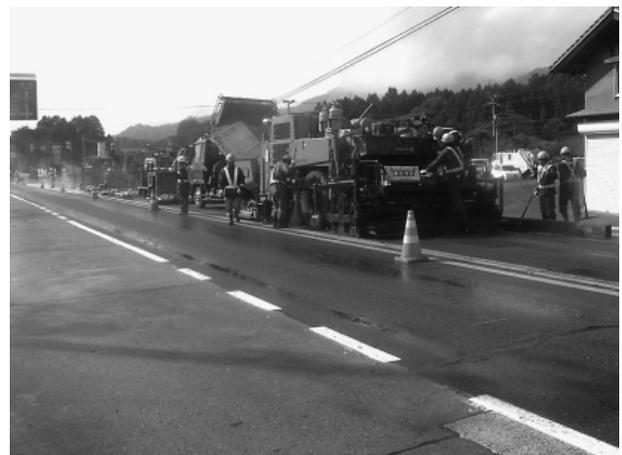
写真-2 かきほぐし十敷均し（HD-RM）

きほぐしまで、一台の機械（リミキサ）で実施する。

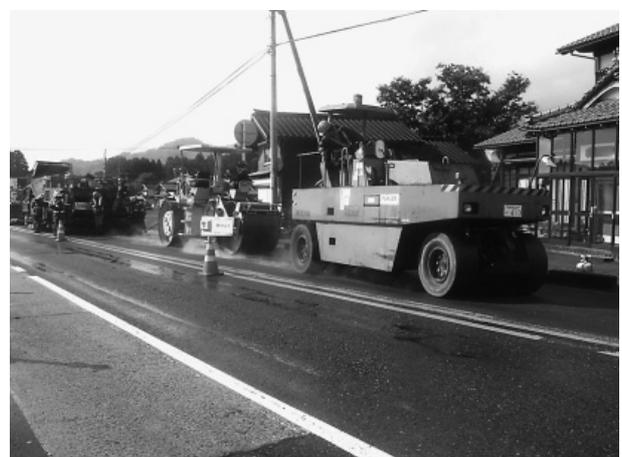
写真-3 転圧

転圧：転圧は通常のロードローラおよびタイヤローラ等を使用する。

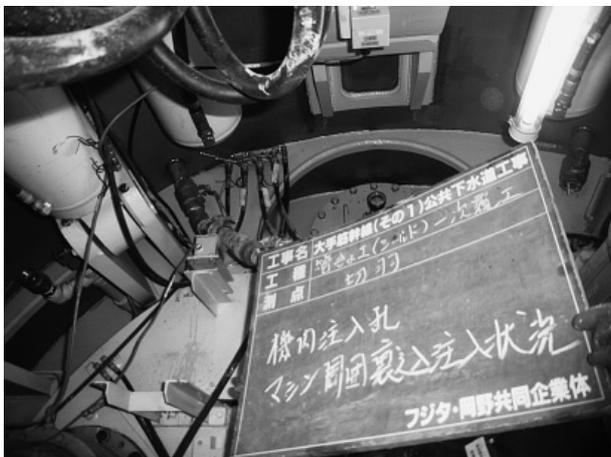
写真-1 機内注入状況

補足注入も実施した。状況を写真-1に示す。

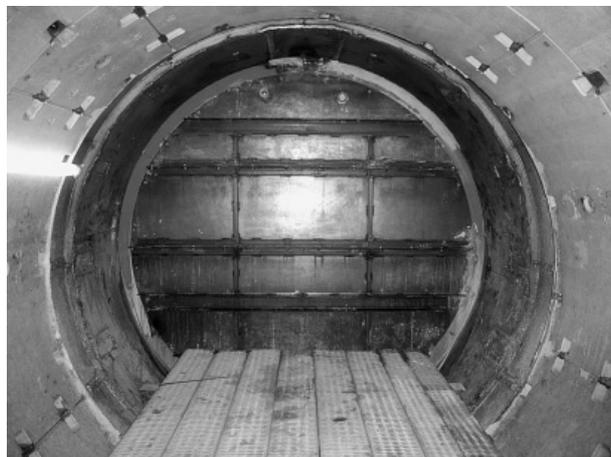
写真-4 機内充填完了(フロー④)

カッターヘッド下部の撤去を終えた後、直ちに充填作業を行った。こうすることにより改良体の開放面積を少なくできるとともに、上部撤去時の足場としても利用することができる。引き続き、カッターヘッド上部の撤去および充填を行った。これらの対策により地下水の流出もなく、一連の作業を安全にスムーズに進めることができた。

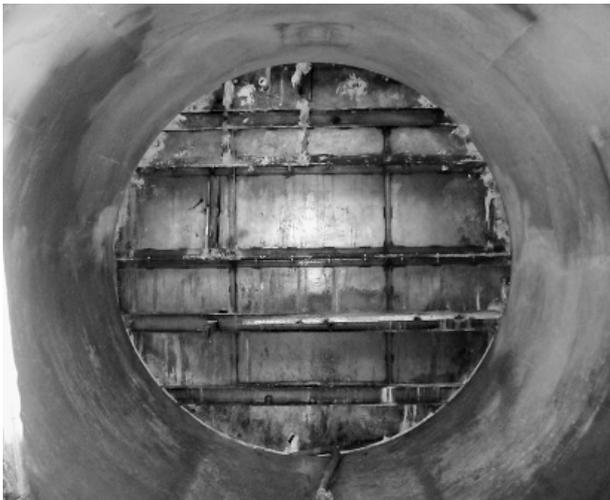
写真-5 機内充填完了（フロア⑧）

二次覆工開始後の機内充填実施により、M幹線の受入れ準備が完了した（写真-5）。

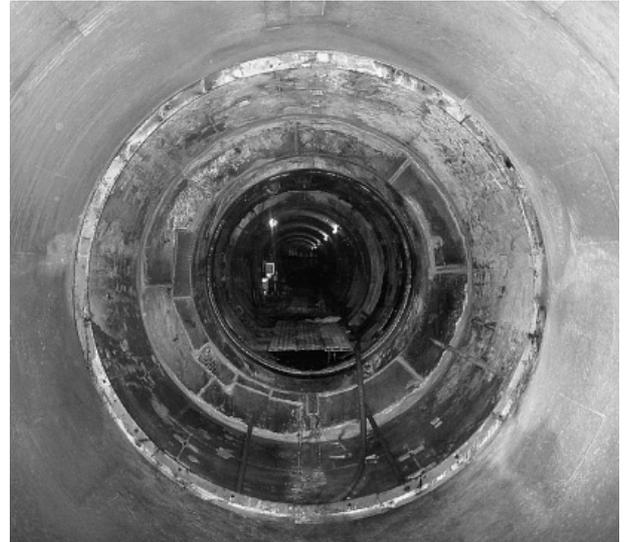
写真-6 シールド接続完了（フロア⑪）

その後のM幹線到達までの一連のフローを図-7に、フロア⑪完了を写真-6に示す。

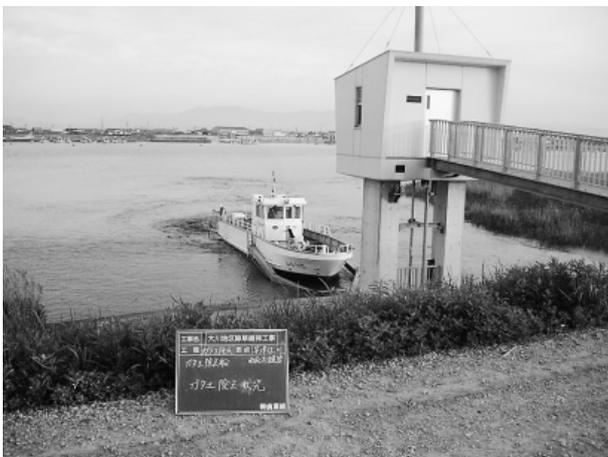
写真-1 ガタ土除去船（はなむね）

ガタ土除去作業はガタ土除去船（はなむね）(写

真-1)での樋管付近河口等をガタ土除去する作業が主であった。ガタ土除去船（はなむね）とは船首側についたアンカーを川底に固定し反力として、スクリーを回転させガタを排除する船である。

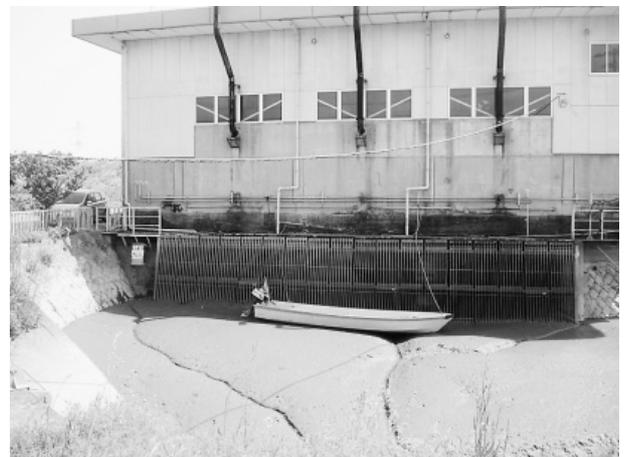
写真-2 浮島排水機場着手前

その他に、出水期前にポンプの能力を高めるため、排水機場（浮島排水機場）(写真-2)のガタ除去を行った。排水機場のガタ除去を10年以上前に行われていて、現状は多くの堆積のガタがあり厚さは平均で1m多いところでは1.5mもあった。従来工法は陸上よりロングバツホウでの掘削、届かない場所はミニバツホウの作業、スクリーン内はバキューム車にて行っていた。

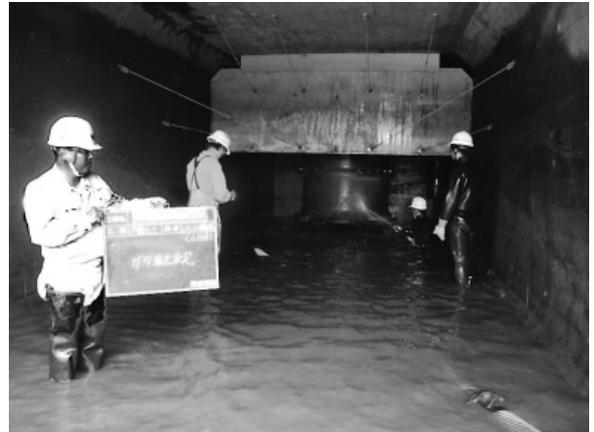
写真-3 スクリーン内

予定では7日間でスクリーン周り及び、スクリーン内（写真-3）をする予定であったが、スクリーン内のガタ土は思ったより固く、作業進捗に影響し、実質8日間かかった。その後、ミオ筋の変更として現在の水流をスクリーン側に流れるようにするのに、さらに6日間かかった。（写真-4）なお、水制には袋根固工（エコサンクネット 2t NETIS NoHR-000013）を設ける（写真-5）。その結果、予定の流れになる（写真-6）。

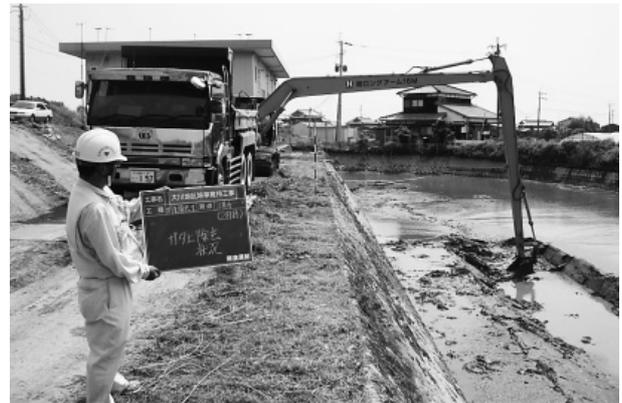
写真-8 バックホウによる掘削

今回行うガタ土除去箇所は、既設水路の水の流れが無くポンプに必要な水の確保を問題とした。まず水を確保する為に、ロングバックホウにて2基の排水機場間の掘削を行う。（写真-8）過去にガタ土を撤去した際に周辺の地盤に影響した経緯

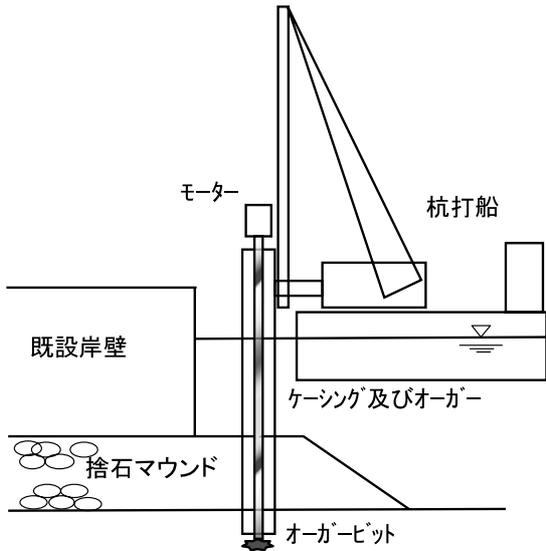
図-5 削孔状況

オーガー掘削は、捨石下端より1.0mを目標におこなった。しかし、捨石下端1.0m以下でも捨石が見受けられ、完全に底質の土砂が排土されるまで掘削を続けた（図-5）。

排土されたものは、粒径が0～60mm程度の破碎岩であった。オーガーとケーシングは互いに逆方向に回転し掘削していくが多々捨石の咬みこみがあり、掘削機のモーターに負荷がかかる傾向にあった。

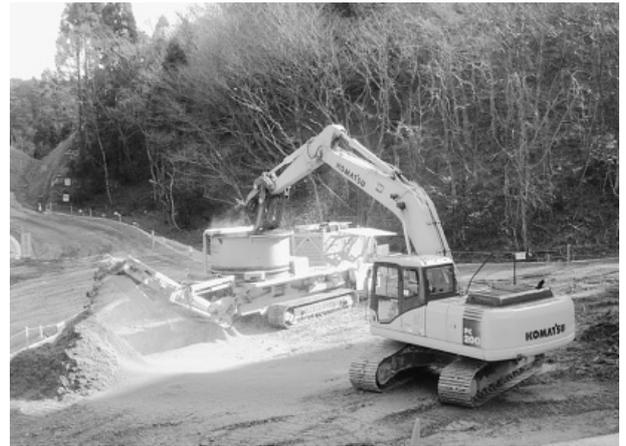
写真-3 木材破砕状況

木材チップは現場内で発生した伐採材、伐根材を木材破砕機で25mm以下に破砕したものを使用した。破砕の状況を以下に示す(写真-3)。

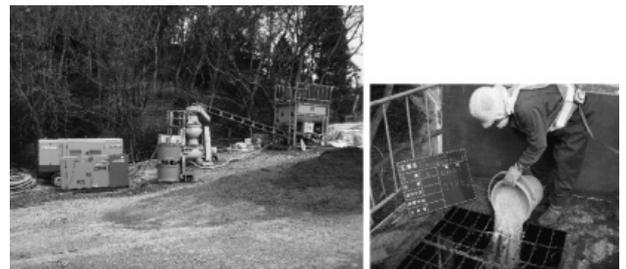
写真-5 使用機械とカキ殻配合状況

以下に使用機械とカキ殻配合状況を示す(写真-5)。

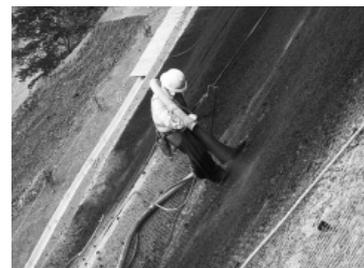
写真-6 吹付状況

吹付工の施工は通常の厚層基材吹付工と同様であるが、材料による圧送ホースの閉塞予防と吹付面への水分供給及び基盤材の付着性の向上を目的に水を揚水ポンプ(モルタルポンプ)で吹付機に送り吹付を行った(写真-6)。

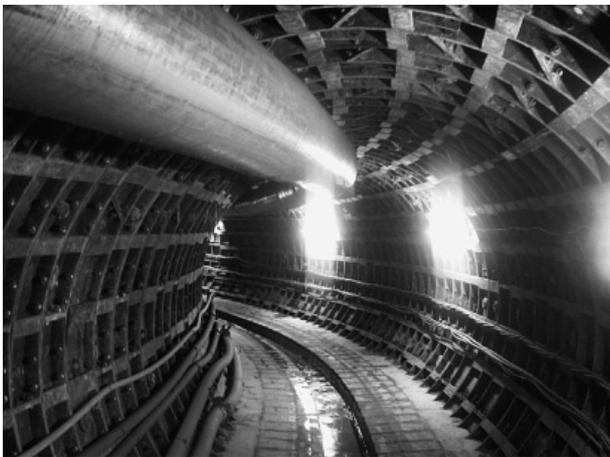
写真-1 鋼製セグメント区間の全景

鋼製セグメントの形状は、曲線部の厳しい箇所、写真-1のように縦リップ間隔で幅30cm、横リップ間隔で高さ40cm程度であり、充填モルタルをリップ内に充填したのち収縮によって端部の縁切れや表面にひび割れが生じないような材料設計が求められた。また、モルタル圧送時の流動性や吹付け時の粉じんの低減などを目標とした。

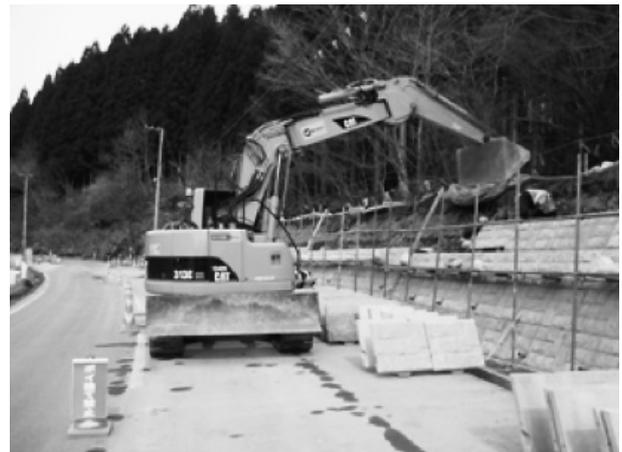
写真-2 大型ブロック積工の施工状況

そこで、発注者側と協議した結果、施工期間の短縮が可能な、2次製品の大型ブロックを使用したブロック積工に変更する承諾を得た（写真-2）。

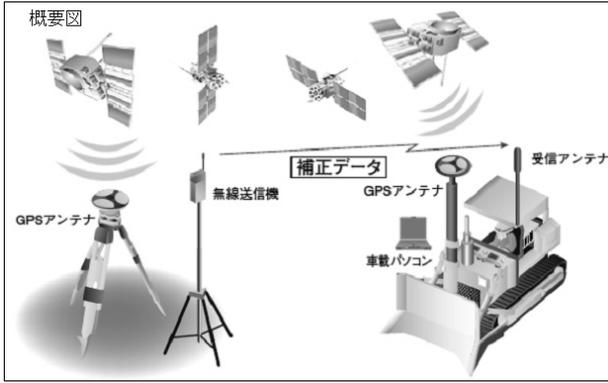
図-3 GPS 転圧システム

ブルドーザにGNSS移動局・無線機及びPC車載モニタを設置（写真-2）。また作業効率・補正情報無線を設置し、迅速なデータの通信が可能な環境を整備した（図-3、写真-3、4）。

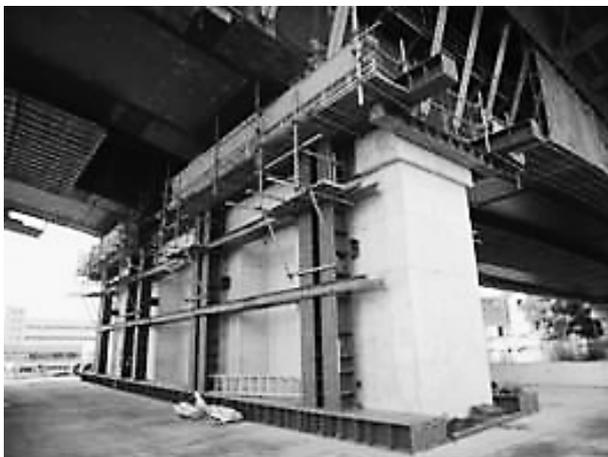
写真-2 仮受設備設置状況

仮受設備は写真-2に示すように、橋脚側面にベント設備を設置しジャッキ受架台とした。

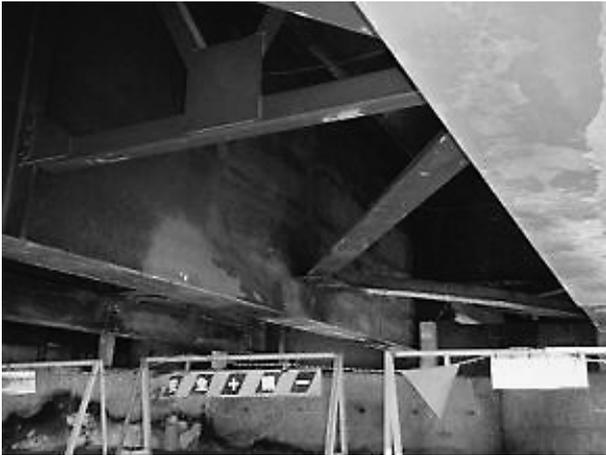
写真-1 火災した本橋の損傷状況

がみられた。プライマーおよび下塗り塗料はまだ鋼材に付着している状態であった。

その他、(a) テープ付着試験（クロスカット法）と外観目視による塗膜調査による塗装の劣化状況および (b) 橋梁の耐荷力を判断するための構造部材（桁、床組、床版、支承等）の大きな曲がり、ひずみ量の調査も行い、被災した本橋の診断を行っている。主に (b) について以下に記述する。

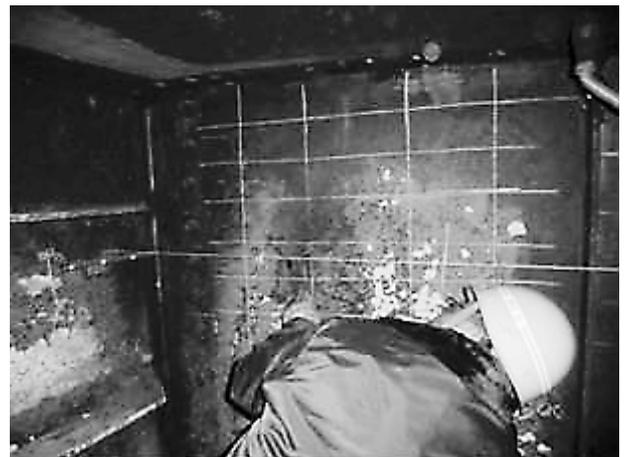
写真-2 端横桁の変状量調査

端横桁のウェブは最大値で35mm（管理目標値10mm）の面外変形量、横構では最大値で30mm（管理目標値5.1mm）の面外変形量を確認した（写真-2）。ウェブ、下フランジとも変形が大きく、主桁に比べて剛性が低いためと考えられる。高力ボルトは、たたき点検を行い、ゆるみ等異常がないか点検したが、特に異常は見られなかった（写真-3）。

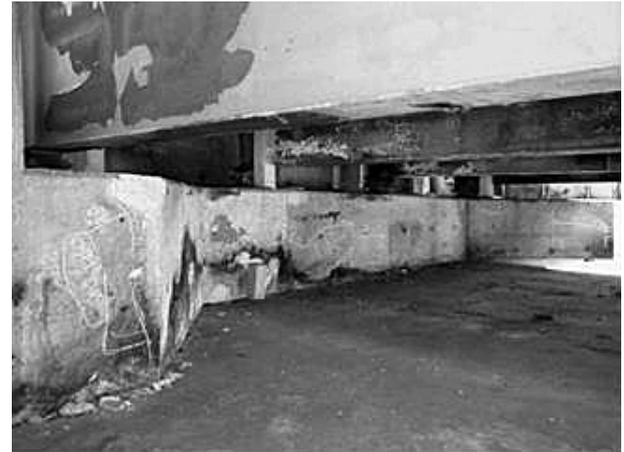
写真-4 橋脚コンクリートの損傷状況

- 3) 支承は上杓と下杓が浮いた状態だが、高力ボルト及び端横桁の取替作業時に主桁の拘束力が低下し浮きが解消すると考え、支承取替は行わない方針とした。主桁降下後に、橋梁本来の荷重が復元しているか確認するために、ジャッキアップを行い荷重の確認を行った。補修後、支承の浮きは解消され荷重も復元された。
- 4) 床版コンクリートは、中性化が進行しているが損傷が特にひどくないため、経過観測後補修することにした。橋脚コンクリートは、鉄筋露出が確認され、損傷が大きいため表層部100mm程度を無収縮モルタルで補修した。

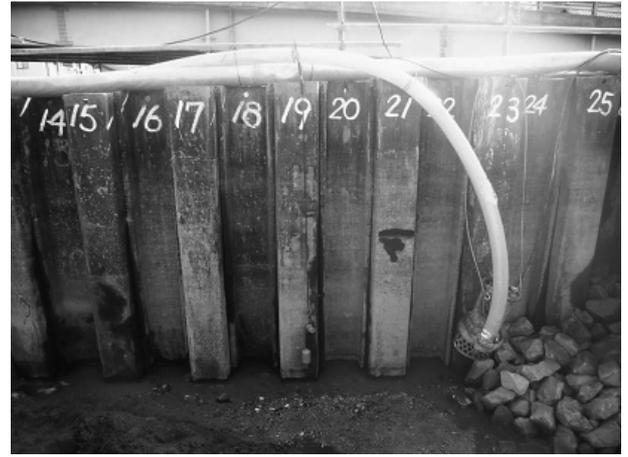
写真-4 フロート設置

自動に水中ポンプの電源が入切できれば、人件費の削減もできるし、万が一の災害に備えてもある一定の高さに達したら水中ポンプが可動するようになる。予想以上に海水の浸透が多かったのでフロート式のポンプ制御盤を現場内に2箇所設置した。この制御盤を設置することで床掘天端高さでのポンプの起動を設定し、さらに予備としてもう1箇所設置していれば最悪の事態（1個目のポンプの故障）を非難することができる。

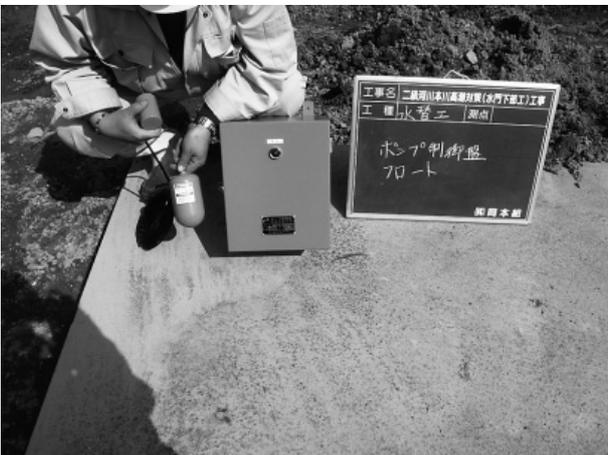
写真-3 ポンプ制御盤

異常潮位の時や夜中の満潮の時間帯に見回りにくることもなくなった。さらに常時ポンプが動いているわけではないので節電にも繋がった。

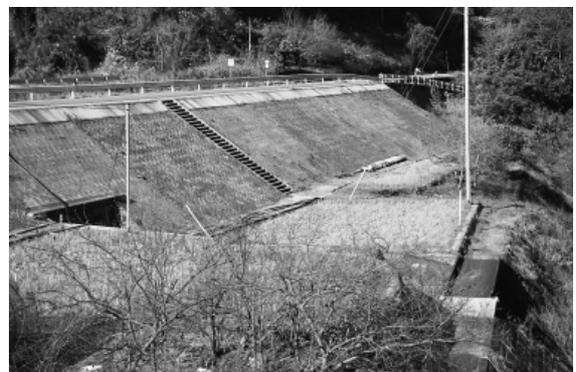
写真-3 保水型ブロック施工箇所

写真-3は施工後5年経過した箇所である。従来型と保水型を伸縮目地10m毎に交互に施工している。写真-4はその隣接部の拡大で、保水型ブロック箇所の苔類活着の良さは一目瞭然である。

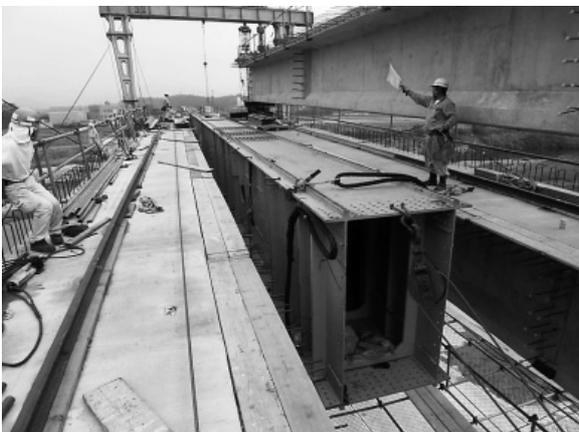
写真-2 架設桁移動状況

に送り出した。幅広台車は、架設桁の重心が前方のローラー架台を通過した時点で、取り外した(写真-2)。

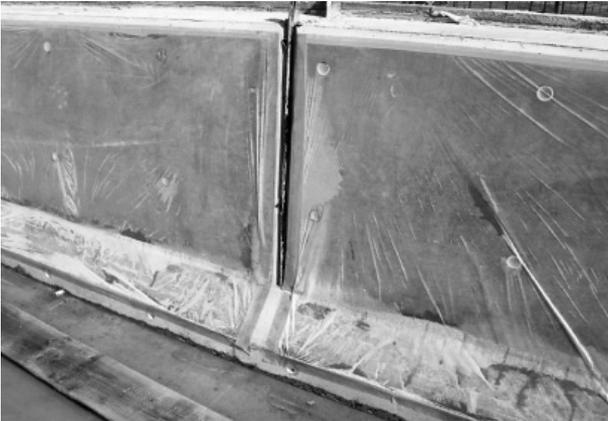
写真-2 封緘養生状況（脱枠後から1週間）

- ① 遠州の西風によるコンクリート表面の強い乾燥を防止するため、養生シート（布テープ付コロナマスカー 1,100mm～1,500mm 巾）による表面封緘養生を行った。
- ② 養生シートによる養生は、型枠脱型後直ちに開始し、約1週間継続した。これにより十分な湿潤養生期間を確保した。

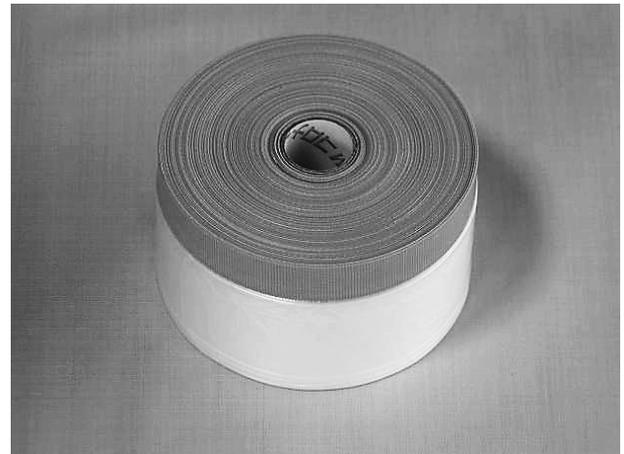
写真-3 布テープ付コロナマスカー

また、湿潤状態を保つために封緘する材料が、廉価（約3円/m<sup>2</sup>）で、かつ密閉性が確保でき、また施工性のよい布テープ付コロナマスカーを選定した事も、無理なく継続できた要因である。

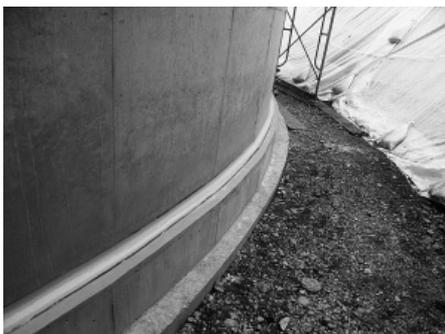
写真-1 ウレタン系防水材料塗布完了

さらにRC構造物への防水対策を講じた。構造物完成後に0.2Pa程度の自然水圧が掛かると予想されるため、コンクリート打継箇所からの漏水防止対策として、ウレタン系の防水材料を外部の打継箇所に塗布した(写真-1)。

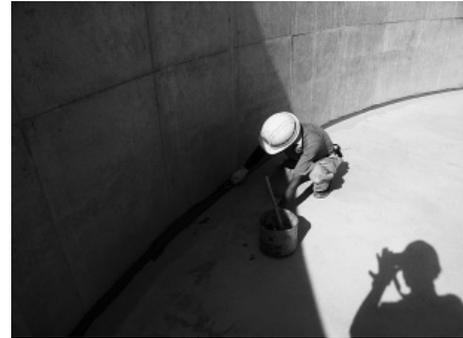
写真-2 止水セメント塗布

また、内部からは止水セメントによる防水処理を行った(写真-2)。

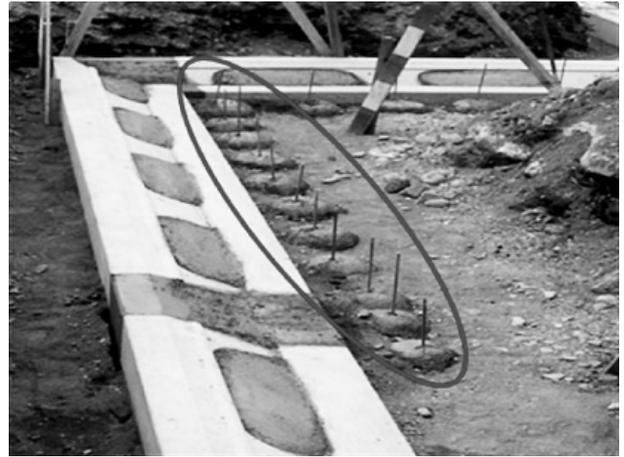
写真-1 コンクリート・差し筋（D13）

基礎工施工後にブロック積コーナー部の配筋を行う為、配筋を行う際、正確な鉄筋の設置位置および勾配を確保する為に、施工前にあらかじめコンクリートを打設し、この箇所施工指針ののつとった鉄筋継手長が確保できるように差し筋（D13）を行い、所定の施工位置からのズレを防止した。差し筋を行うにあたり地面からの鉄筋かぶりを10cm確保し、鉄筋の腐食を防止した。

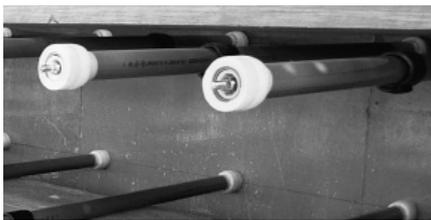
写真-1 被覆したセパレーター

- 1) 鏡部の型枠組立に使用するセパレーターを、塩ビ管(=φ30mm)で被覆し、鏡部躯体コンクリートを打設(写真-1参照)。

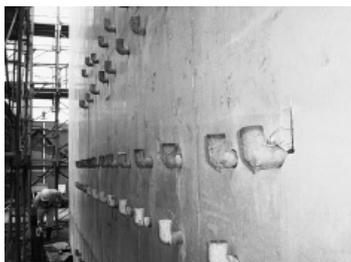
写真-2 塩ビ管に取り付けたエルボ

- 3) このまま放置すると、塩ビ管の空隙から立坑内部へ漏水するため、塩ビ管内部の空隙を無収縮モルタルで充填。
- 4) 塩ビ管内部の充填は、端部に90度エルボを取付けて無収縮モルタルを流し込み、モルタル固結後、90度エルボを撤去して、ソケット部分にキャップを嵌め込む事とした(写真-2参照)。

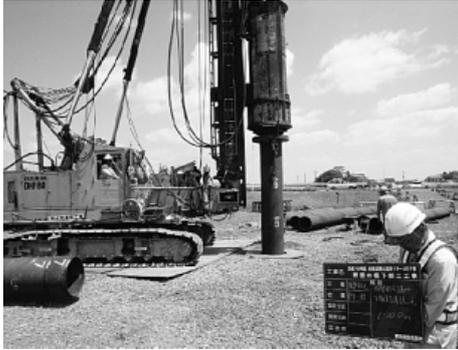
写真-2 導材を使用した鋼管杭打込み

径650mmに加工した鋼管（L=30cm）に鉄板を取付け作製した（写真-2）導材を杭心に合わせ先に打ち込み杭の鉛直度の修正・初期打撃の際の位置のずれを軽減させることとした。

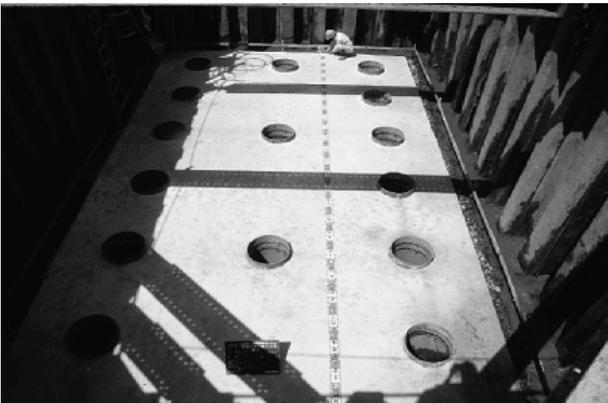
写真-3 再心部の杭偏心量

導材を使用することで、杭建込み時の水平方向のずれを押さえることができ、杭天端最深部 (GL-6.5m) の偏心量も最大46mm に押さえることができた (写真-3)。

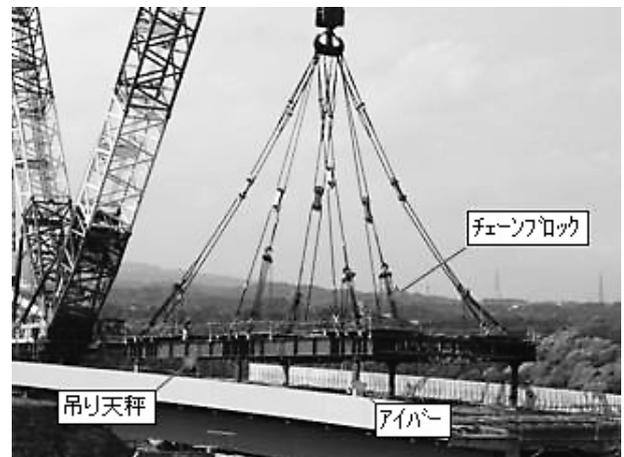
写真-1 吊天秤

吊具の取り付け、取り外しを短時間にできるように吊り天秤を使用することにした。吊り天秤にワイヤーを取り付け、吊天秤下に鉛直にぶら下がるアイバーと橋梁の吊金具とをピンで連結することで、シャックル、ワイヤーの横移動がなくなり、橋梁の品質を確保し、安全な作業が実現できる。

吊天秤は、主部材に H 形鋼（H900）を使用した（写真-1）。

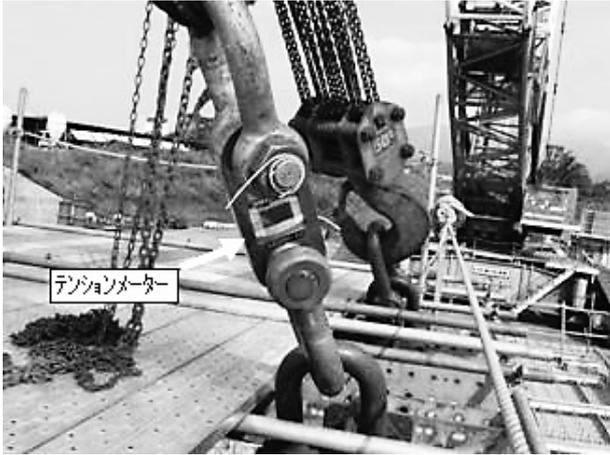
写真-2 テンションメーター

橋梁吊り上げ時のワイヤー張力のバランスが重要になるので、6点全てに50tのチェーンブロックとテンションメーターを仕込み、吊り上げ時、架設時のワイヤー張力を設計荷重内で管理した。

使用ワイヤー径は、架設時の作業性を考慮してφ60mmとした。また、吊天秤の重量を極力軽量化する目的で6点吊りとした(写真-2)。

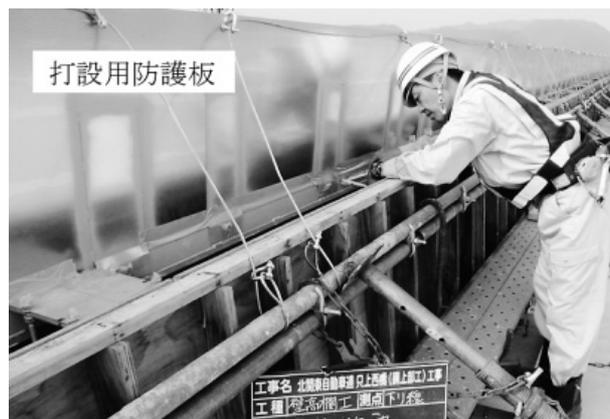
写真-3 打設用防護板（固定）

- ・打設用および仕上げ用のコンクリート防護設備を設置した。

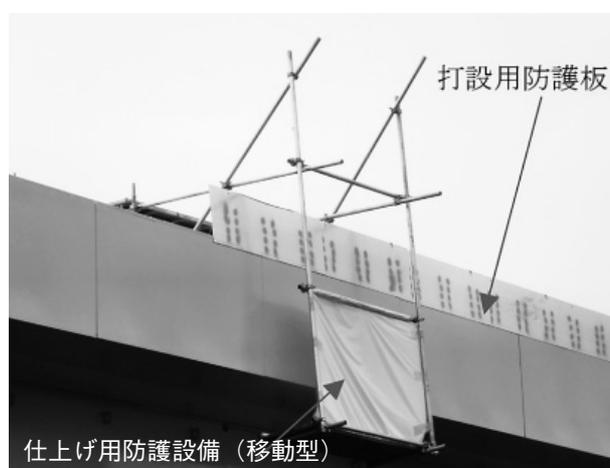
写真-4 設備全景

仕上げ作業に合わせ床版上を移動できる構造とし、コンクリートの落下防止を図った（写真-4）。

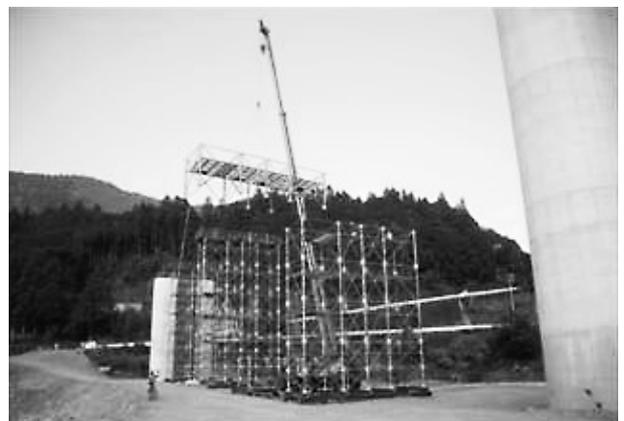
写真-1 RoRo システムベント

このベントの特長は、支柱材に高張力鋼製パイプ（STK540）を使用することで軽量化を図り、組立に際してもダボ付ピン及びボルトを使用しているため、組立作業が簡素化されている。

また、地上で地組立された箱型ブロック（10本支柱）での上架・解体が可能なることによる高所作業の低減、さらに中段足場がパネル形式で横継材

が手摺を兼用した部材になっているため、高所作業での安全性が向上する。

ベントには、パイプ支柱システム式支保工（RoRoシステムベント）を用いたが、軽量であることから地上での組立てから上架が簡単であることが、河川内で橋脚が比較的高い本工事での採用に至った。しかし、従来のベントと解体方法が異なる作業等が発生するため、計画時からの安全に対する配慮は必要であると感じる。

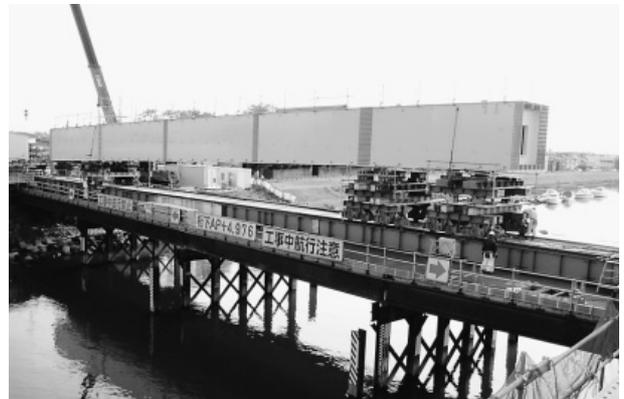
写真-1 桁縦送り状況

仮栈橋上で桁の縦取りを行なう際に、台車の最大反力が60tとなる。仮栈橋に作用する反力を分散させるため、工事桁(H=1,000)を縦送り方向に設置し軌条レール兼用とした。また、工事桁を用いることにより、縦送り時の桁設置高と下部工天端との高低差を少なくすることが可能となり、台車上に設けるサンドルを低くすることが可能となった。写真-1、2に架設状況を示す。

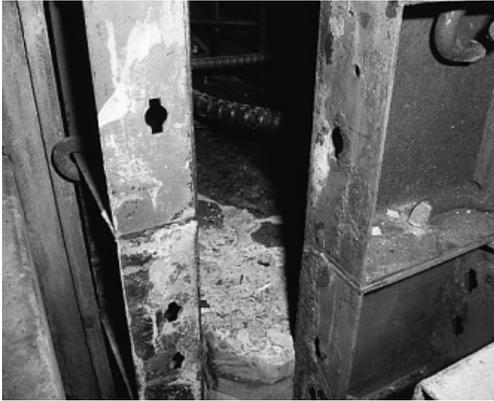
写真-3 側面型枠コーナーハンチ部除去状況

この時、型枠内のコンクリート打継部分の表面溝部に融雪水が溜まって凍結、それが防寒養生囲い上屋を設置後の給熱によっても溶けきれず、側面型枠コーナーハンチを外し(写真-3)、そこに温風送風ダクトを差し込んで(写真-4)、やっと溶解させたということが起きている。
