## 施工計画

# 岸壁部における海水流入防止の仮締切函体の施工方法

(社)北海道土木施工管理技士会

岩田地崎建設株式会社

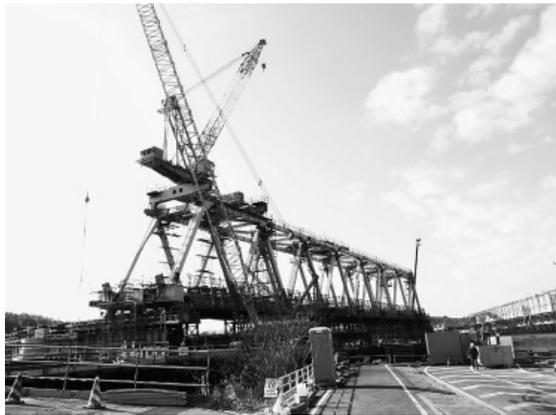
写真-1 横取り架設状況

P1-P2間の架設は工期短縮を図るため、橋脚工事と並行して架設作業が可能となる工法として、一括横取り架設工法を併用することとした。本橋位置から15m左岸側にトラッククレーンベント工法により地組立を行い、P2-P3間架設用のトラベラクレーンを搭載し、下部工の完成に合わせて一括横取りを行った(図-3)。写真-1に横取り架設状況写真を、写真-2に横取り軌条設備を示す。この工法変更により、約3か月の工期短縮が実現できた。

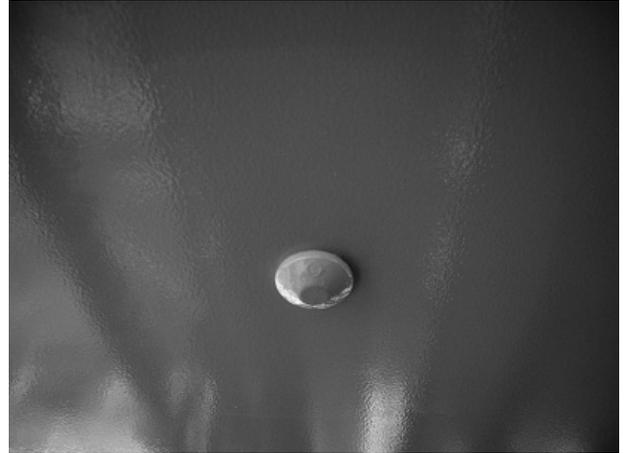
写真-4 閉ボルト塗装

事前に化粧ボルトを塗装しておくことで、吊足場解体と同時に取付けを行うことができ、工程促進につながった。(写真-4)

閉ボルト頭部の塗装の管理には注意が必要で、ボルト同士が接触し塗装が剥がれる品質上の問題があることから、閉ボルトは取付け完了までは塗装部の養生、管理が必要であった。

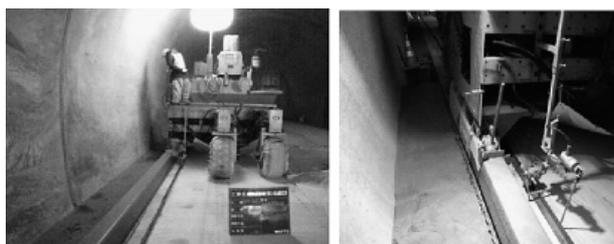
写真-1 打設状況 (左:全体、右:成型部拡大)

- 1) スリップフォーム工法による構造物の施工  
工程短縮および仕上がりの均一性を図るため、円形水路および歩車道境界ブロックをスリップフォーム工法で施工した。

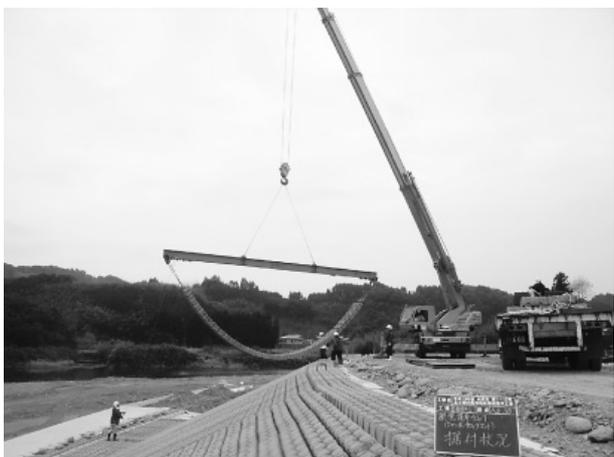
写真-2 据付状況写真

下部と上部に垂れ部（幅1.0m）を設ける事で基礎工及び天端コンが不要となる。

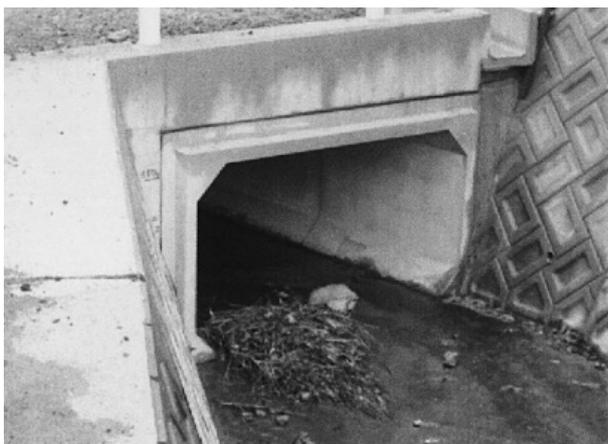
写真-2 二次製品使用 下流側

ボックスカルバート工では、床堀・均しコンクリート打設後、鉄筋組み立てに2日、床版部の型枠組、コンクリート打設に5日、内部・外部の型枠組に2日、コンクリート打設養生に6日、脱型枠に1日で、約17日必要となるが、二次製品の使用により床堀、均しコンクリート打設後、二次製品の据付、緊張に1日となるため、約16日間の工期短縮が出来るので、監督員と協議をし、二次製品にて施工を行う事とした。

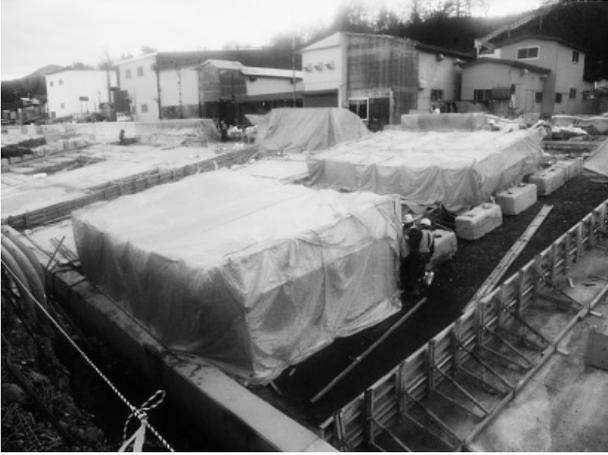
写真-1 防寒囲い設置状況（1次養生）

耐寒剤運用マニュアル(案)には、コンクリート打設後のコンクリート温度は、24時間まで5℃以上に保ち、またコンクリートの強度が12N/mm<sup>2</sup>(当現場の場合)の値を満足し、かつ、打込み後最低3日間以上シート養生を行うと記載されている事から、当現場では打設後防寒囲いを設置し24時間は5℃以上で給熱養生(1次養生…写真1)し、その後囲いを撤去し、養生マット・エアーマット・ブルーシートで全体を覆いシート養生(2次養生…写真2~4)とした。

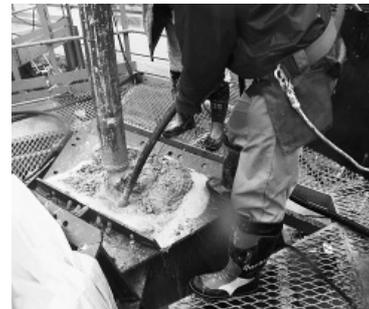
写真-1 層状打設状況

- ① コンクリートを肩天端部分まで層状打設で打込む。（現状方法と同じ手順）

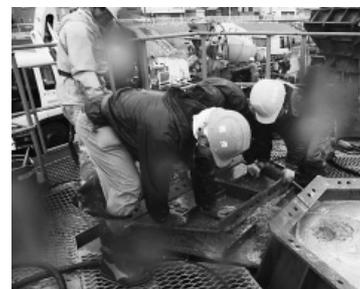
写真-6 型枠蓋設置状況

- ④ 天端を均す場合、張り気味にして、型枠蓋を設置するときコンクリートを押し込むようにする。(変更後の手順)

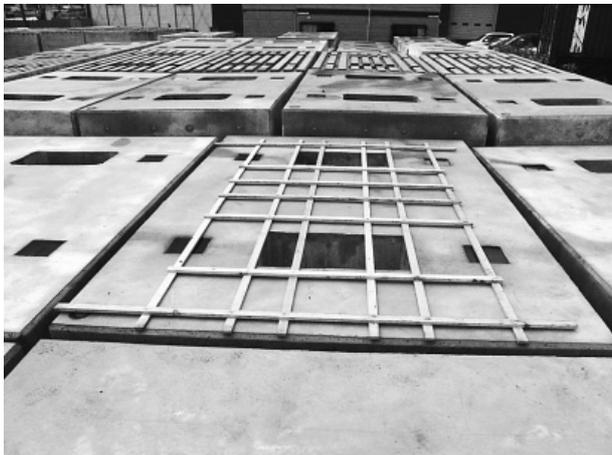
写真-1 墨出し定規

取付位置1か所、1か所、墨出しを行うのは、結構時間が掛り、2名は必要な作業となる為、墨出し用の定規の作成を考えた。定規はドーブチを使用し（写真-1）、定規端部を根固ブロック側面と合わせる事により、取付位置を示すというもの。

今回は幅が2.4mと2.8mの2タイプがあったが、配置が側面からの長さの違いだったので、それに合わせ左右端部の長さを変えることにより、対応出来るようにした。（※写真-1 写真左側の端部を合わせると2.8mタイプ、右側端部を合わせると2.4mタイプ）示された取り付け位置枠内を鉛筆でなぞる事により、取り付け位置を示した。材料もドーブチであるため、移動も1名でも可能で、墨出しも枠内を鉛筆でなぞるだけなので1名で十分であった。

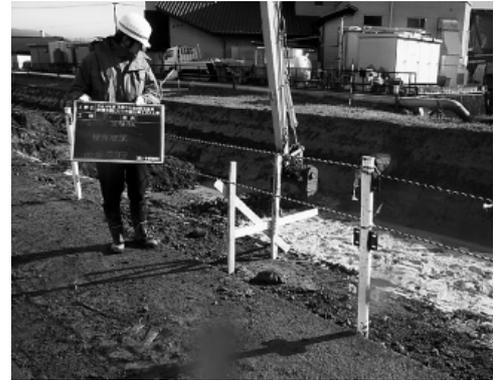
写真-1 バックホウ（攪拌機仕様）攪拌状況

① 改良材の散布された箇所を、バックホウ（攪拌機仕様）を使用して（写真-1）のように攪拌する。初めは改良材の飛散防止のためゆっく

り攪拌し、ある程度混合が確認できてから深度の確認を行いながら攪拌する。

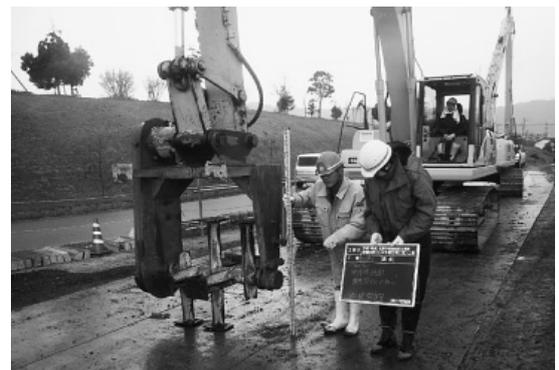
写真-2 攪拌ロッドにキャッチクランプ設置

② 重機 OP 席から攪拌深度が明確となるように攪拌ロッドにキャッチクランプを（写真-2）取り付ける。

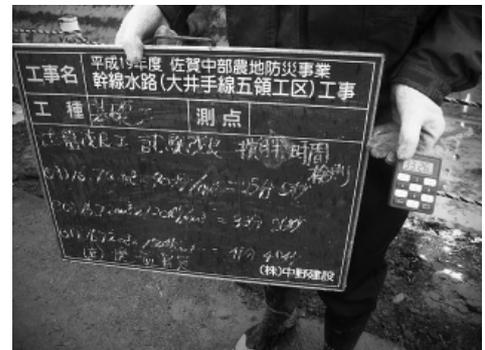
写真-3 攪拌時間管理（デジタルタイマー）

③ 攪拌不足とならないように、区画割りした改良区域を攪拌時間を変えて攪拌しました。（写真-3）のようにデジタルタイマーにより攪拌時間を管理しました。

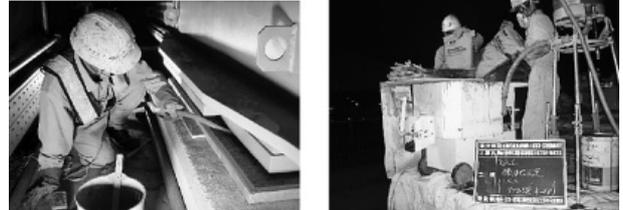
写真-1 グラウト状況写真

グラウト打設は9月14日～17日の4日間に分けて施工を行った。

夜間グラウト打設を行う事により、桁温は一定であった。施工完了後、特に問題となるクラックの発生も無く、無事に完了した。

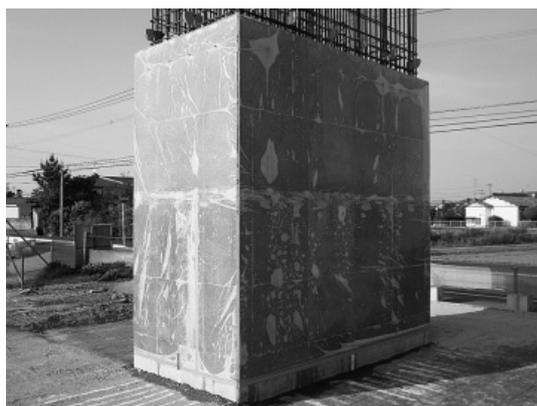
写真-5 ポリフィルム養生

養生終了後外気に触れ乾燥すると自由水が奪われ乾燥収縮ひび割れが発生しやすくなることから、型枠脱枠は1週間以降とし、脱枠後ポリフィルムで全体を覆いコンクリート内部の自由水の脱水を防止する。また散水に用いる養生水は中和処理機の溜まり水を使用し急激に冷やさないことにした。

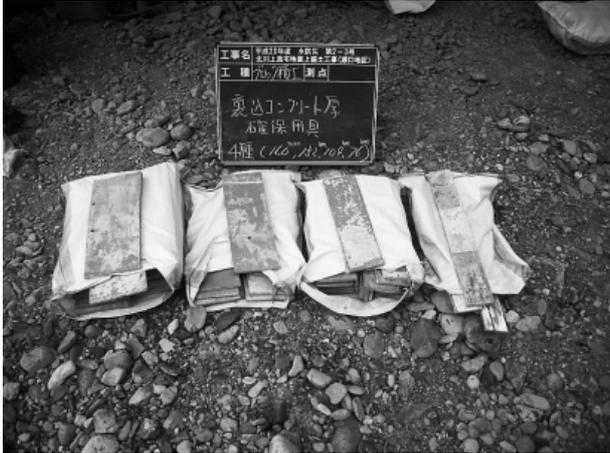
写真-1 4種類の幅板

この問題を解決するため裏当てコンクリートの厚さが変化するアナログ線を写真-1、写真-2、写真-3のように4種類の巾板を使用することでデジタル化を図った。

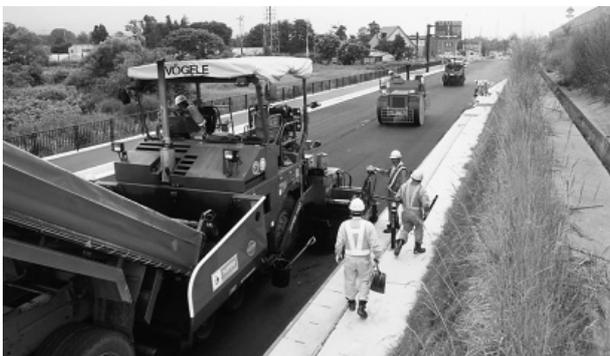
写真-1 大型アスファルトフィニッシャ

アスファルトフィニッシャは、国産機械より、平坦に高い締固め性能を有する大型アスファルトフィニッシャ(独:フェーゲル)を使用した。

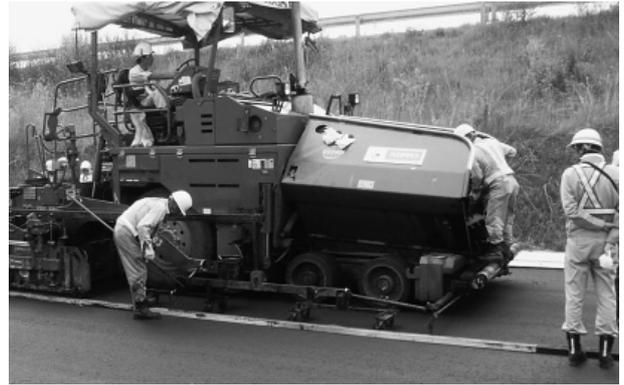
写真-2 路面感知方式敷きならし厚制御装置

事前に測定した平坦性結果から、特に不陸のある区間は、写真-2のような路面感知方式の自

動敷きならし厚制御装置(ロングスキー)を使用し、平坦性向上を図った。

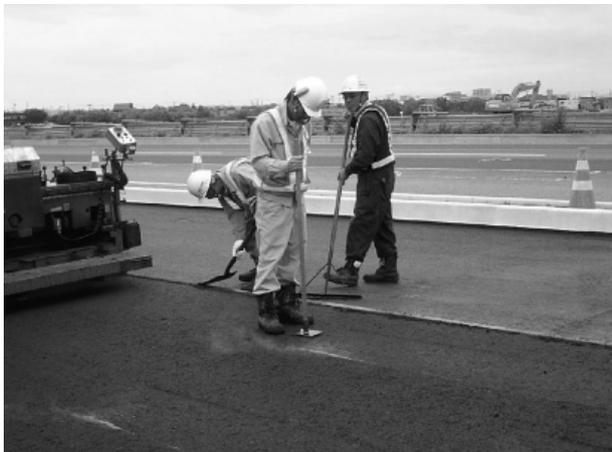
写真-3 タンパ締め固め状況

初期転圧において生じる段差を、平滑に仕上げるように、人力にてタンパを用いて締め固め作業を行い、転圧時の不陸の抑制に努めた。

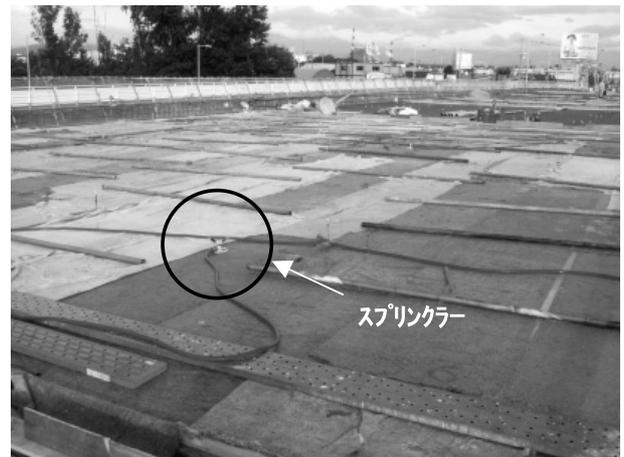
写真-2 スプリンクラーによる24時間散水状況

今回の施工では、上記の他にコンクリートの養生温度を均一化するため、スプリンクラーを設置し、24時間稼働させた（写真-2参照）。

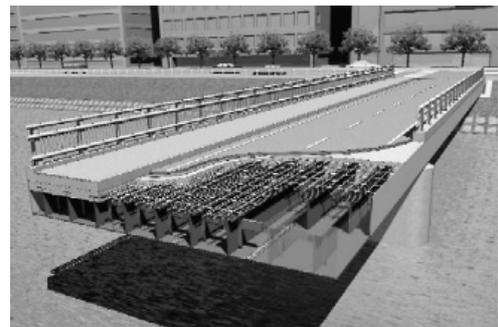
図-1 合成床版橋イメージ

さらに今回は、死荷重軽減のために、床版内に

発泡スチロールで中空部を形成する中空タイプと呼ばれる構造となっていた。

現場における問題点は、本橋梁形式が鋼桁とコンクリートとが一体となる合成構造であることから、コンクリートの品質に十分注意する必要があること、特に床版コンクリートが上フランジを巻き込む構造となっていることから、コンクリートの充填性を確保する必要性があったことであった。

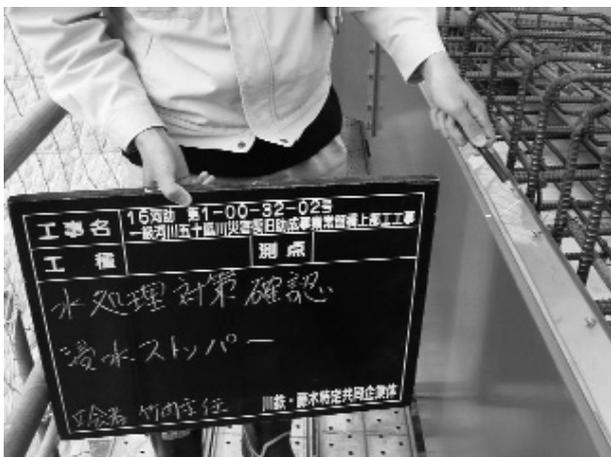
写真-2 浸水ストッパー

防水シートや床版水抜き管（スラブドレン）、舗装内導水管（スパイラルドレン）の設置の他に、地覆部の鋼板とコンクリートの境界部には、写真-2に示すような浸水ストッパーを設置した。

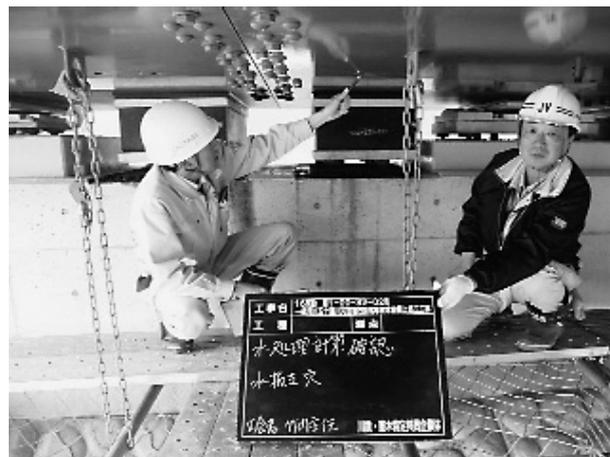
写真-3 水抜き主穴

コンクリート打設後、写真-3に示すように底鋼板下面に設置されたモニタリング孔で、コンクリート等の漏えい状況を確認したが、問題はなかった。

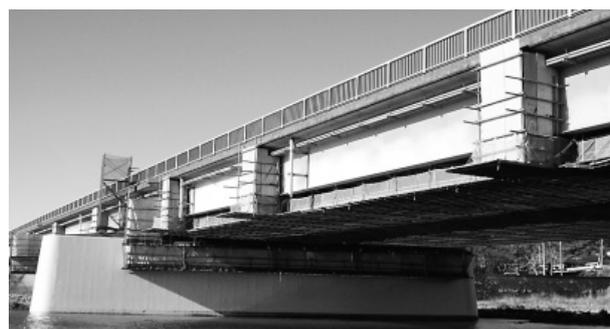
写真-4 足場及び防護状況

足場や施工範囲の防護についても台風等による高波の影響を防止するため海側への張出しを控える構造とした。

足場及び防護状況を写真-4に示す。

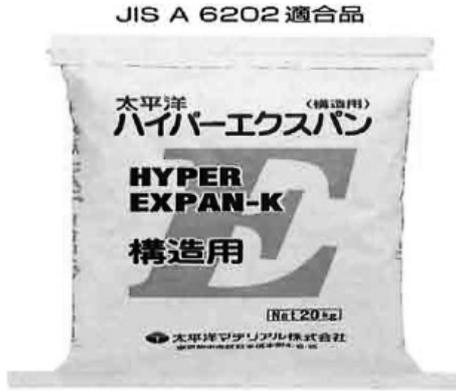
写真-1 低添加型膨張材

- (1) コンクリート膨張材の添加  
フィリピンの施工管理コンサルタント及び発注者との協議にて膨張材添加の必要性が認められ下記対応を実施した。
  - ・低添加型コンクリート用膨張材(20kg/m<sup>3</sup>)の使用(写真-1)
  - ・試験練りを実施し、強度及び膨張性能を確認した。
 上記により、床版コンクリートの初期収縮ひびわれは防止できた。
- (2) コンクリートの同時打設  
コンクリート打設は当初施工案の分割打設を協議により変更し、同一配合の同時打設にて実施した。これにより、コンクリートのひびわれは回避

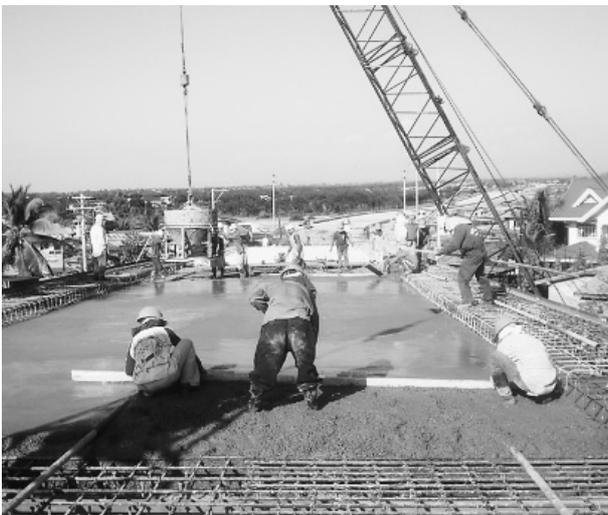
写真-2 コンクリート打設状況

できた (写真-2)。

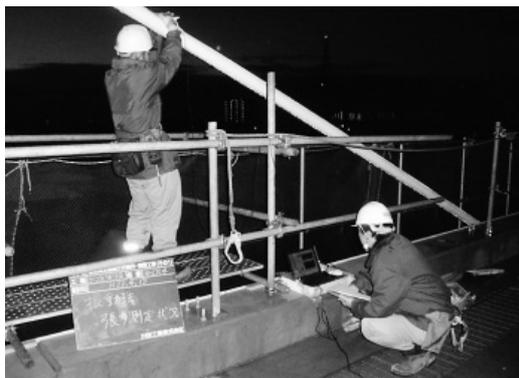
写真-2 振動法による計測状況

ケーブル張力等を算出しておき、これらを管理値としました。ケーブルを1段架設する毎に張力を測定し、管理値内となるよう調整しながら架設作業を行いました。ケーブル張力の計測は、ケーブル張力をジャッキにより直接測定する「ジャッキ法」と、ケーブルを振動させ、その固有振動数から間接的にケーブル張力を求める「振動法」の2種類がありますが、本橋では計測が比較的容易な「振動法」によることとしました。

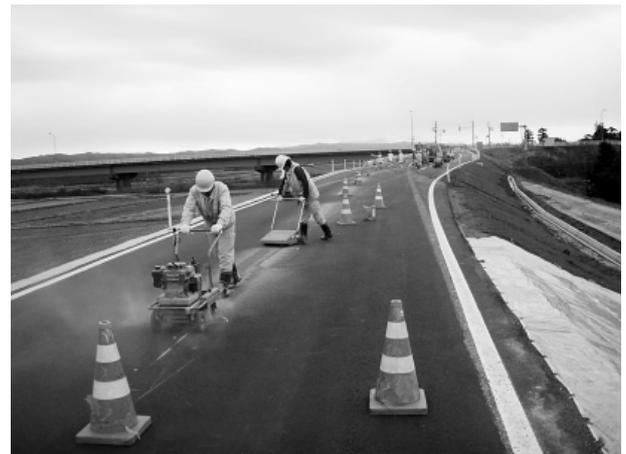
写真-1 従来工法（切削式）

区画線消去の従来工法（切削式）では路面上に有る区画線を切削する事により消去を行う。

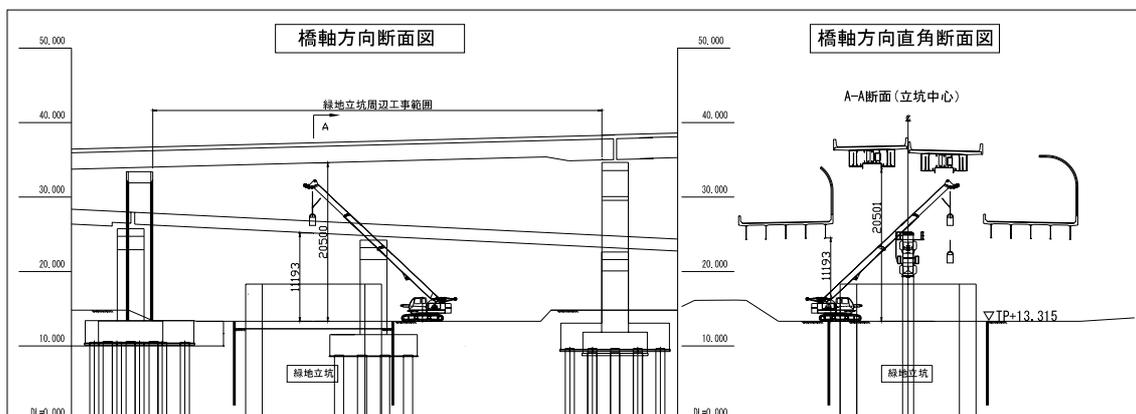
図-1 桁下作業条件概要図

- ① 高架橋3橋の高さ・勾配が異なるため、クレーン据付位置毎に管理する揚程制限が変わる。
- ② クレーンの運転席からは角度があるため、ブーム先端高さとは桁下高さの間隔を目視確認できない。また、監視員に目視確認させるにも桁下高さでの監視足場を確保できない。
- ③ クレーンはスポット的に使用するものを含め

て複数台となるため、装置等を使用する場合には各クレーンに簡単に装着できる必要がある。

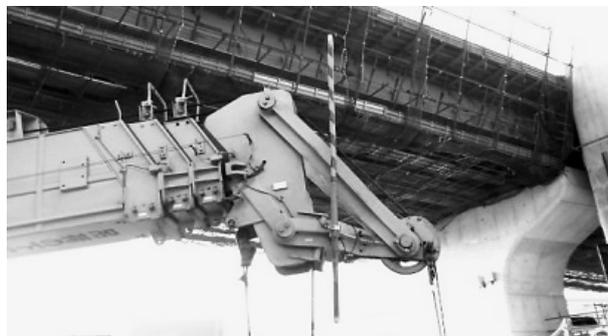
写真-1 近接確認装置装着状況

- ・上方の離隔距離を正確に把握するため、振り子式で常に鉛直方向に向く構造とした。
- ・近接確認装置先端部には発泡ポリエチレン材（水道管用保温材）を使用し、万一桁に接触しても構造物に損傷を与えないものとした。
- ・近接確認装置は、装置の先端がブーム先端より1 m程度高くなるように設置した。
- ・使用材料（装置1台あたり）：
  - ① 単管（φ48.6） L=1.0m程度、n=1
  - ② 発泡ポリエチレン材 L=1.5m程度、n=1

- ・利用方法：クレーン毎に監視員を配置して、桁に向かってブームを伸ばし、近接確認装置により適切な揚程制限を確認・設定する。

- 1) 装置は5分程度で簡単に装着できる。
- 2) 適切な揚程制限高さを迅速に設定できる。
- 3) 近接確認装置が目安となり、監視員の離隔感覚差による過接近を予防できる。万一接触しても装置先端部の傾斜・変形で視覚的に確認でき、また桁を損傷する事もない。

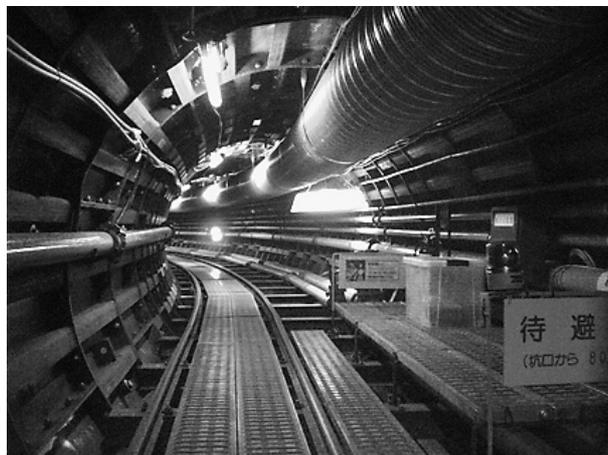
写真-4 急曲線部の注意喚起装置

今回これらの処置の効果が認められたので、トンネル坑内でバッテリーロコの運行上視認性の悪い急曲線部（R=40m）2箇所においても導入し、歩行者の100m毎の待避所への退避呼びかけに活用を展開している（写真-4）。

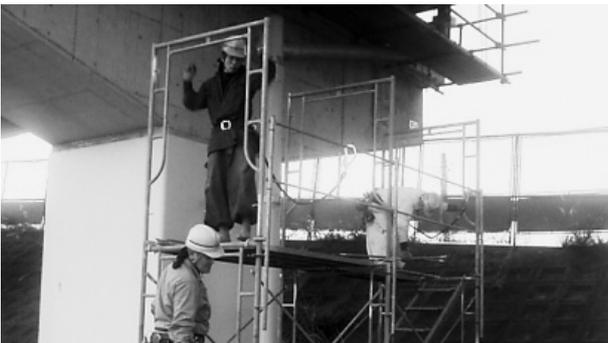
写真-3 桝組（昇降）足場の組み立て

手すり先行工法にて桝組足場の組み立てを行った。1段目桝組み足場完了後、手摺り先行部材を取り付け、確実に安全帯を使用して上組（2段目以降）の作業を行った。

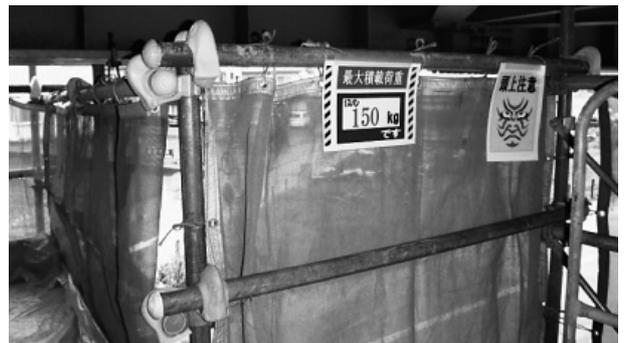
写真-5 クランプカバー及び単管キャップ取付

裂傷、引っかかり、墜落、落下事故防止対策を行った（写真-5）。

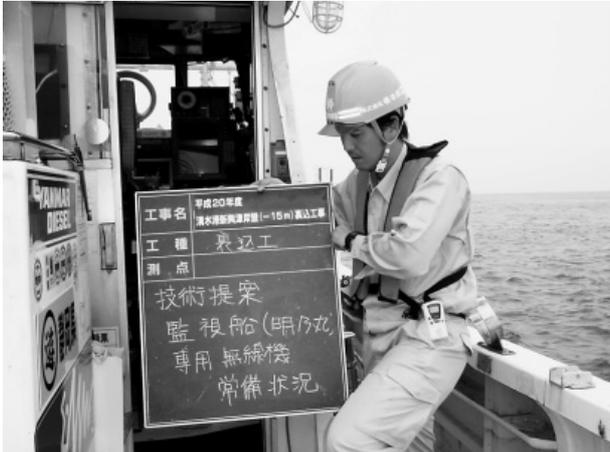
写真-5 監視船専用無線機常備状況

通常の携帯電話による連絡体制とは別に安全監視船には専用の無線機を常備し、携帯電話使用中の通話不能事態を防ぎ他船舶の接近や緊急時の迅速な連絡手段を確保する。

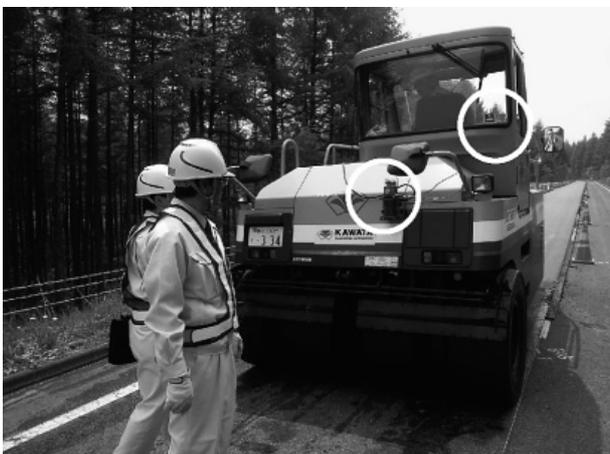
写真-2 センサー作動確認

事故を防ぐために光と音で警告する人感センサーをローラーに装着する、接触事故防止対策を提案した。

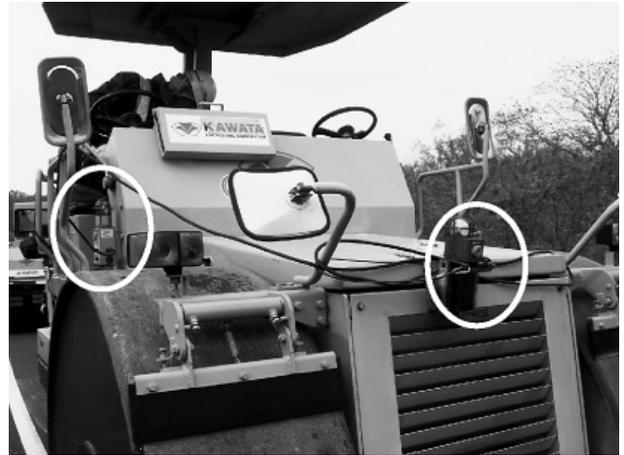
写真-3 センサー取付位置

(2) 光と音だけではなく、このセンサーとセットになっているバイブレーション機能のついた装置を作業員に携帯させ、振動により近づいてきた危険を察知させることも行った。

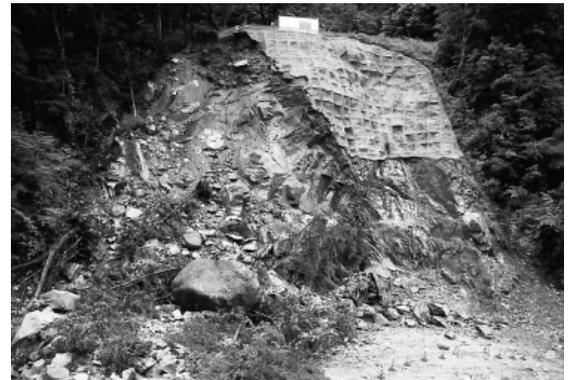
写真-1 岩盤崩落後の状況

高さ30m、幅32m、崩落土量約1,200m<sup>3</sup>

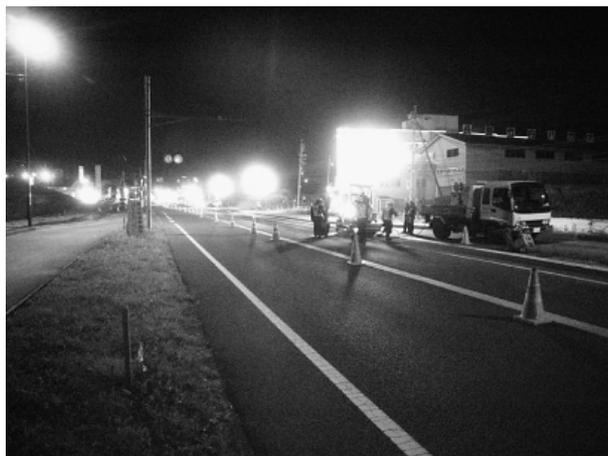
写真-2 夜間作業

交通誘導員を各交差点に配置し規制看板を運転手からわかり易いように点滅灯をつけ設置した。また、夜間作業での照度を確保するためバルーン式投光器を30m ピッチに設置し最低照度を200ルクス以上確保し施工箇所はもとより、規制範囲まで十分に明るくした (写真-2)。

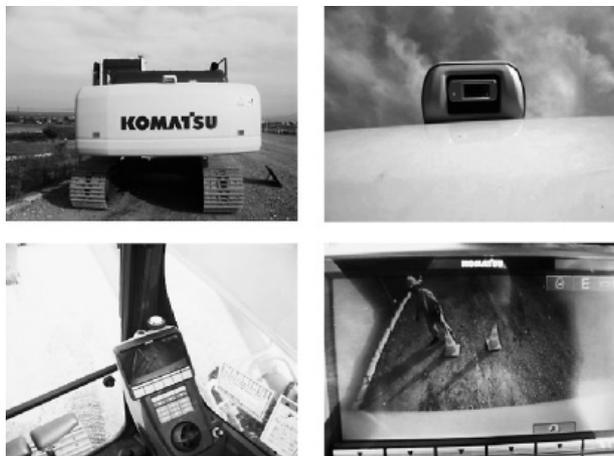
写真-1 バックモニター付バックホウ  
(左上：全景、右上：監視カメラ拡大、  
左下：室内モニター、右下：モニター拡大)

からの死角が小さくなり、周囲への視認性および安全性が高まり、作業性も向上した。そのことにより、当工事におけるバックホウによる事故はゼロであった。

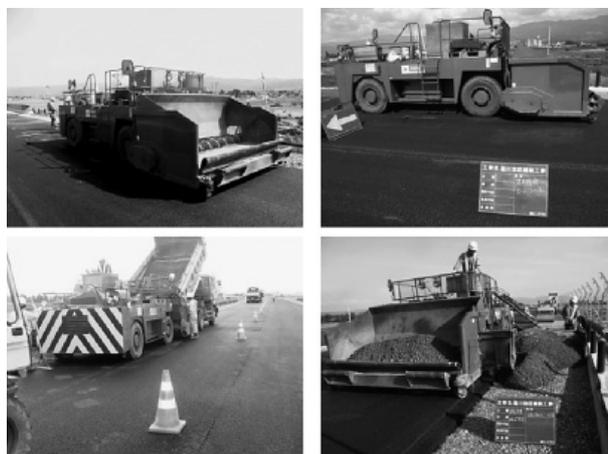
写真-3 ロードワイドナでの施工状況  
(左上：斜め全景、右上：横全景、左下：後方施工状況、右下：前方施工状況)ター、右下：モニター拡大)

そこで、フィニッシャ型でホッパから材料を搬入し、機械サイドの敷きならしが可能な施工機械（自社機械：ロードワイドナ）を使用した。連続作業が可能であり、バックホウのような旋回作業が発生せず、そのまま平坦に敷きならすことができ、工期短縮および安全性の向上に寄与した。

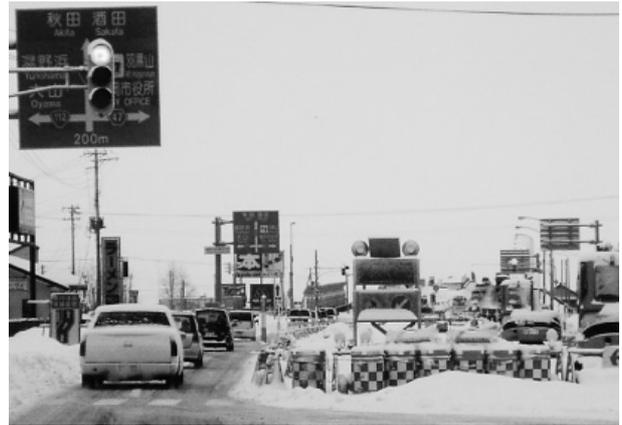
写真-3 冬期間のソーラー式誘導標示板

- CO<sub>2</sub>排出量は、発電機を使用した場合に比べ1/100以下に削減できた。
- 日照のある温暖期において、ソーラー式誘導標示板は、発電機などによる補助充電無しで昼夜連続使用可能であった。
- 寒冷期は、曇りや雪の日が多く、日照時間が当初想定していたより少なかった。そのため、写真-3に示すように、誘導標示板の文字や矢印などがかすれることがあり、1ヶ月に1度日中に数時間程度、発電機にて充電を行い使用した。
- 発電機のエンジン音による騒音がなく、夜間における付近住民からの苦情もなかった。
- 給油のための島規制内への横断が無くなり、交通安全に寄与した。

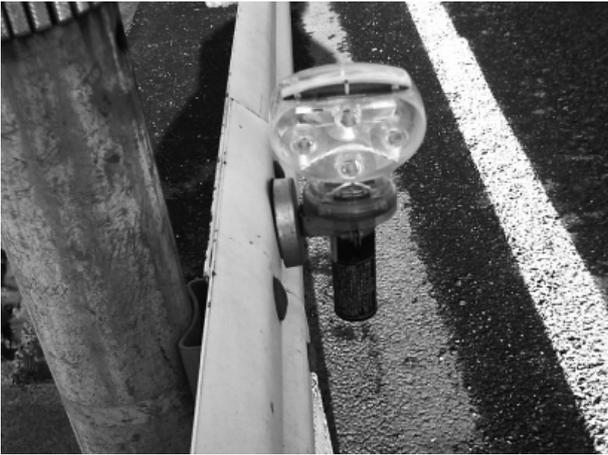
写真-2 下り線側自発光視線誘導標設置

下り線側には、落下防止の為に置き基礎による車両用防護柵を設置していたが、車線変更による屈曲のため、接触する可能性があった。現場は、夜間は、暗い所であるため、車両用防護柵の存在をアピールするために自発光式の視線誘導を設置した(写真-2)。

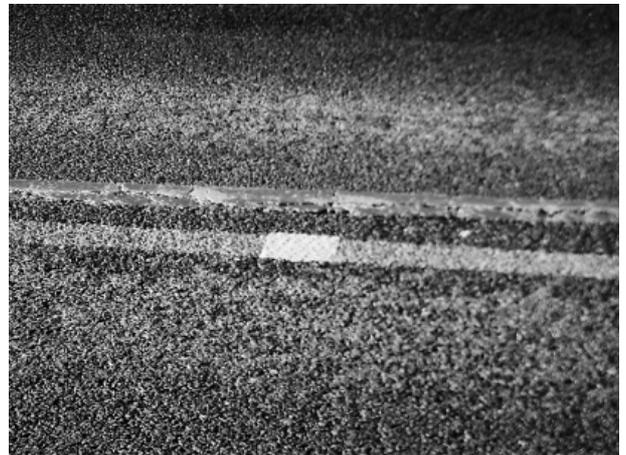
写真-4 高輝度反射テープ設置

何とか、仮センターラインの視認性を向上させる方法を考えた結果、高輝度の反射テープを路面の貼り付けることを考えた。

設置してみると(写真-4)、夜間の視認性もよくなった。心配していた接触事故も今の所は、発生していない。

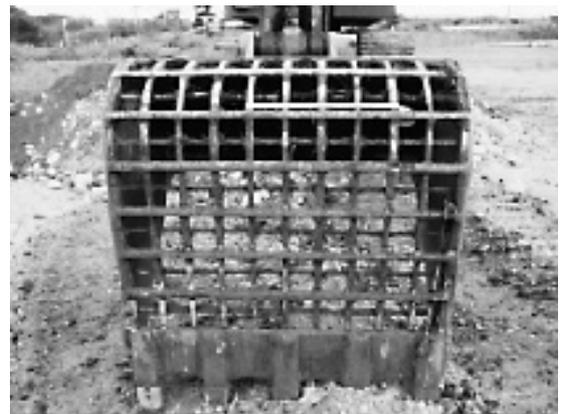
写真-1 スケルトンバケット（□12cm）

尚、以下に、すき取り物のふるい作業に使用する「スケルトンバケット」、タブグラインダにより吹付施工に適した大きさ（38mm 以下）に破碎された「二次破碎物」、法面吹付施工完了後の「植生生育状況」の各写真を表示する。

- ① 人力にて刈り払い機を使用し、笹類を刈り取る。
- ② 刈り取った笹・伐採した樹木を集め、仮置ヤードに運搬・仮置きする。
- ③ バックホウにより表土すき取りを行い、ダンプトラックにて仮置きヤードに運搬・仮置きする。
- ④ バックホウにスケルトンバケットを装着し、ふるい分けを行い、すき取り物を伐根類と土砂に分類する。
- ⑤ 伐根類をタブグラインダで吹付施工に適した大きさ（38mm 以下）に破碎し、堆積する。
- ⑥ 所定の割合で破碎物・土砂・無機系緑化安定材（エコスティブラー）・土壤微生物肥効促進剤（三宝菌 NPK）・肥料・種子を混合し、モルタル吹付機で法面に吹き付ける。

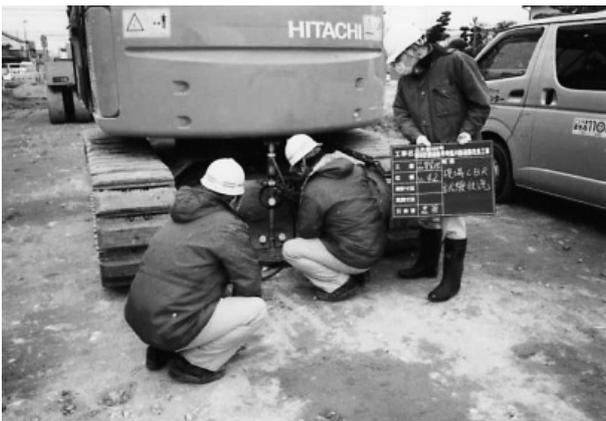
写真-2 現場C B R試験状況

以上の処置により、建設発生土の抑制及び現状路床土を現場内利用し、現場C B R試験の結果、規格(路床設計C B R = 4%)を満足する事ができた。

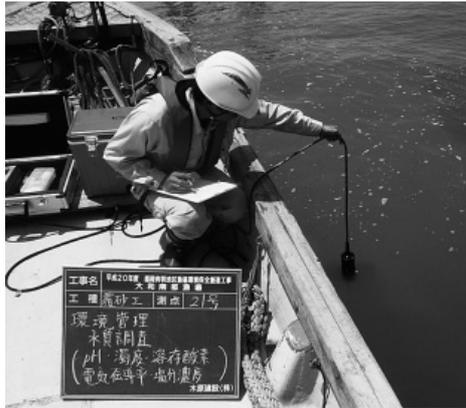
写真-1 水質調査状況

測定値は潮流、風、潮高の影響により変動しつつも、濁度以外の測定項目については特に変化は見られなかった。濁度の影響分布は下記の通り。

- ① 平面分布は潮流方向のみに広がり、局所的に100mg/ℓ前後を示す箇所もあるものの、濁りの強い場合でも20～40mg/ℓの範囲で作業船か

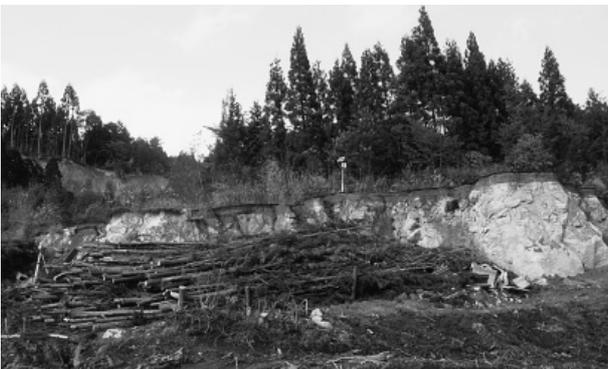
写真-1 岩手・宮城内陸地震の被害

写真-1は岩手・宮城内陸地震の被害の写真である。写真は、従来、道路であった部分が崩落したものである。(写真中央部に水平に路盤材が確認できる。)また、多くの木々が撤去、伐採され仮置き後、処分されようとしている。

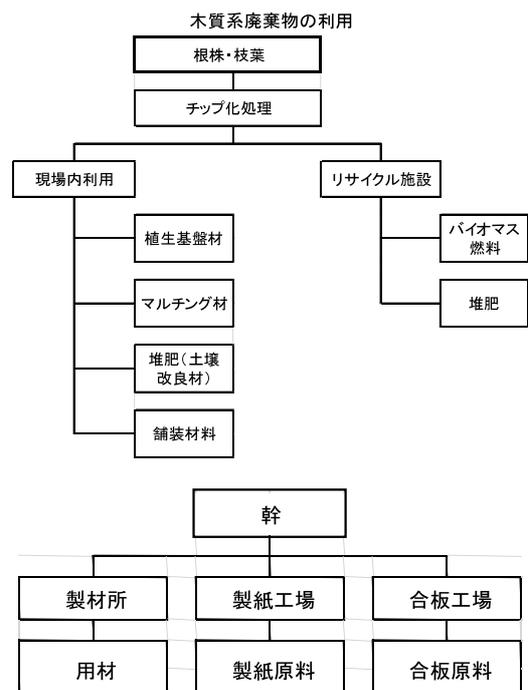
図-1 木質系廃棄物の利用方法

木質系廃棄物(根株・枝葉・幹)の有効利用法は、以下の方法が現在の主なものとなっている(図-1)。

破砕作業では、用材、製紙合板原料として利用できる幹材（末口直径10cm以上）は、有価物として売却処理する。根株、枝葉及び不用幹材は、全てチップ化処理し有効利用を図る。

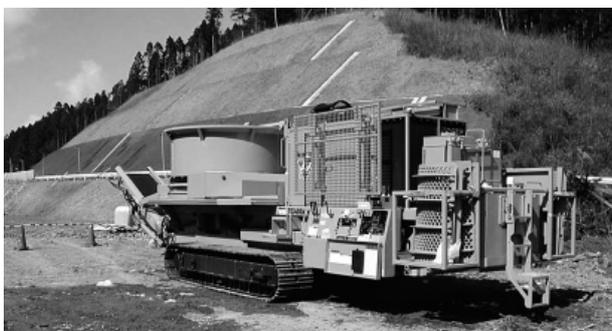
写真-2 木材破砕機(タブグラインダー(TG400ATX))

木材廃棄物のチップ化処理には、移動式木材破砕機を使用する。以下に本体写真、仕様を示す(写真-2、表-1)。

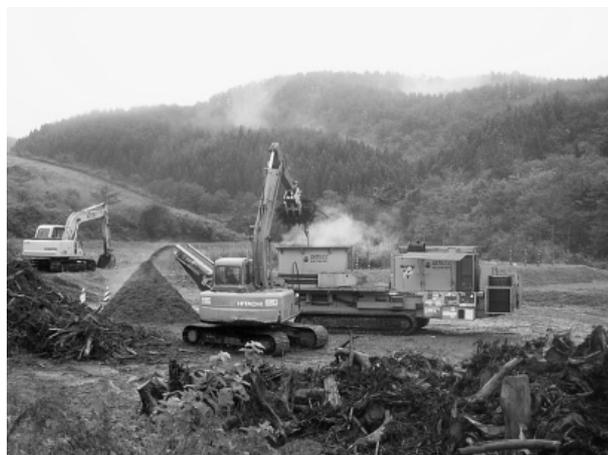
写真-3 木材チップ化状況

チメントを装着したバックホウ（0.7m<sup>3</sup>が標準）で行う（写真-3）。（各種アタッチメント：はさみ、小割機等）

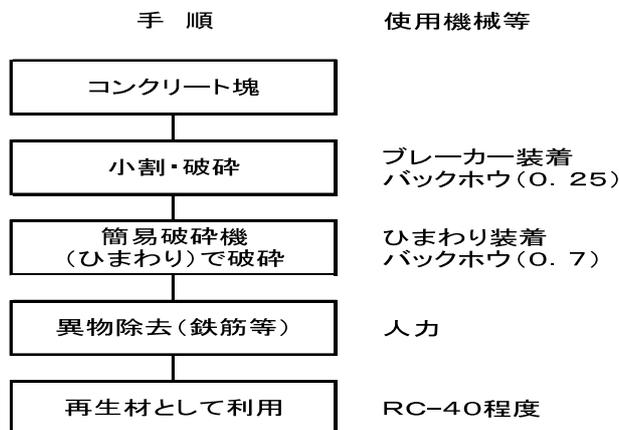
図-4 簡易破碎機(ひまわり)手順

コンクリート塊の再生手順を以下に示す。(図-4)発生したコンクリート塊は、バックホウ(0.7m)に装着する簡易破碎機(ひまわり)(図-5)で破碎し、再生材として利用した。

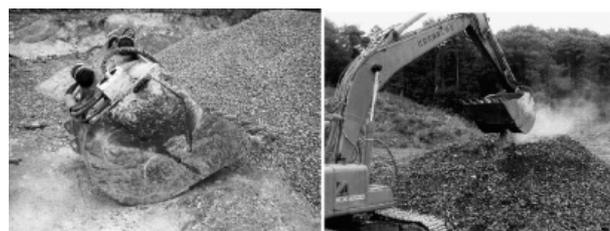
寸法図	主な仕様

型 式	MC1160(新型)	本体クラス	0.7mクラス~	使用圧力	280kg/cm <sup>2</sup>	必要流量	200~400l	処理能力	20~60t/h	質 量	2.45t	全 高	1515mm	全 幅	1163mm	全 長	1640mm	破砕径	655mm
型 式	MC1160(新型)																				
本体クラス	0.7mクラス~																				
使用圧力	280kg/cm <sup>2</sup>																				
必要流量	200~400l																				
処理能力	20~60t/h																				
質 量	2.45t																				
全 高	1515mm																				
全 幅	1163mm																				
全 長	1640mm																				
破砕径	655mm

簡易破碎機で破碎したコンクリート片は、やや粒径が大きめであったが、構造物の裏込や路盤材として活用できる再生骨材をつくることができた。鉄筋等の異物の除去は人力でおこなったが、磁石等で除去することができればより省力化ができる。

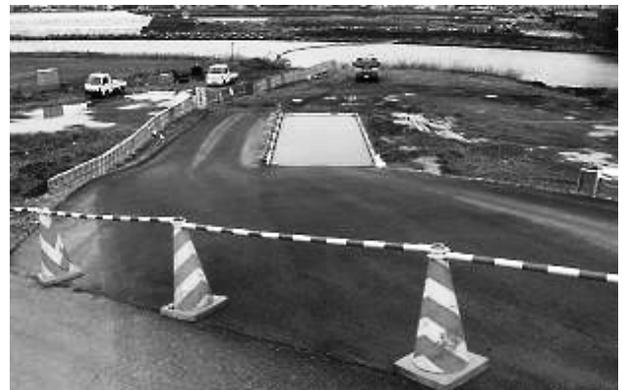
写真-1 タイヤ洗車場

発注者との協議により運搬路出入りに仮設工としてタイヤ洗車場を設置し、坂路部にはAs舗装を施工した（写真-1）。

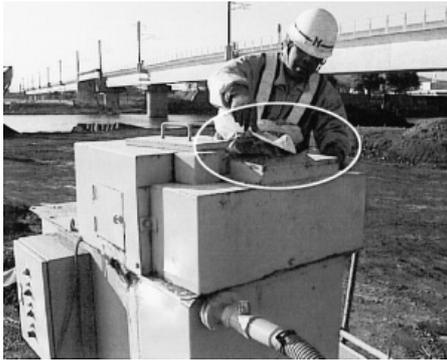
写真-3 凝集材タンク

- ① ポンプにて濁水を揚水する。
- ② A部凝集材タンクより凝集材を投入（写真-3）。
- ③ B部攪拌槽にて凝集材と濁水を攪拌する（写真-4）。
- ④ C部沈澱槽にて凝集材により形成されたスラッジ（汚泥）を沈殿させ排出する。
- ⑤ 分離した澄水を放流する（写真-5）。

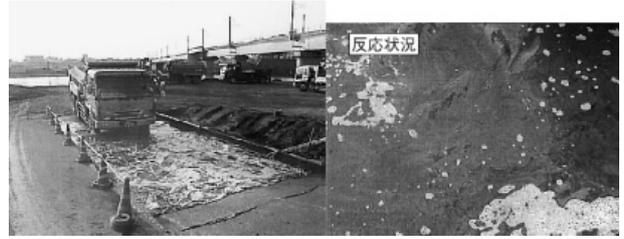
写真-6 残存凝集効果

なお、反応水（澄水）にも凝集効果が残存しているのでダンプ通過時にもタイヤ洗浄場にて同様の攪拌・沈澱効果が期待できる。

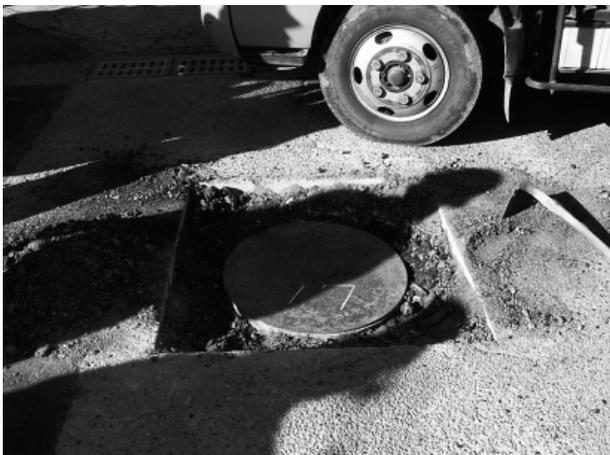
写真-2 マンホール上部撤去後

路面切削の施工に先立ち施工箇所全面を機械で削ることが出来るようにするため、下水道のマンホール上部を撤去した（写真-2）。上部を撤去することにより高さを11cm下げることができた。

路面切削作業時に支障となる下水道マンホールの上部を撤去したことにより、その都度ドラムをあげて作業を中断する必要がなくなり、連続で作業を行なうことができた。

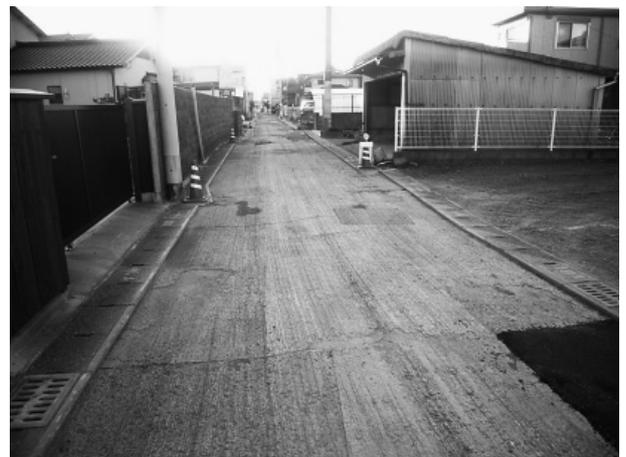
写真-3 路面切削完了

(5) 路面切削終了後の交通開放時に下水道マンホールが表面に露出していないため段差がなく、安全面においても効果があった（写真-3）。

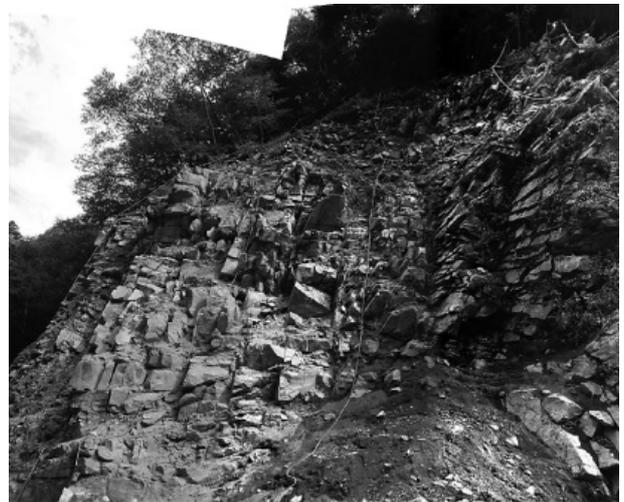
写真-1 施工前の法面状況

施工対象法面は、高強度ネットを敷設した後に鉄筋挿入工を打設し、ネットによって急崖を押え込む法面保護工が予定されていた。しかし、法面は、80°～垂直に近い急崖となり、岩盤面には節理やキレツが顕著に発達していた（写真-1）。

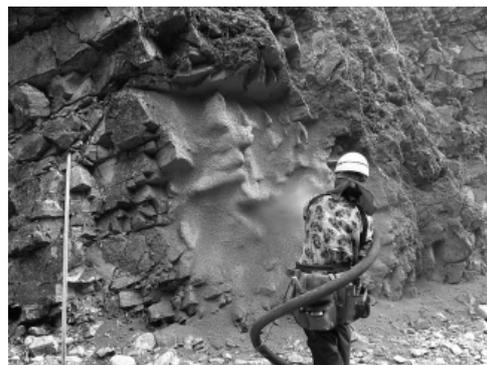
写真-2 ECOバインド吹付状況

同様にモルタルコンクリート吹付機による施工が可能となっており、無機質系固化剤、砂、混和剤、水を混合したものを対象となる法面に吹き付けるものである。一軸圧縮強度（材齢28日）は、固化剤：砂＝1：4の配合にすると約22N/mm<sup>2</sup>を示し、モルタル吹付とほぼ同程度の圧縮強度を示す。吹付状況写真を写真-2 に示す。

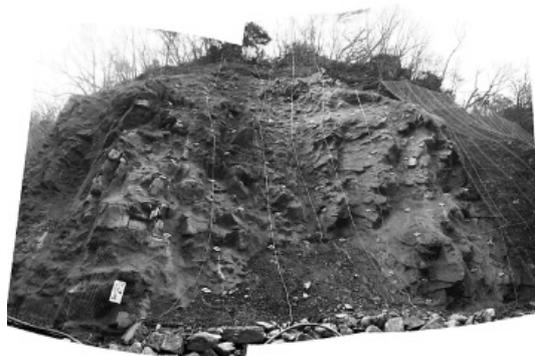
写真-3 法面保護工完了

安全対策工としてECO バインド工法を施工した法面では、高強度ネットの敷設や鉄筋挿入工施工時にも落石の心配がなく、無事故で法面保護工を施工できた（写真-3）。

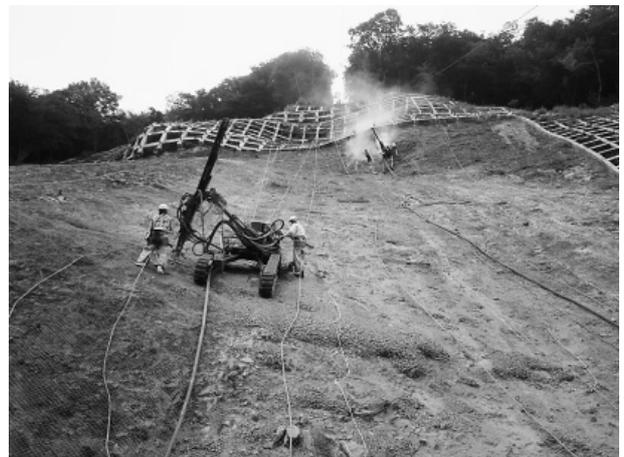
写真-4 ロックボルト工削孔状況

クボルト水平間隔2.0mではブーム・アームの調整を行う事で、3箇所までの施工を行える機械だが、写真-4の機械位置でみた右側を削孔する際、機械の削孔能力が低下するとの説明があったため、左側と中央の2箇所までの施工で工事を進めた。

上記施工後の段取り替えは機械固定用ワイヤーの制限があるため、各列を概ね垂直方向に上から下へ移動し、各段の施工を行う。また、各列の位置・地山の変化状況に応じ、上部にある立木アンカーの位置移動を行い、施工を進める機械である。

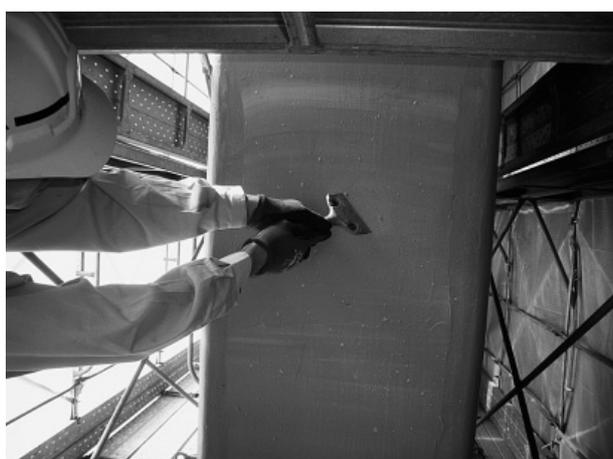
写真-3 パテ塗り1回目チェック

1回目は、素穴を確実に埋めることを課題にし、パテ材を0.4kg/m<sup>3</sup>使用した。硬化後表面を見ると躯体内部からの空気等によりダレが生じたので、その凸部を除去した（写真-3）。

下地処理にて露出した小さな素穴はパテ材（エポキシ樹脂）にて確実に埋め、平滑に仕上げるために全体の使用量1.0kg/m<sup>2</sup>を2回に分けて不陸修正を実施した。

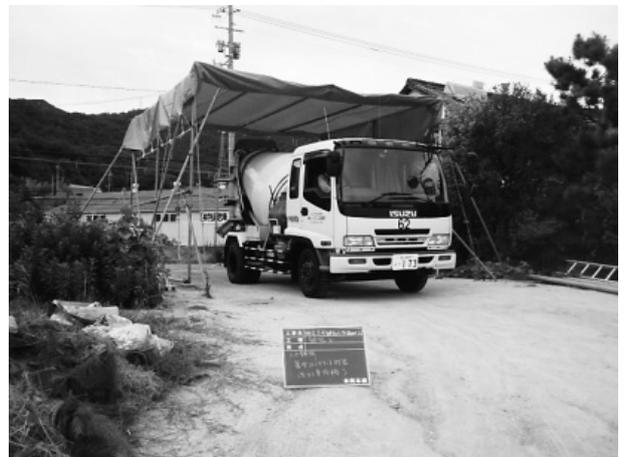
写真-1 暑中対策（屋根付き待機所設置）

- ① 暑中対策として、待機中のコンクリートミキサー車の生コンの品質の確保のため、屋根付き待機場所を設けた（写真-1）。

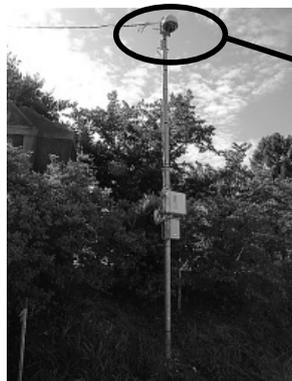
写真-5 360°見渡せます

- ・工事事務所設置時に転倒マス式雨量計を設置しリアルタイムにて現地での降雨量の把握を行った（雨量計の設置については河川工事や砂防工事等の水害が発生しやすい工事には欠かせない機器）。大雨警報発生時には記録計がカウントされる時の音は恐怖です。
- ・前項2点の課題の状況把握と安全管理の工夫を兼ねて、現場内中央付近にWEBカメラの設置を行った。

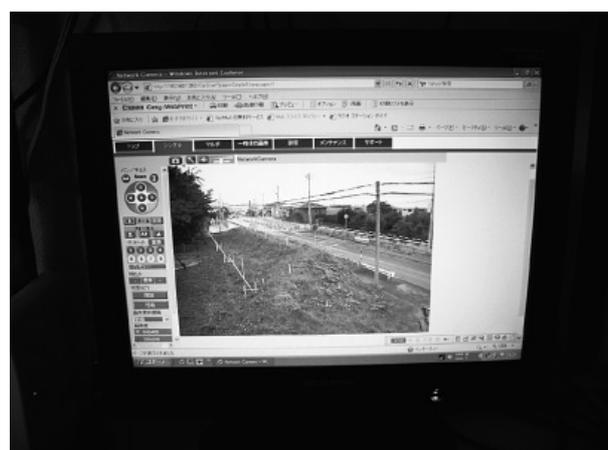
写真-9 パソコン画面

ット環境が整っていればUserIDとPasswordによってどこからでも現場の確認が出来るという利点があります。しかし住宅密集地域等ではプライバシーの侵害の関係で設置があまり好ましくない場合もあります。今回の場合は地先の

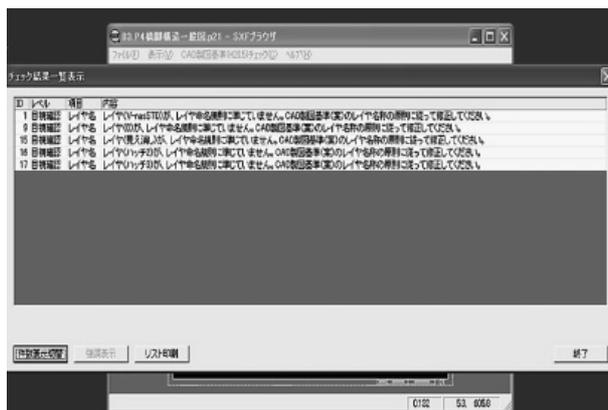
図-1 S X F ブラウザによるチェック結果

※図-1は、発注図についてS X Fブラウザを使用してチェックした結果を示したものですが、「レイヤー名に関して5項目が準拠していない」と表示されています。

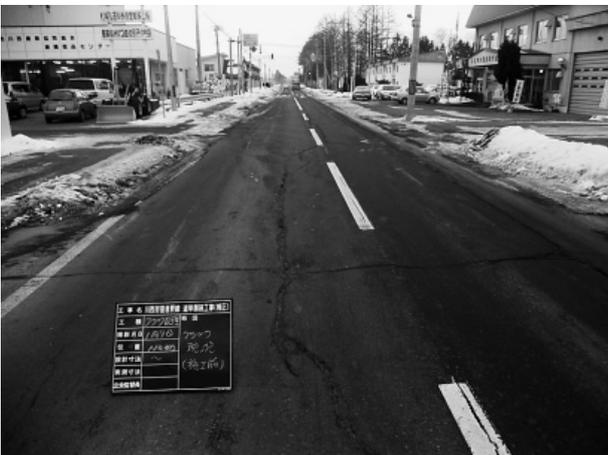
写真-1 着手前

現地踏査を行い、既存の舗装版を観察するとクラックの発生が多く見受けられ、わだち掘れがあり平坦性の低下もあった（写真-1）。

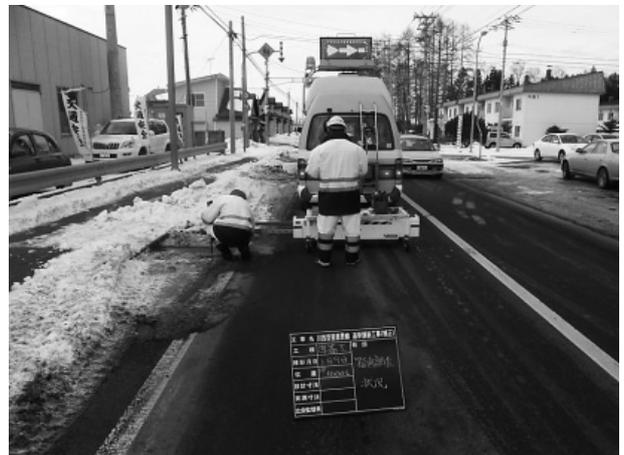
写真-2 わだち掘れ調査

ひび割れ調査は「スケッチ法」により測定し、わだち掘れ調査は横断プロフィールメータ、平坦性の調査は縦断プロフィールメータを用いて測定を行った。調査の結果を基にMCI、PSI数値を算出し、MCI=4.5 PSI=3.0の結果を得た。

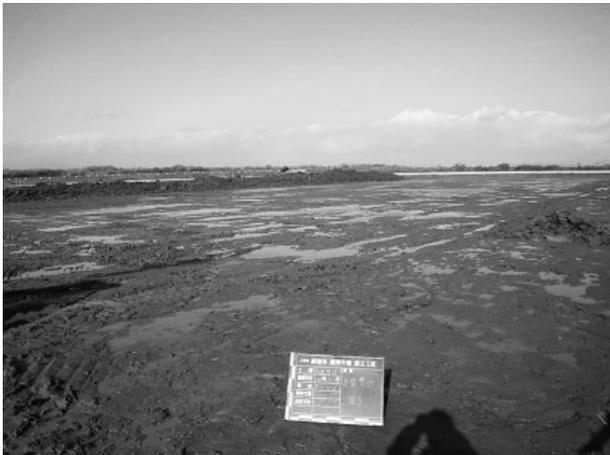
写真-1 表面水滞水状況

今回のほ場整備（区画整理）工事において、最大の敵は「雨」でした。適度な降雨であれば問題ありませんが、着手8月下旬～完了11月中旬までの期間中で連日の降雨の影響で作業中止待機日は計30日にも及びました。基盤が粘性土質な上、施工箇所は既存の暗渠排水がほとんど無いため地下排水は、望めない状況でした。当然、表土、表土剥ぎ施工後の基盤と共に表面に水が溜まってしまい、重機による整地作業を行う事が出来ませんでした。

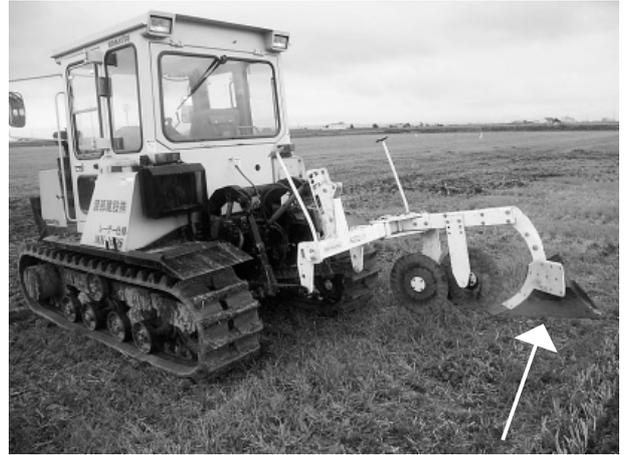
写真-2 水切り機械

1日でも早くほ場内で作業する為に、降雨の度に水切り機械を使用し表面排水路を設けました。

また、場所によっては水切り溝内に水中ポンプを設置し排水処理を行いました。水切り溝の排水出口場所は工事で設置した落口柵につなぎ排水路に排出しました。機械作業だけでは不足な部分を人力にて水切り溝につなぎ滞水箇所が極力無いよう細かく行いました。

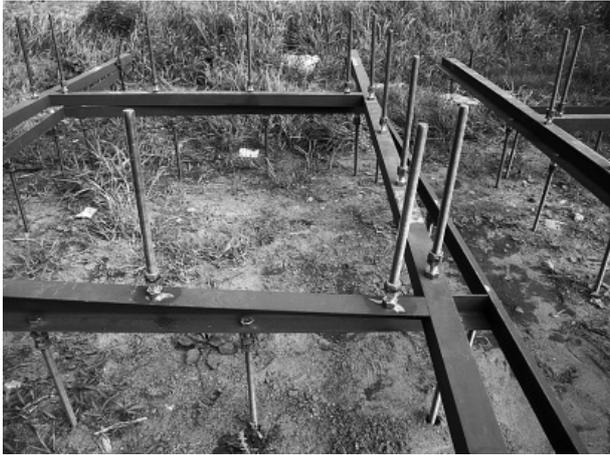
写真-1 ボルト取付状況

平行方向、直角方向、ボルト中心の枠をたわみがでないようにアングルで1日の打設個数分製作し枠がブロックコンクリート均し面に付かないようにボルト、ナットを取り付けた下側に埋め込みするボルトを継ぎ足して作成した。

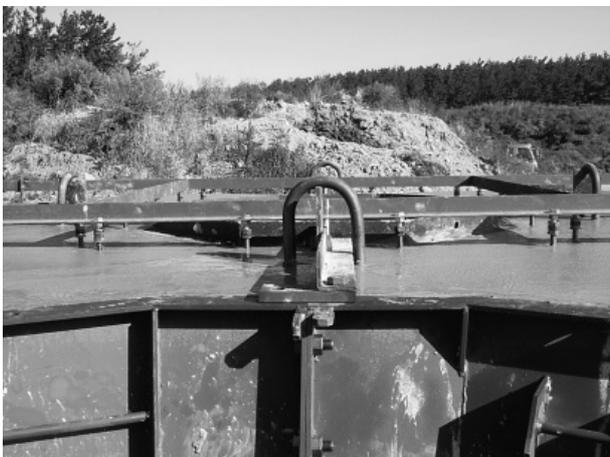
写真-2 ボルト埋込状況

写真-2の様にアングルを使用したことによりたわみなどもなくわりと簡易に16本のボルトの埋め込みが施工でき、多少経費はかかったがボルト埋め込み後のブロックコンクリート均し面の補修及びネット、フランジ取付時の施工手間を考えると楽に施工できた。

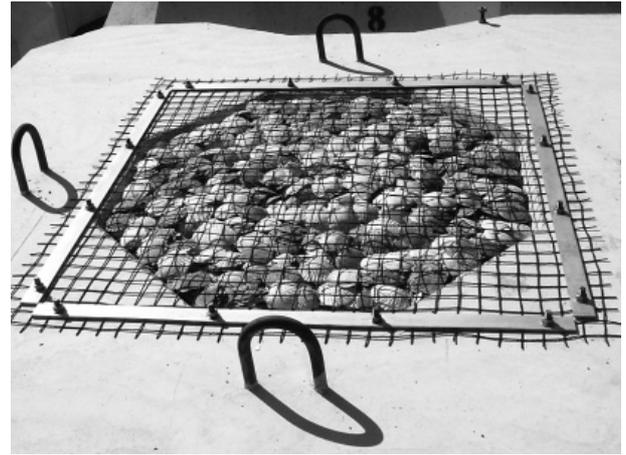
写真-3 取付完了

また材料も同様工種であれば少しの溶接作業で転用でき上部のボルト、ナットの高さを変えることで埋め込みボルトの位置調整が簡易に出来るの

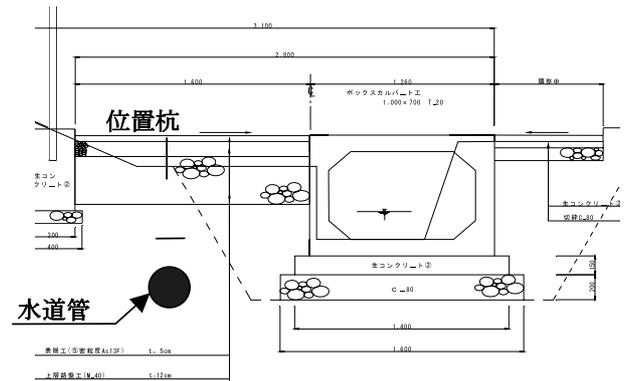
図-2 標準断面図

勾配が約1.0%と少なく、噛合せ方法など施工上の問題もあることから、発注者側の承諾を得た上で上流側から下流側へと順次据付けを行なった。また、フォークリフトの製品運搬経路となる基礎コンクリート寸法は強度確保のため、設計幅 W = 1,400mm に対し基礎砕石と同じ W = 1,600mm、設計厚 t = 150mm に対し t = 200mm とした。水道管は正確な埋設位置を確認し、位置杭標示を行なって破損防止に努めた（図-2）。

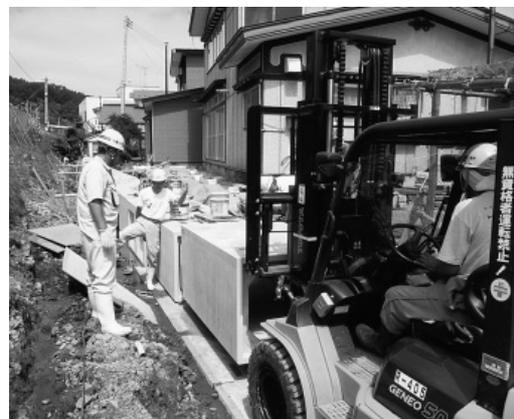
写真-3 ボックスカルバート据付け状況

適用条件としては、今回のように長手の製品ほど前輪に荷重がかかり下り勾配で不安定となることから能力性能に十分な余裕をもって機械選定を行なうこと。また、ボックスカルバート製品に上下流の噛合せ凹凸があり、上流側からの据付になる場合、噛合せが逆でないといふ据付がスムーズに行かないので発注者側の承諾が必要となること。その他、細部据付けについては油圧ジャッキやレバーブロックが必要となる場合があるので、これらの点に留意されたい。
