河川工事における気象データの解析と安全の確保

宮崎県土木施工管理技士会
 湯川建設株式会社
 土木部長
 田中輝彦
 Teruhiko Tanaka

- (1) 工事名：方財地区掘削工事
- (2) 発注者：国土交通省九州地方整備局
延岡河川国道事務所
- (3) 工事場所：宮崎県延岡市浜砂町地先
- (4) 工期：平成20年7月1日～
平成21年3月30日

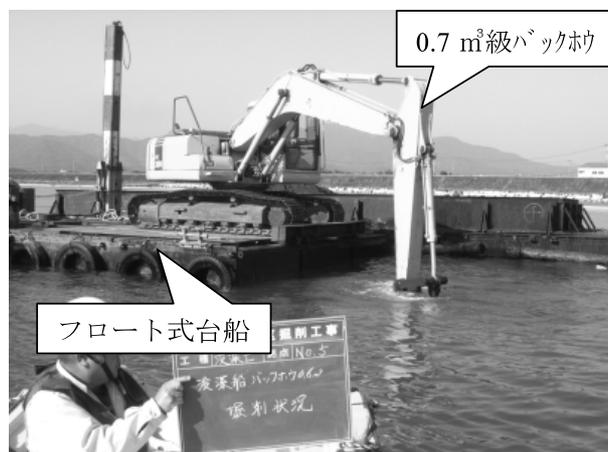
写真-1 施工状況

今回は一級河川大瀬川の河口付近を広範囲に渡り浚渫するものであり、施工にはフロート組立式の揚土台船にバックホウ0.7m³級を搭載し施工を行うものであった(写真-1)。現場の特筆すべき特徴として河口付近という事もあり高波の影響を受け易かった。

フロート組立式台船とは、鉄板により箱型に作製されたフロート同士をジョイントさせた構造のもので高低差が50cm以上の波や局所的な応力を受けるとジョイント部分が破壊されてしまう等、脆弱な構造のもので、主に静水面上で使用されるものである。

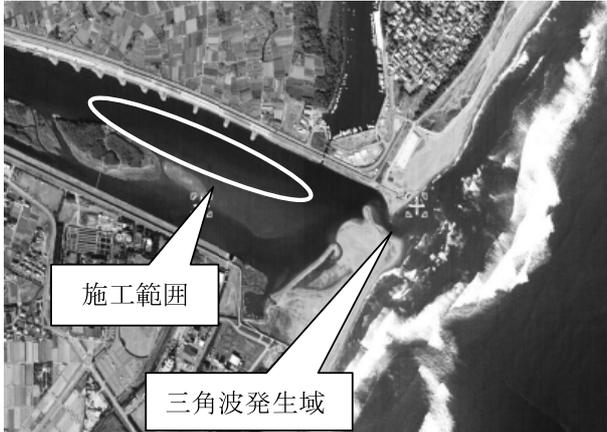
写真-2 施工範囲

また、特殊な三角波の発生地点であり、(写真-2)出水時期の工事であった為、安全な施工の開始時期、更にフロート組立式台船等、施工用船舶の避難場所、避難方法について特に明確にする必要があった。

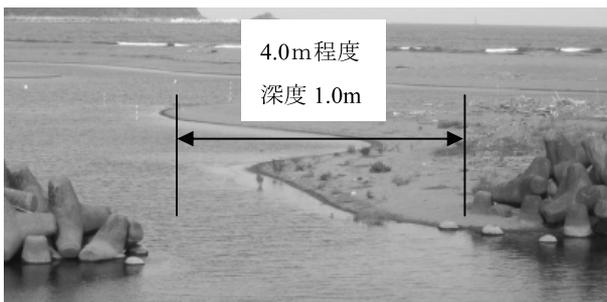
写真-3 係留場出入口

そこで詳細な調査を行ったが(写真-3)係留場自体が非常に狭く、更に係留場入り口が狭小であり施工船舶の喫水が確保出来ない程浅く(写真-3)仮に施工箇所中心からここまでの航路を確保する為、出入口を広げようとするれば掘削量だけでもゆうに約3,000m³を超えてしまい、工事費が掛かり過ぎる。

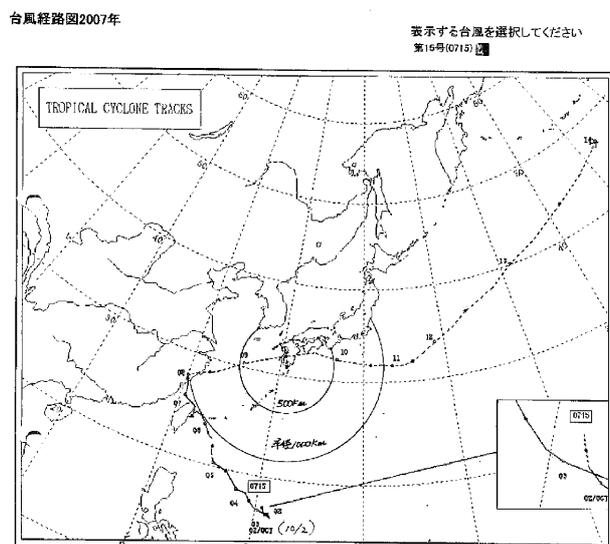
図-2 台風の移動進路

この推移結果ならびに気象予測精度の推移を考慮し、2005年から2007年までの全ての台風移動進路を分析し、九州地方に再接近する台風の「発生エリア」を特定(図-2)、またこれらの台風が再接近するのに要する移動時間を解析する事が出来た(図-3)。

過去のデータを解析した結果から、台風の発生が緯度30° 30' 0N～22° 0N、経度120° 3E～160° 0Eに位置した場合、発生してから「4.0日以内」に退避を完了させれば被害を免れるという結論を得た。

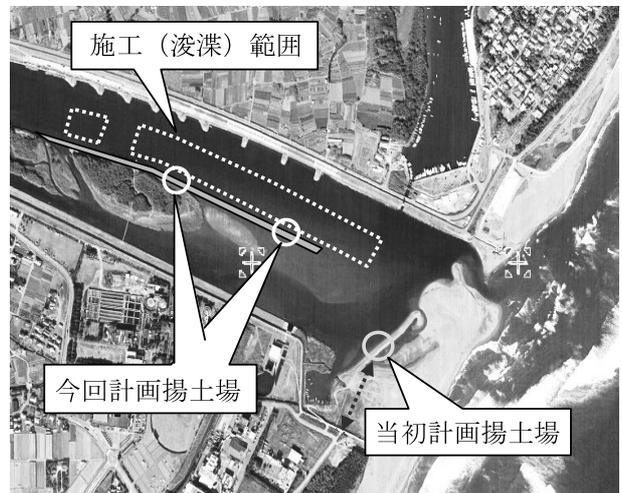
写真-4 揚土場

2) 当初計画の揚土場は施工箇所から300m以上離れており、更そこから市道迄の間は砂浜で(写真-4)、400m程に渡り走行路面の養生が必要となる。そこでこの揚土場を大瀬川中洲に設置する(写真-5)。これを行う事によって、施工箇所中心から揚土場までの離隔が100m程度となり、施工サイクルの大幅な短縮が可能となる。

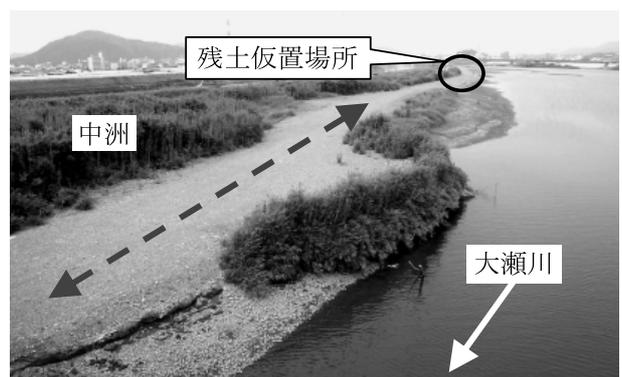
写真-5 大瀬川中洲

また、ここから残土置場までの走行路面は川砂利である為、走行路面に敷鉄板等の養生を行う必要も無く、大幅なコストの削減も可能となる。
