鋼床版における碎石マスチック混合物の施工について

宮城県土木施工管理技士会

福田道路株式会社 東北支店

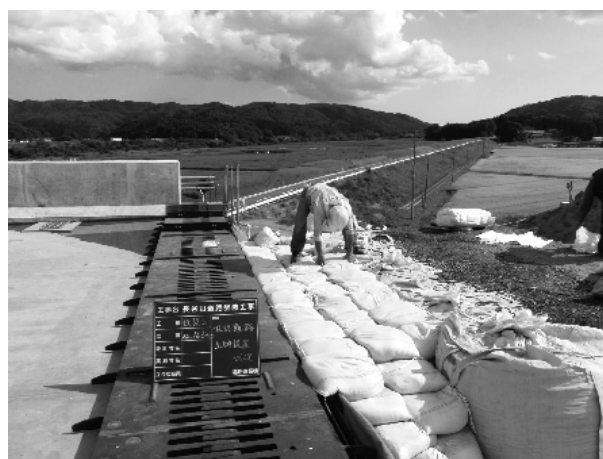
写真-3 橋梁部の仮設通路設置

なお、工程の変更に伴い、橋梁部の舗装作業を実施するため、写真-3に示すとおり橋梁部への仮設通路の設置を行った。

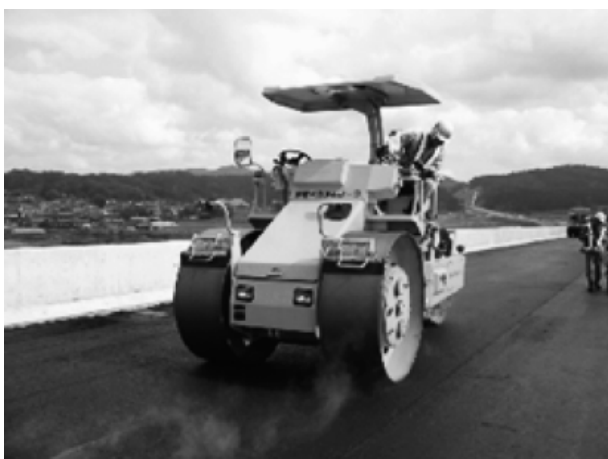
写真-4 初期転圧（振動マカダムローラ）

橋梁上の施工は、風が強く敷均した混合物の温度低下が早い。初期転圧の段階で必要な締固め度に近づくよう、初期転圧は、振動機能付きのマカダムローラを使用し、1回目は無振動で行い、その後の転圧を有振動で行った。

締固め機械を写真-4～6にそれぞれ示す。

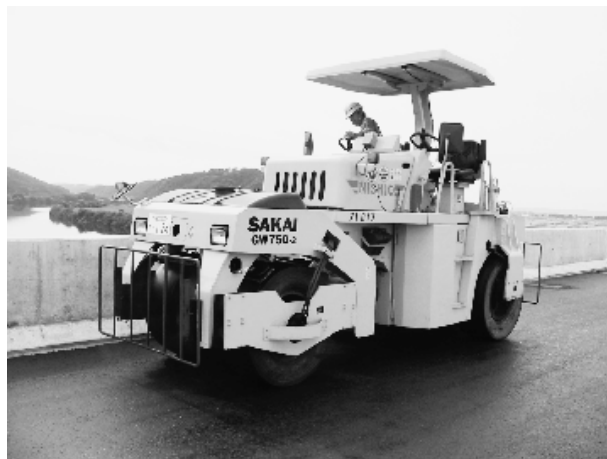
写真-5 二次転圧（振動タイヤローラ）

二次転圧は、目標の締固め度を得るため、振動タイヤローラを使用した。振動タイヤローラは、振動機能を使うことで、最大25tタイヤローラと同等の締固めエネルギーが得られる。

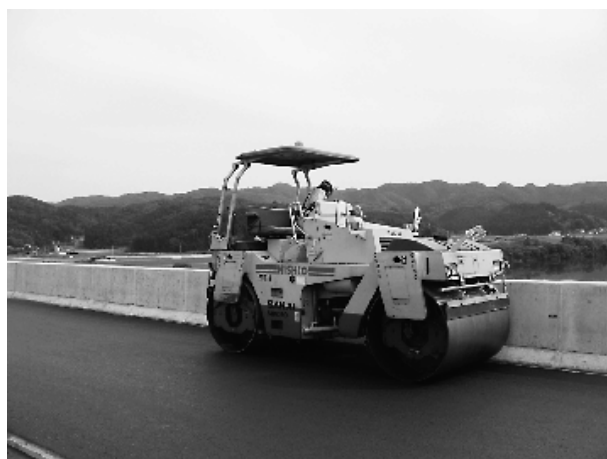
写真-6 仕上げ転圧（タンデムローラ）

仕上げ転圧は、ローラマークを消し仕上げ面を平坦に仕上げるため、タンデムローラを使用した。

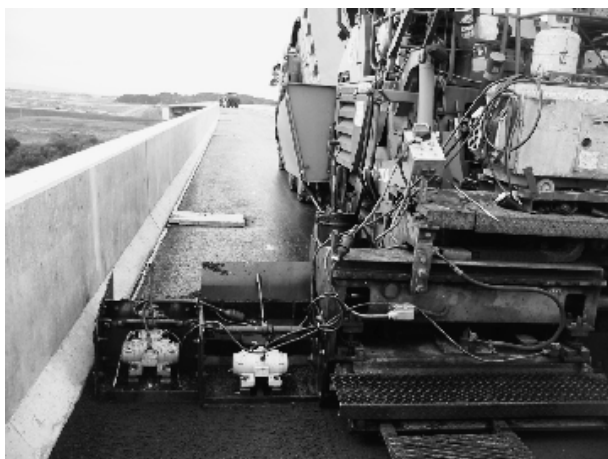
写真-7 橋梁端部の敷均し（テーパースクリード）

勾配変化点のある橋梁端部の敷均しは、バイブレータ付のテーパースクリードを用い（写真-7）、転圧は、4tコンバインドローラを使用した（写真-8）。
