## 覆工コンクリートの品質及び出来映えの向上

東京土木施工管理技士会  
奥村組土木興業株式会社

- (1) 工事名：東九州自動車道  
日向第一トンネル工事
- (2) 発注者：西日本高速道路株式会社  
九州支社（延岡高速道路事務所）
- (3) 工事場所：宮崎県東臼杵郡門川町大字門川尾末  
～宮崎県日向市大字日知屋
- (4) 工期：平成19年3月17日～  
平成21年9月1日（900日）

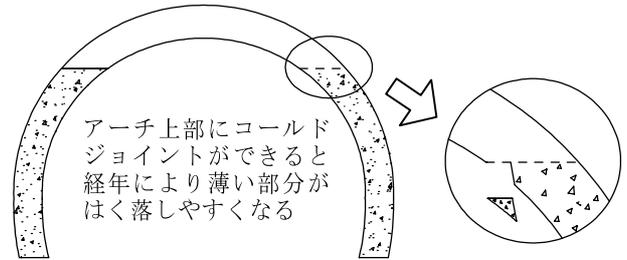
図-1 コールドジョイントに起因するはく落

打ち重ね時間が一定時間を超えると、その箇所ではコンクリートが一体化しないため、漏水やひび割れへとつながる恐れがあった。アーチ部に生じた場合、経年によりコンクリート片がはく落する危険性が高い(図-1)。

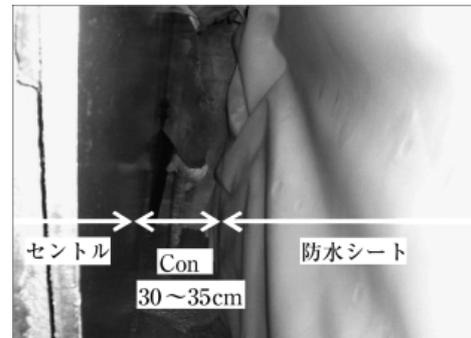
写真-2 セトル内の締固め状況

セトル内は、目視確認しながら締固め作業が行いにくく(写真-2)、とくに天端部は、締固め不足になりやすいため、はく離(写真-3)やマーブル模様が生じる恐れがあった。また、一部鉄筋区間ではコンクリートの流動性が低い非鋼繊維コンクリートを打設するため、ジャンカや内部空洞なども懸念された。

天端部の引き抜きバイブレータによる締固めは、コンクリート充填後に目視確認できないことや、費用対効果などから、採用しなかった。確実な締固めを行うため、作業員がセントル内へ入り、目視で締固め状況を確認する方法を採用した。

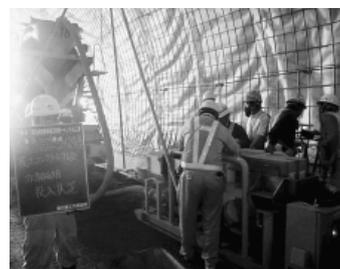
写真-4 繊維投入状況

写真-4が繊維の投入状況である。繊維が入った箱をセットし専用の振動機でブローアを用いてミキサー車に投入を行なった。

対策の容易さ、はく離・はく落防止効果を期待し、コンクリートの靱性が改善できる繊維補強材の添加を対策として採用した。支保パターンD区間では、設計段階で「非鋼繊維覆工コンクリート (T3-1)」が採用されているが、それ以外の区間で使用する配合T1-1にビニロン短繊維を0.1 (vol%) 混入した。以下の表-3にコンクリート (繊維) の配合を示す。

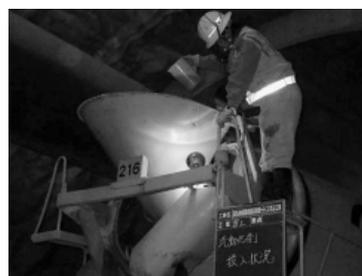
写真-5 流動化剤投入状況

繊維補強材が投入されたコンクリート (ベースコンクリート) について現場試験によりスランプ値を確認し、流動化剤を添加 (写真-5) した流動化コンクリートに対しても現場試験を行ない、性状 (材料分離性) を確認し打設した。

覆工コンクリートの施工では、圧送後でも高い流動性を保持し充填性の高いコンクリートが要求された。また、坑口部の鉄筋区間だけでなく、覆工全区間について繊維補強材が添加された粘性の高いコンクリートを使用するため、ジャンカや空洞などが懸念された。このため、圧送や繊維補強材投入によるスランプの低下を考慮し、スランプを15cmから18cmへ増大させた。流動化剤の添加によって凝結が遅延でき、コールドジョイント防止にも有効であった。

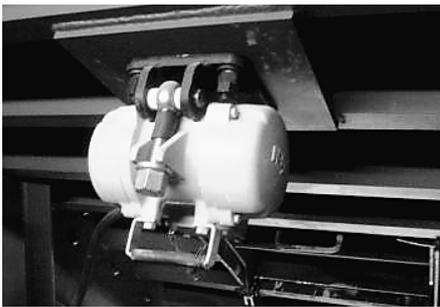
写真-6 型枠バイブレータ設置状況

充填状況を確認しながら締固めを行うだけでは、検査窓の設置間隔（60cm）や棒状バイブレータの挿入状況から、十分に締め固められない恐れがあり、棒状バイブレータと型枠バイブレータ（12台）（写真-6）を併用した。加振時間を15、20、25秒に替えて仕上がり状態を比較した結果、加振20秒が最も良好であった。

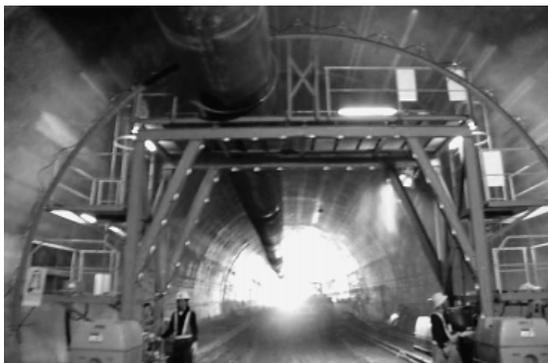
写真-7 被膜養生剤の散布（噴霧台車使用）

トンネル坑内は、坑口付近を除き湿潤状態に保たれているので付加的な養生は行わないことが多いが、乾燥によるひび割れを防ぐために、養生剤による養生を採用した。とくに切羽貫通後は湿度が大幅に低下するため、養生剤の噴霧は必要不可欠であった。噴霧状況を写真-7に示す。

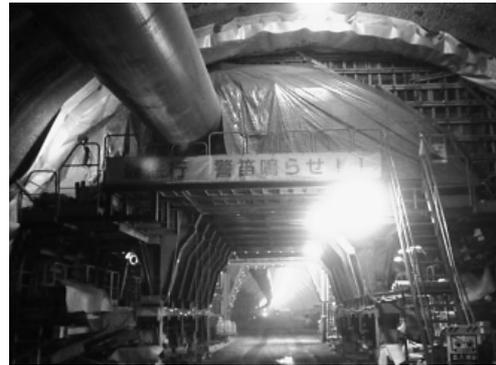
写真-8 シートによるセントルの保温養生

また、切羽の貫通によって坑内の温度が急激に低下した場合、覆工コンクリートのひび割れが生じやすいため、保温養生または給熱養生を行うこととした。保温養生はセントルをシートで覆い（写真-8）、給熱養生ではジェットヒーターを使用した。養生方法の選定においては、養生開始時の坑内の温度、真夜中の最低温度を基準に選定した。
