ハイブリッド・スリップフォーム工法による コンクリートの品質管理

佐賀県土木施工管理技士会
森永建設株式会社
土木部
現場代理人
櫻井 智
Satoshi Sakurai

- (1) 工事名：広域農道 第5616001-001号
多良岳4期地区県営広域営農団地
農道整備事業工事
- (2) 工期：平成19年4月26日～
平成20年5月26日
- (3) 発注者：佐賀県鹿島農林事務所
- (4) 工事場所：佐賀県藤津郡太良町大字糸岐地内
- (5) 工事概要：橋梁下部工 P3橋脚 鋼管コン
クリート複合橋脚1基

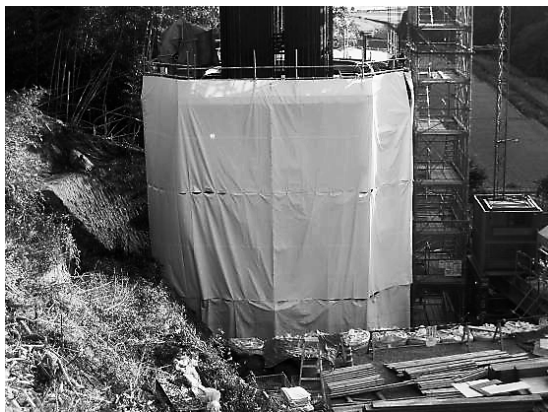
写真-2 養生状況

- ① HSF装置の外周側面に防災シートで覆って、外気及び風をHSF装置上昇開始から下降まで遮断した(写真-2)。
- ② HSF装置内のFL-4には、ジェットヒー

ター1台にファーンネスを装着して、外気温が5℃以下となる恐れがある日は生コン打設日から3日間においてH S F装置内を約10℃に保つように管理した。

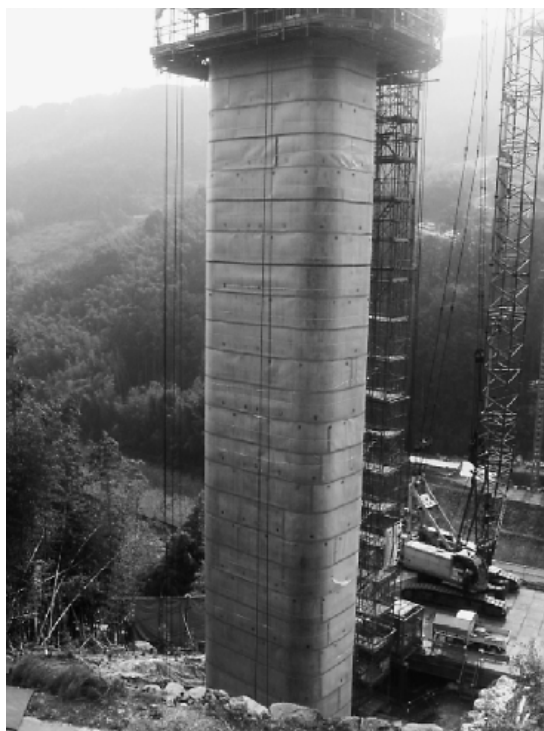
写真-4 躯体シート養生状況

- ③ 橋脚の上部と下部の鋼管中詰コンクリートを打設する範囲は、中空構造部と比較してコンクリートの水和熱反応がより高くなりクラックが最も発生しやすく、上部と下部に発生したクラックは後に連結したクラックに発達すると考えられるので、この範囲には配筋の外周に溶接金網(100mm×100mm×φ2.6mm)を設置した(写真-3)。
- ④ 鋼管中詰コンクリートと躯体コンクリートの打設日を最低2週間ずらして打設した。
- ⑤ 設計の30-8-20高炉B種のコンクリートは、初期強度が期待できないので、セメントの種類を普通ポルトランドセメントに変更し、型枠脱枠は2.5日なので施工前試験としてテストピースを作製して2日強度で一軸圧縮試験を行い、脱枠しても良い強度5 N/mm²以上(実測12.4N/mm²)を確認して施工した。
- ⑥ 冬期の生コンクリートは、打設中のブリージング水が多くなる傾向にあるので、混和剤は高性能A E減水剤を使用し、打設中のブリージング水を減少させ、密なコンクリートを打設することを配慮した。
- ⑦ 脱枠後は、速やかに気泡シート(プチプチシート)をコンクリート表面に密着させて養生し、保温効果と急激なコンクリート表面の乾燥を防

ぐ効果およびシート内外温度差による適度な湿潤状態を期待した(写真-4、写真-5)。
