気泡緩衝材によるコンクリート湿潤・保温養生

(社)北海道土木施工管理技士会
川田工業株式会社
土木舗装部
技術管理室長
酒井 啓之
Hiroyuki Sakai

- (1) 工事名：一般国道38号 帯広市
札内橋拡幅下部工事
- (2) 発注者：北海道開発局帯広開発建設部
- (3) 工事場所：北海道帯広市

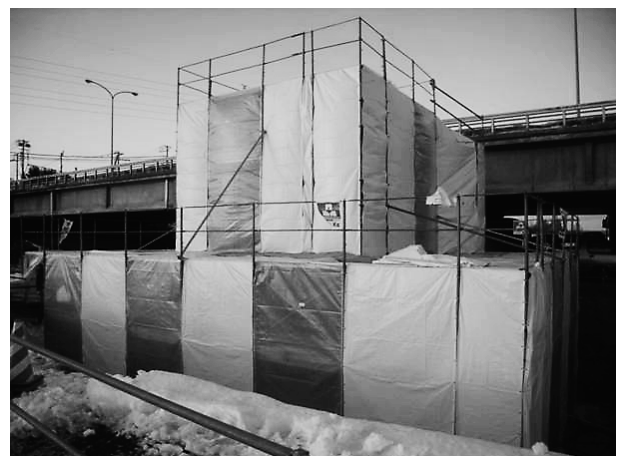
防寒養生は枠組足場を防寒シートで囲い、ジェットファーンネスにより給熱養生を行った。

写真-1 防寒養生囲い

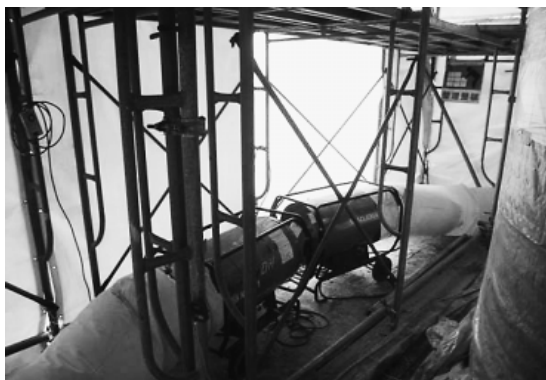
写真-2 給熱養生

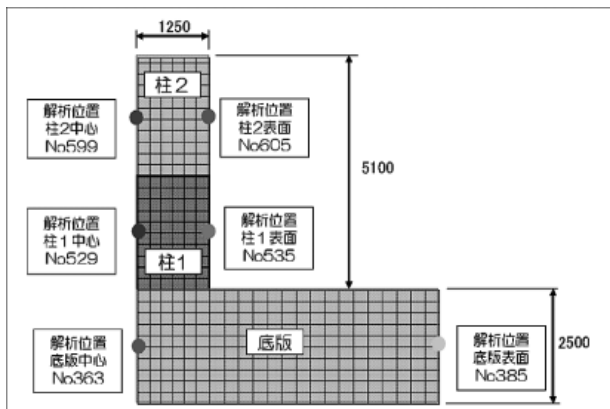
打設時期、コンクリート打設のリフト高及び養生条件から各構造体について発熱温度の経時変化を温度解析（FEM温度解析）した。解析点は、水和発熱温度の最高点となる各打設ロットの中心とコンクリート表面とする。橋脚の中心線を対称軸として、右側半分の解析を行った。

温度解析位置図（図-2）および解析結果表（表-1）を以下に示す。

図-2 P1橋脚温度解析位置図

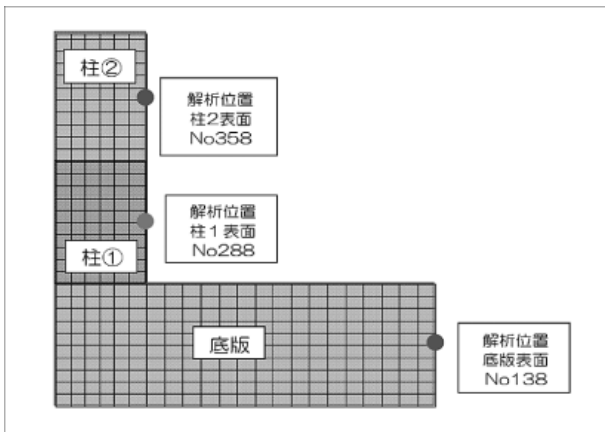
温度応力解析は、構造体の表面部分にて行った。温度応力解析位置図(図-4)及び解析結果表(表-2)を以下に示す。

図-4 P1橋脚温度応力解析位置図

解析の結果、柱①及び柱②では型枠解体時期においてひび割れ指数が1.3と大きく低下し、ひび割れ発生確率が高くなった。

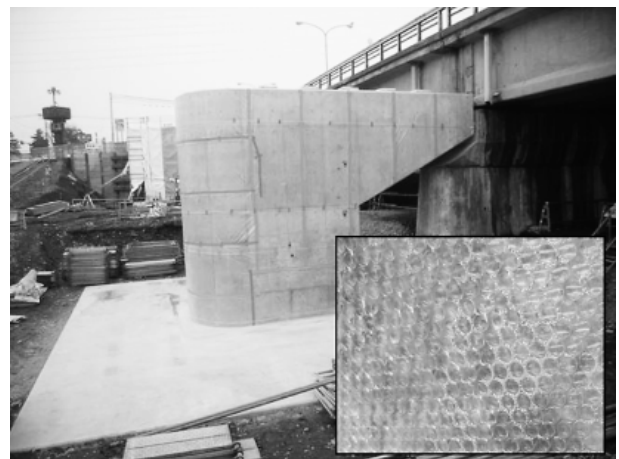
柱型枠解体後直ちに気泡緩衝材にてコンクリートを被覆し、その後、防寒囲い撤去、足場解体を行った。

気泡緩衝材の継ぎ目は布粘着テープで貼り付け、外気が入らないよう密封した。

写真-3 気泡緩衝材による保温状況

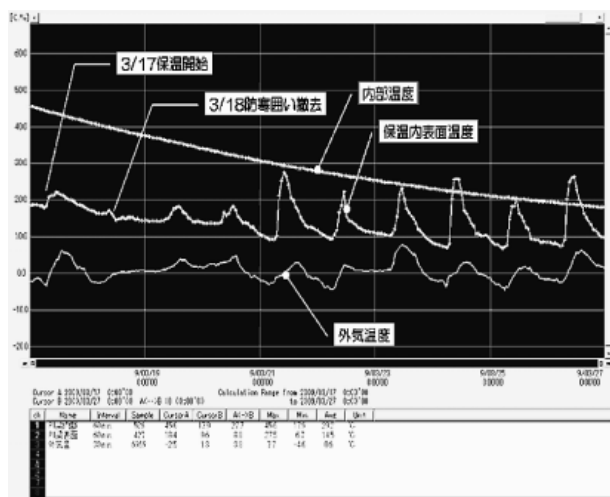
図-6 P1橋脚測定温度記録図

実際に防寒囲い撤去時にはコンクリート内部温度が44℃、コンクリート表面温度が19℃となり温度差が25℃にもなった。1週間後には内部温度が20℃、表面温度は10℃となり温度差が10℃と少なくなった。

その間、外気温度は朝方マイナスとなるものの表面温度に極端な低下は見られず、日時経過と共に緩やかにコンクリート内部温度が低下していった。
