地盤改良工の施工管理について

福岡県土木施工管理技士会
株式会社 廣瀬組
工事部
現場代理人
宮原 弘幸
Hiroyuki Miyahara

当該工事は、クリーク防災機能保全対策事業の一環で、稲作に必要な用水機能と貯水機能を兼ね備えた水路を、法面崩壊などにより機能低下を抑制する整備工事です。

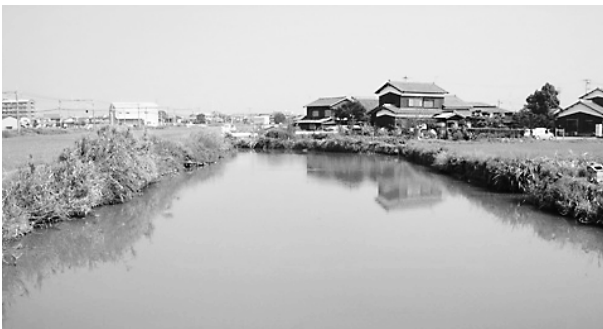
写真-1 16-1-1号クリーク着手前

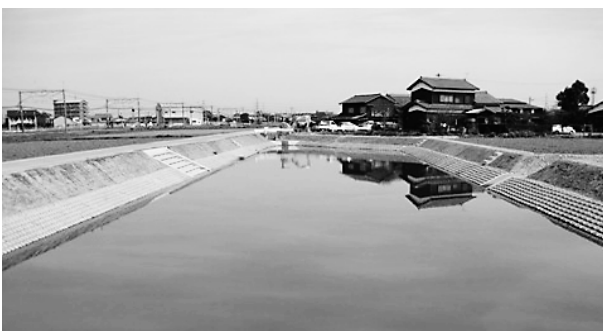
写真-2 16-1-1号クリーク完成

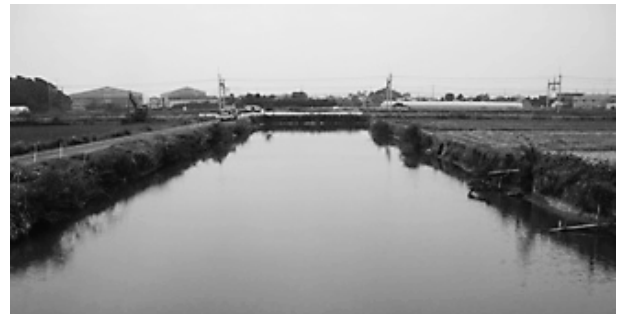
写真-3 16-1-2号クリーク着手前

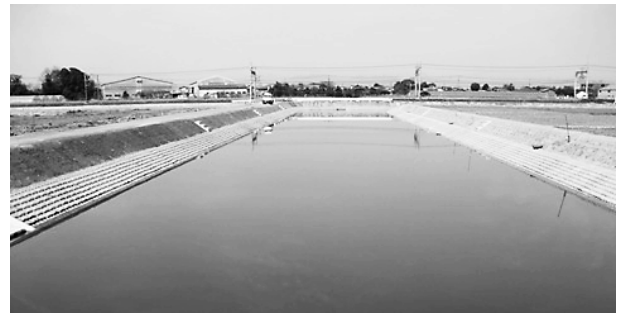
写真-4 16-1-2号クリーク完成

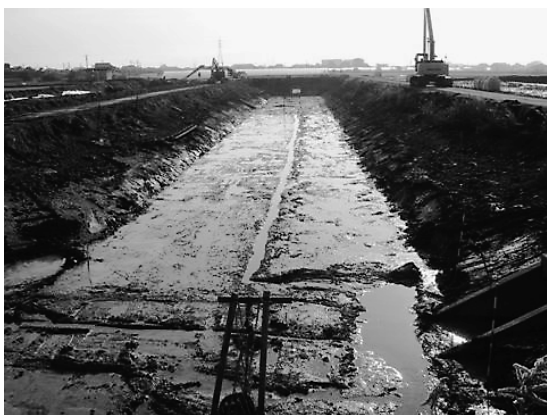
写真-5 ドライワーク施工の状況

クリーク内の水替え完了後、発注者と打合せし、現地土を3箇所採取した。採取した現地土で設計の目標強度(60KN/m²)が確保できるセメント添加量を室内配合試験により求め、添加量60kg/m³で行うことにした。また、雨水や湧水の影響で強度不足とならないよう、水路の中央部に素堀側溝を設けておき、改良面のドライワーク施工を徹底した(写真-5)。

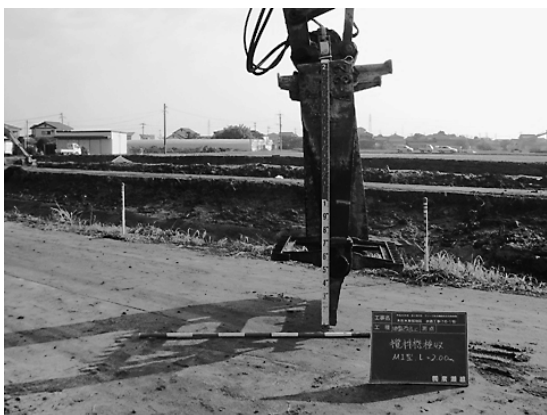
写真-6 攪拌翼検収

事前に作成しておいた割付図に基づき現地にピッチ割を行い、強度にムラがでないよう均等にセメントを散布し、改良中は深度不足にならないよう、攪拌混合時は攪拌翼に装備した深度管理バーでの確認(写真-6、7)を行った。攪拌混合完了時は、サンプラーによる確認(写真-8~10)と塩ビ管方式による確認(写真-11、12)の2方法による管理を行い深度不足が起きないように対策を施した。

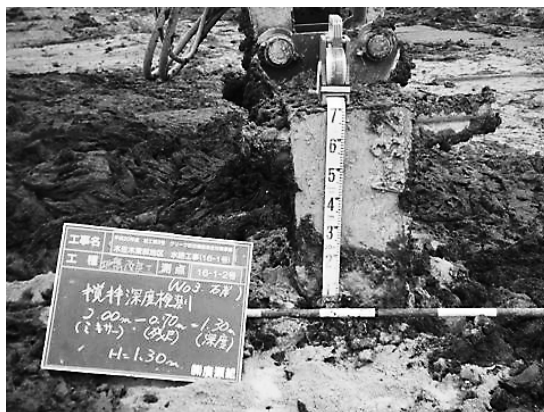
写真-7 深度管理バーによる確認

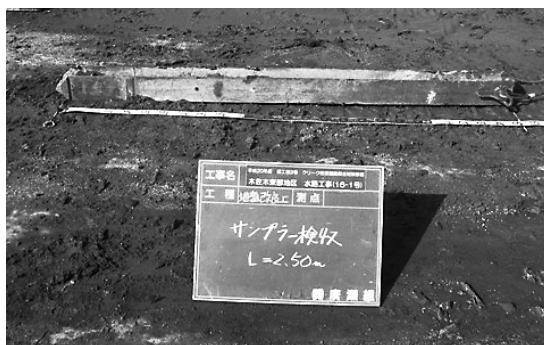
写真-8 サンプラー検収

サンプラーによる確認方法とは、H鋼に土留め弁を加工した物を、硬化する前に改良面に打込み引抜くことで、地中の改良土を必要最小限採取でき、改良土にフェノールフタレイン溶液を散布しセメントとの反応（赤紫色に変色）を目視確認することができる。また、地中の改良土が採取できることで、上・中・下層の供試体が作製でき（写真-13）圧縮強度で改良ムラによるバラツキを確認できる方法である。

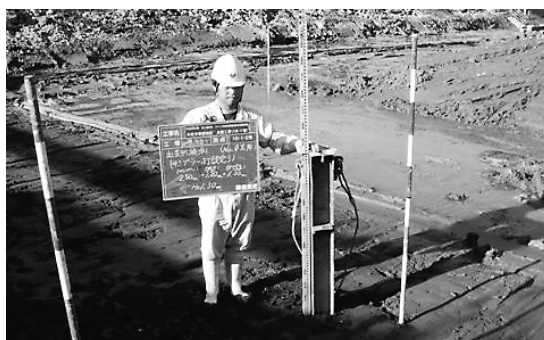
写真-9 サンプラーの残尺検測

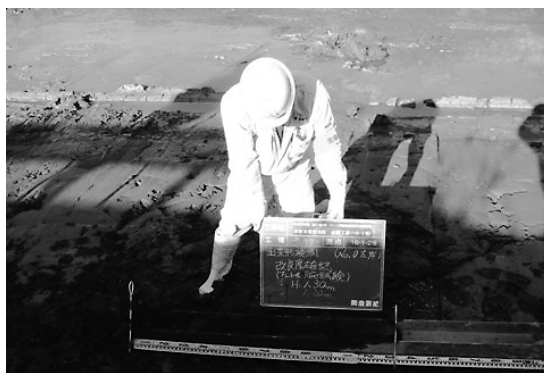
写真-10 サンプラーによる確認

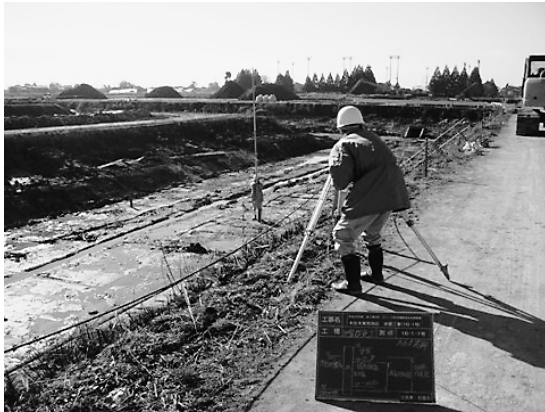
写真-11 塩ビ管設置高さ確認

塩ビ管方式による確認方法とは、地盤改良後、硬質塩化ビニール管（VPφ100）を改良面に打込み、改良体が硬化するまで（約3日程度）存置させ引抜くことで、塩ビ管の中に留まった改良体を採取できるが、塩ビ管打込み時に表層部分も押し下げる為、改良体は実施深度より短く採取してしまう。しかし、地山との境が明確に分かるので、改良底の基準高を管理でき、地表の基準高からの差し引きで改良深度が管理できる。

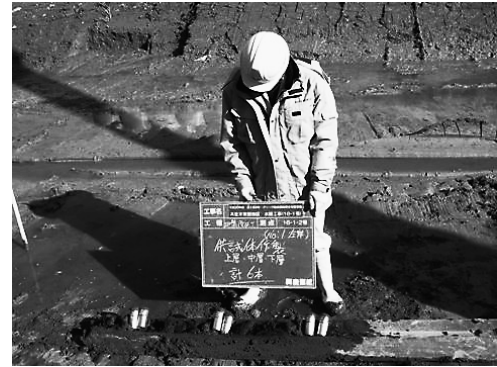
写真-13 供試体作製
