冬季施工におけるコンクリート舗装の品質確保について

宮城県土木施工管理技士会

福田道路株式会社 東北支店

- (1) 工事名：一般国道7号出戸道路舗装工事
- (2) 発注者：国土交通省東北地方整備局
秋田河川国道事務所
- (3) 工事場所：秋田県由利本荘市西目町出戸～
由利本荘市西目町西目地内

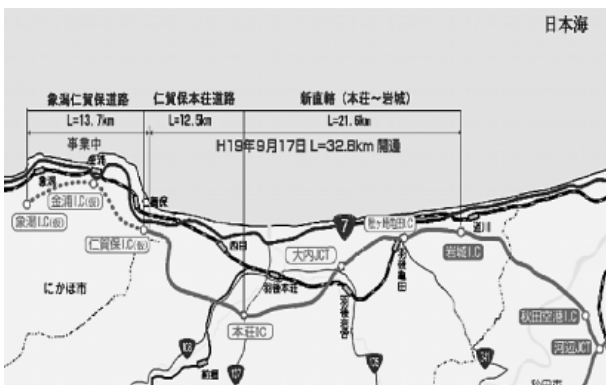
図-1 整備概要図

本工事は、一般国道7号の交通混雑の緩和や騒音など沿道環境の改善、また災害時の代替路としての機能確保などを目的として整備された自動車専用道路「仁賀保本荘道路」L=12.5kmの内、約3.5kmを施工したものである。工事区間内の3箇所の特設トンネルが、コンクリート舗装となっており、工期の関係で冬季の舗装を避けられない状況であった。

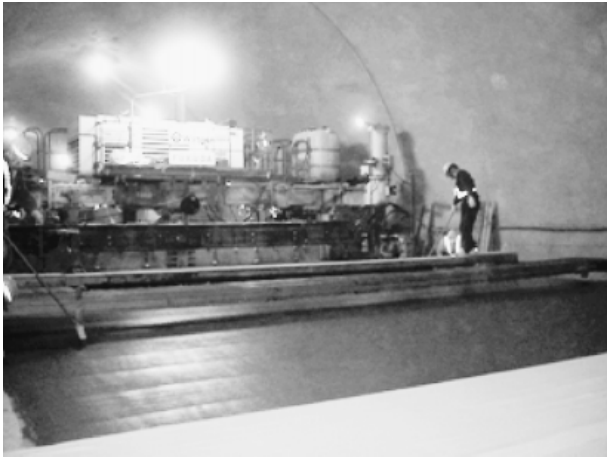
写真-1 スリップフォームペーバによる施工状況

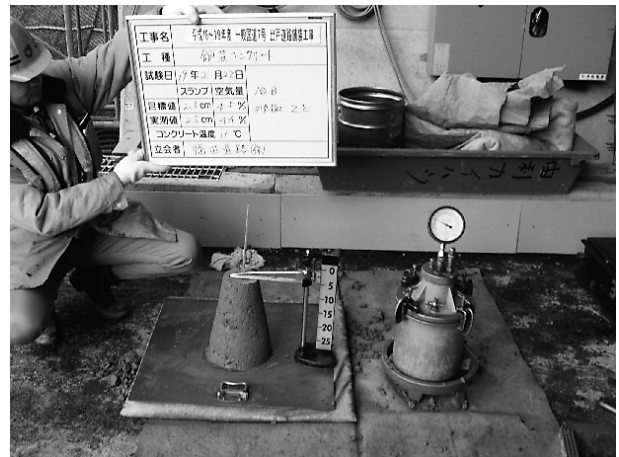
写真-2 外気温・コンクリート打設温度等確認

- ① コンクリート舗設時の目標温度を11℃に設定
(コンクリート製造出荷時の管理)
 - ・骨材の氷雪有無確認徹底
 - ・練混ぜ用水温度 40℃
 - ・出荷時コンクリート温度 13℃確認(写真-2)
 - ・プラントと現場間の連絡強化で待機時間の縮小(コンクリート運搬時の管理)
 - ・保温シートの使用厳守
 - ・場内搬入前の有害物除去確認徹底(ダンプトラックに付着した氷雪等)
- ② 初期養生 被膜養生剤を均一に散布するため工区割りによる使用量管理を実施
- ③ 坑内養生温度 5℃以上確保(写真-3)
 - ・トンネル両坑口を防災シートで覆う(写真-4)
 - ・ジェットヒーターによる加温(写真-5)

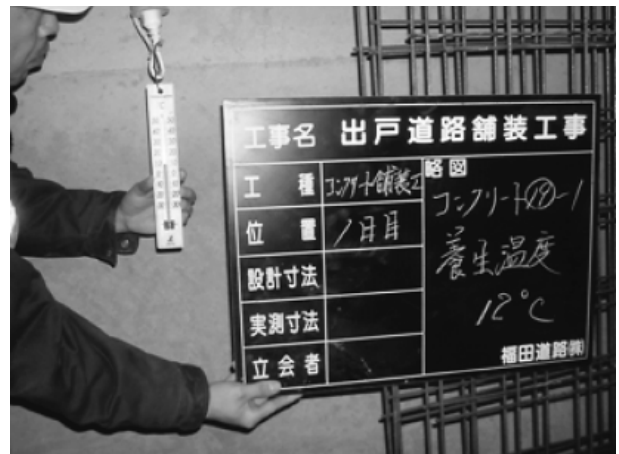
写真-3 坑内養生温度

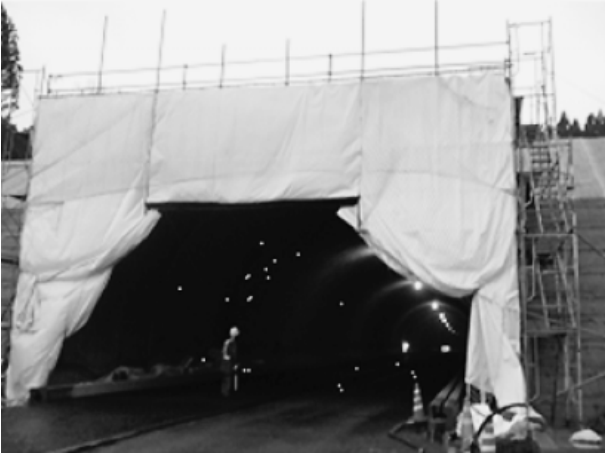
写真-4 坑口 防災シート仮囲い

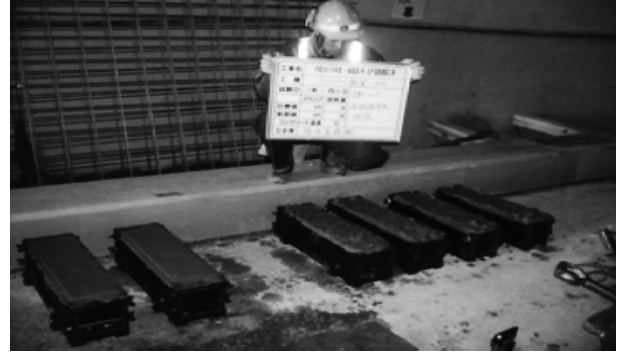
写真-6 曲げ強度試験 供試体作製

表-1 に示す頻度で曲げ強度の確認を行った(写真-6)。
