## 管きょ更生工法における安全対策について

宮城県土木施工管理技士会  
熱海建設興業株式会社  
工務部  
現場所長  
久我 正 春  
Masaharu Kuga

- (1) 工 事 名：阿武隈川幹線他管渠改築工事
- (2) 発 注 者：宮城県中南部下水道事務所
- (3) 工事場所：宮城県柴田郡柴田町四日市場地内  
他
- (4) 工 期：平成21年7月2日～  
平成22年3月19日

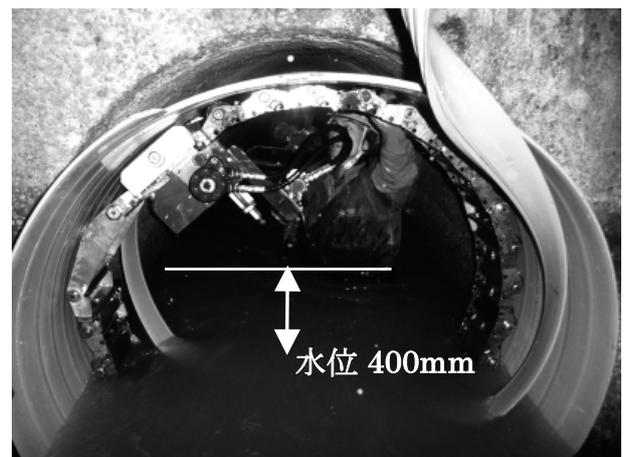
写真-1 製管状況

当施工幹線は水量が多く平均水位が500mm以上となる。現在行っている更生工法では管径の3分の1（400mm）以下での施工となるため、通常では上流側でのポンプ場等における流量調整が必要となる。しかし、この幹線には直接のポンプ場が無いとため新たに上流人孔に堰を設けて現場で水門管理し水量調整を行わなければならない。

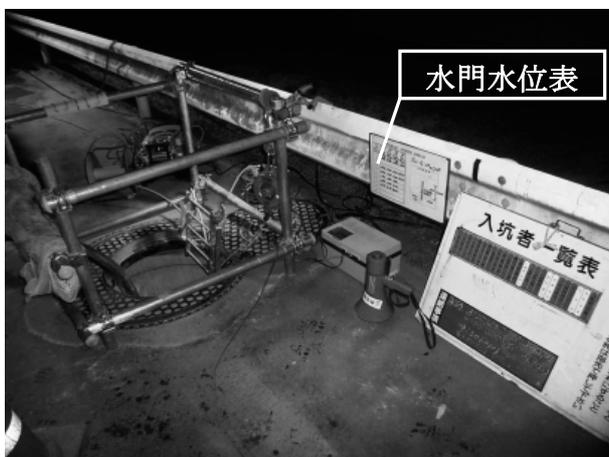
写真-2 水門水位表示状況

施工前に流量の調査を行い水位及び流速が最も少なくなる時間帯を選定し、その時間帯に合わせて水門の調整を行い施工可能な水位まで調整する。なお、水門の管理は元請職員が直接行い、常に水量を把握して不意の増水等に対応し現場との連携を図る。

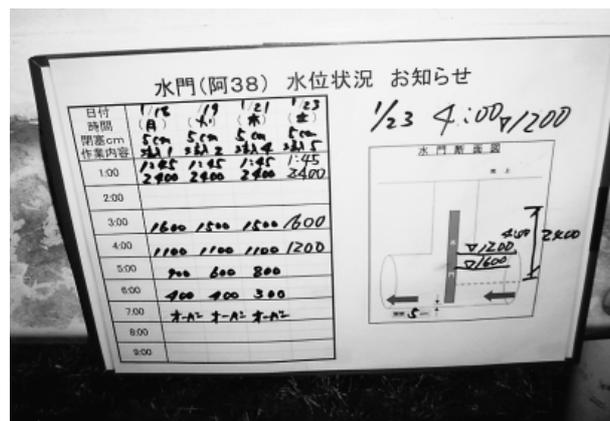
写真-3 水門水位表

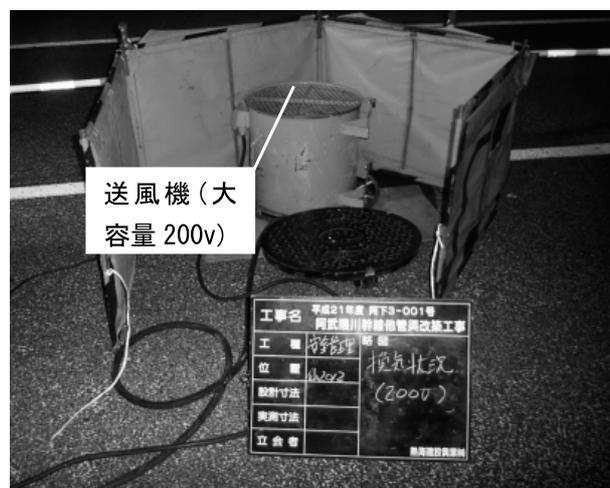
写真-4 送風機（大容量200V）

換気・送風量の計算をおこなった結果、送風機の能力を通常の65m<sup>3</sup>/min（100V）から大容量130m<sup>3</sup>/min（200V）に規格アップし安全な管渠内環境の確保を行う。

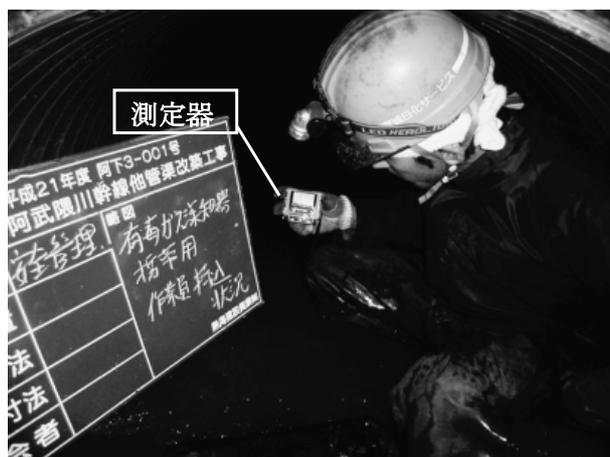
写真-5 管渠内酸欠硫化水素測定器携帯状況

酸素濃度と硫化水素等の測定は人孔部では常時行い、更に管渠内の作業員に携帯用測定器を持たせて管渠内の状況を常に把握させる。

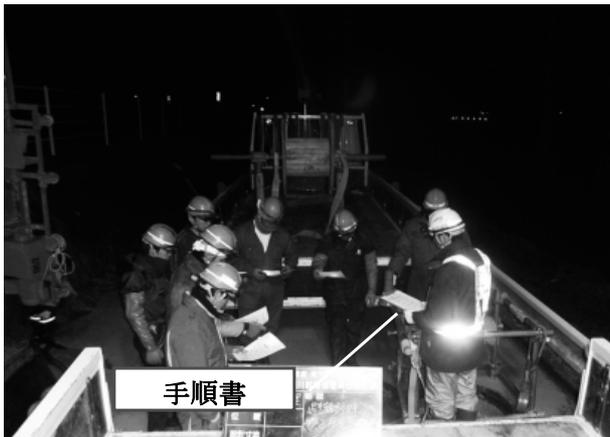
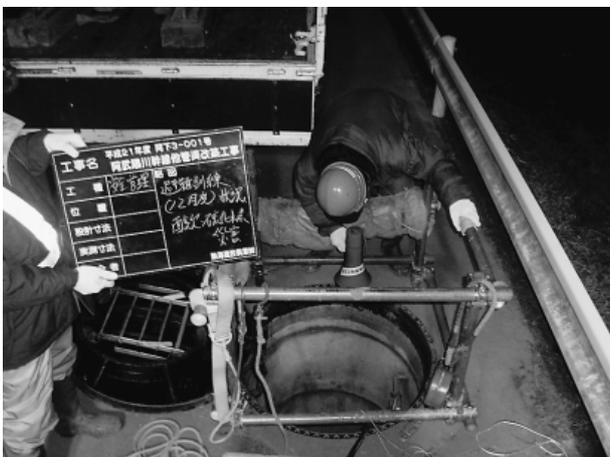
写真-6 管渠内作業避難訓練状況

写真-7 管渠内作業避難訓練状況

作業中止基準及び管渠内避難手順を明確にし、

作業員一人ひとりが緊急時に迅速に対応できるように毎月管渠内作業避難訓練を実施する。

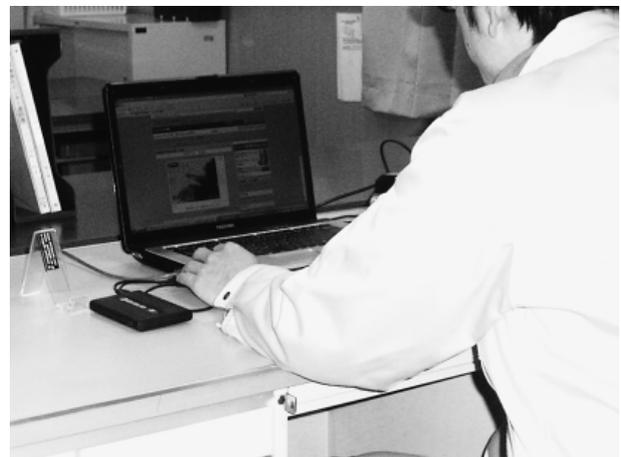
写真-8 パソコンによる気象情報の入手

また、気象情報の入手については現場事務所でのパソコンと現場での携帯端末機（より詳細な情報を得るためスマートフォンを使用）にてインターネットを活用し、現場区域だけでなく上流全域の雨雲レーダーの監視と降水量の把握を行う。また、その情報を現場に随時伝達し情報の共有化を行う。

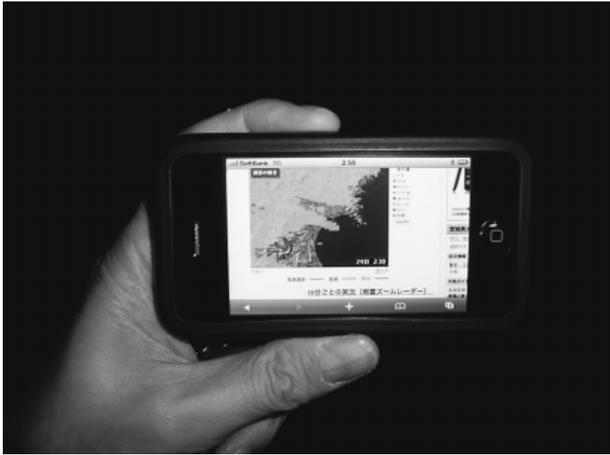
写真-9 携帯端末機による気象情報の入手

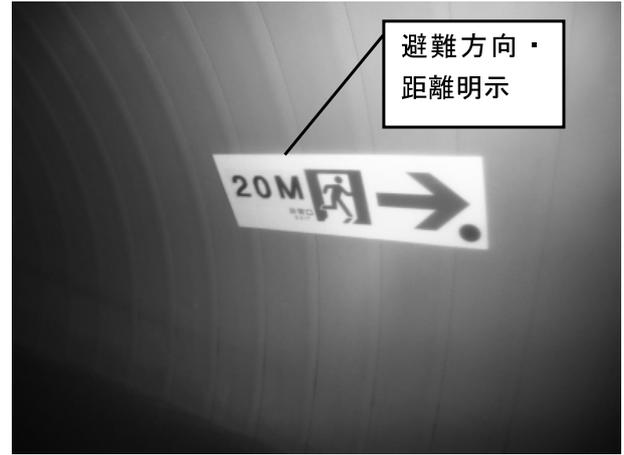
写真-11 管渠内避難方向距離の明示状況

管渠内において現在位置が分かりやすいように、管口から一定の位置に距離と避難方向を明示する。これにより緊急避難時に活用させる。また、万一作業員が流された場合の対策として工事区間の最下流に柵を設置する。

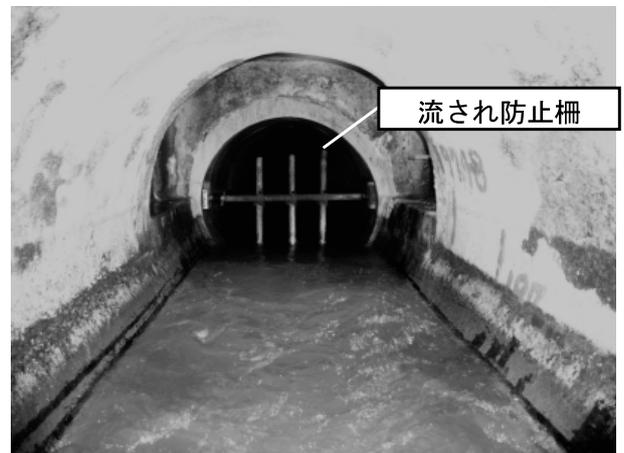
写真-12 流され防止柵の設置状況

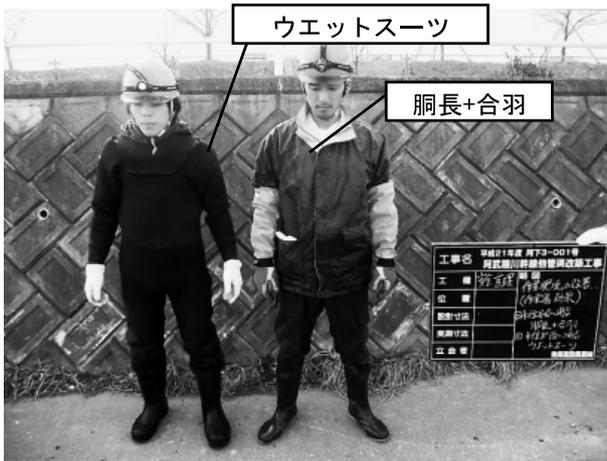
写真-10 (左側) ウエットスーツ、(右側) 胴長+合羽

水位の低い場合は通常の作業着（胴長+合羽）とし、深い場合にはウエットスーツを着用させ作業着への浸水を防ぐ。
