諫早南部橋梁上部工事における問題点と対策

長崎県土木施工管理技士会
川田・吉川特定建設工事共同企業体
(株式会社 吉川組)
主任技術者
小鉢 力也
Rikiya Kobachi

工事概要

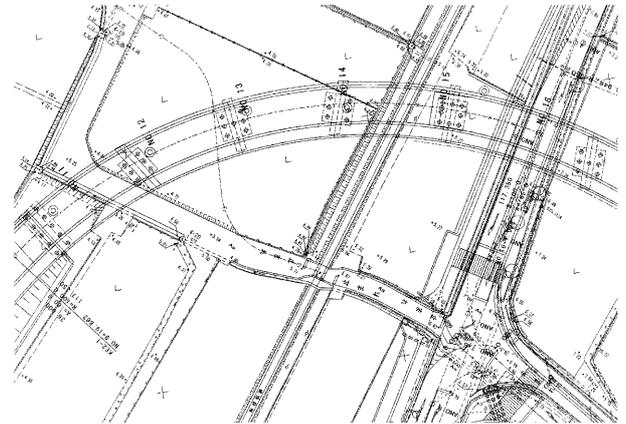
図-1 プレテンション方式2径間連結中空床版橋
2スパン L=90m

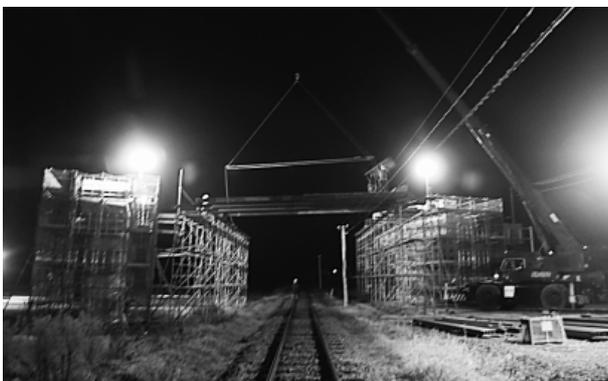
写真-1 島鉄防護工施工状況

- ① 今回施工区間では島原鉄道上空の架設があるため、島原鉄道上空架設前に島原鉄道本社で架設方法について下記の協議を行った。
 - ・鉄道運行時は作業ができないため運行完了後の夜間に施工を行う。
 - ・鉄道運行上支障がないか施工時には鉄道見張り員を付けてもらう。
 - ・架設施工時は、桁間、間詰コンクリート打設時のコンクリート汁飛散や、資機材等の落下等が考えられるため架設前に防護工施工を行う。

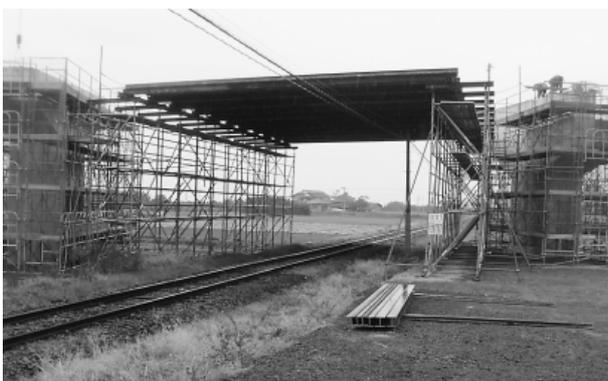
写真-2 防護工施工完了

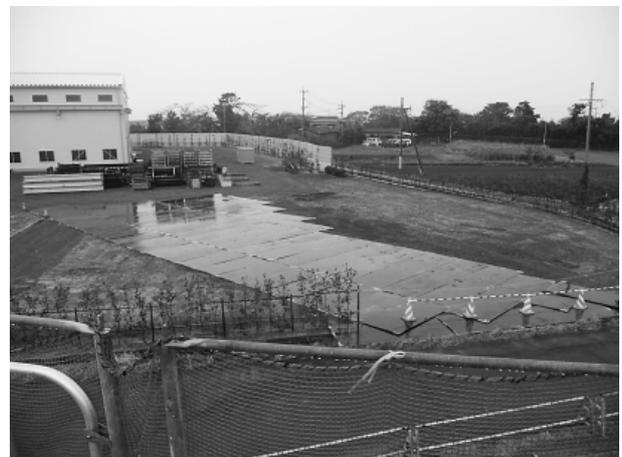
写真-3 搬入路鉄板敷込み完了

- ・主桁及び650tクレーンは重量が30t以上となるため工場内のアスファルト及び碎石舗装がしてない箇所は、搬入時に地盤が沈下するため舗装箇所以外はトレーラーの軌跡図を図面に載せ全面整形転圧を行ったあと鉄板を敷くようにした。

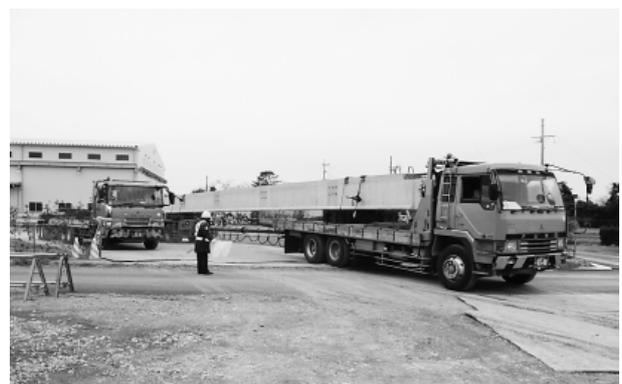
写真-4 主桁搬入状況

- ② 主桁搬入が主桁全長が最大25mあり現場周囲の公道からの搬入が不可能だった為、隣接する鉄工所内を運搬路として使用させてもらうように協議を行った。工場進入路からの桁搬入の他、主桁吊上げクレーン650tを搬入させるため下記対策を行った。

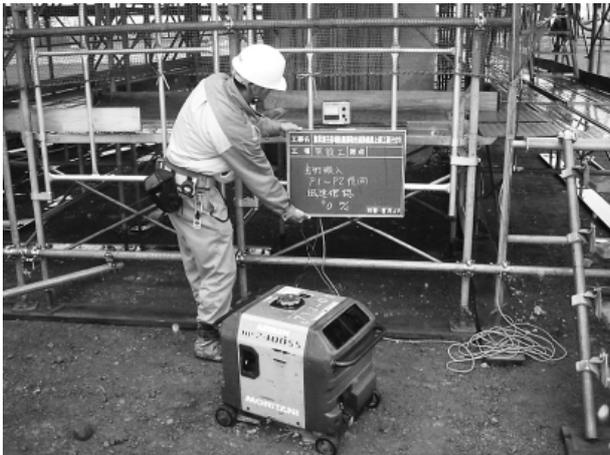
写真-5 警報装置付風速計

③ 暴風時のクレーンの安全確保及び、資機材の飛散対策として警報装置付風速計の設置と、島原鉄道軌道側に接近すると警報がなるレーザースキャナを設置した。また、張出し足場で、島原鉄道上部と市道上部に当たる部分は足場側面に飛散防止合板の設置を行った。鉄筋等の錆防止では、主桁鉄筋露出部にはクリアーコート（防錆剤）を散布し鉄筋組立時に使用する結束線はすべて亜鉛メッキ結束線を使用するようにした。

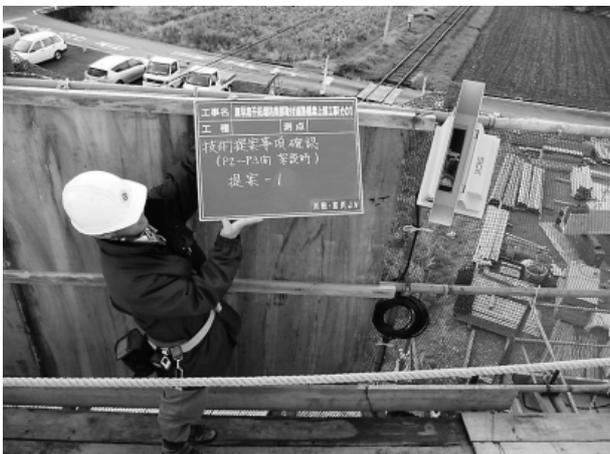
写真-6 レーザースキャナ感知部

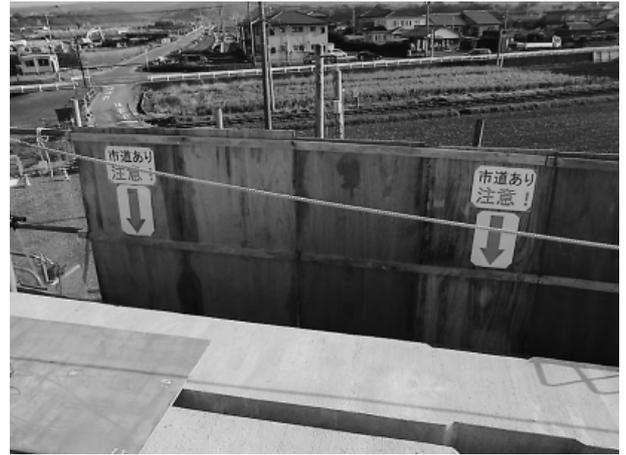
写真-7 飛散防止用合板設置

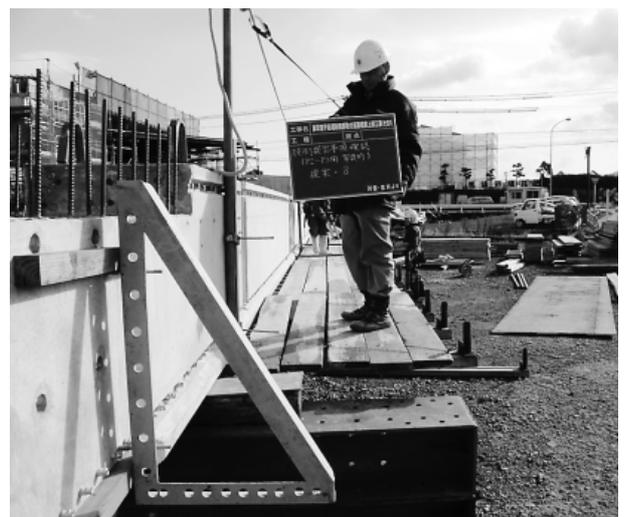
写真-8 先行張出足場組立完了

- ④ 市道上空の架設時は、現場内を車が通れるように整地を行い砕石舗装を行い安全通路両端に三角コーンとバーで通路の明示を行い、誘導員を配置して一般車及び歩行者の安全通路通行時に市道を封鎖して市道上空の架設を行った。
- ⑤ 主桁架設後の張出足場の施工時の安全確保のため、主桁搬入時に張出足場を設置する主桁を先に搬入し作業台の上に仮置した後に、張出足場の施工がない他の主桁の施工を行うようにし、その他主桁施工時に張出足場を地盤上で先行設置することで、高所からの転落及び、資機材の落下の危険性を減らすことができた。

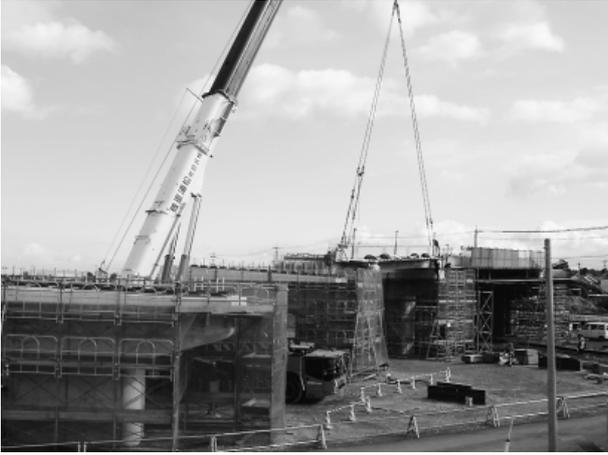
写真-9 先行張出足場吊上げ状況
