山間部及び観光地における安全対策について

山梨県土木施工管理技士会
 小林建設株式会社
 土木部
 小尾直文
 Naofumi Obi

工事概要

- (1) 工事名：野呂川橋上流護岸工事
- (2) 発注者：国土交通省 関東地方整備局
富士川砂防事務所
- (3) 工事場所：山梨県南アルプス市芦安芦倉
- (4) 工期：平成21年7月14日～
平成22年3月31日

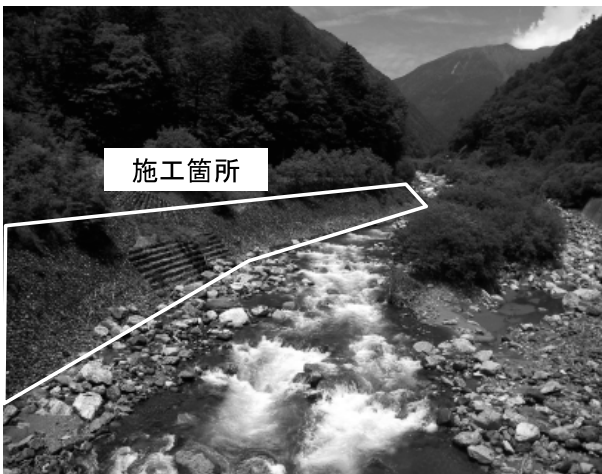
写真-1 工事箇所

本工事はそんな観光の基点である広河原地区において、度重なる豪雨により野呂川橋上流の既設蛇籠護岸工が倒壊されたため、今回修復する事となった工事であり、これらの蛇籠石を利用し、新技術であるラウンドストーン工法での石張護岸工約220mを施工するものであります。

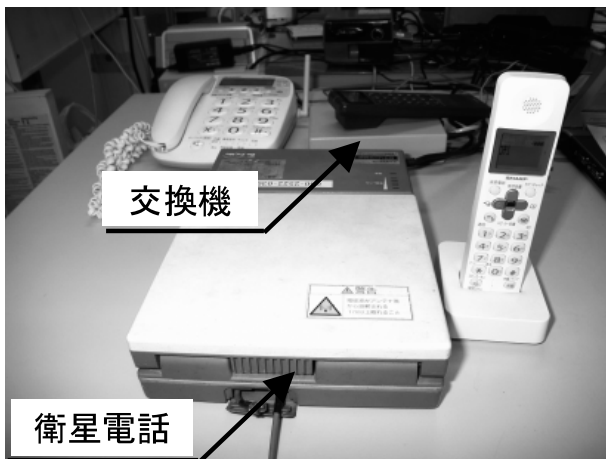
写真-2 交換機による卓上電話の使用

次に衛星電話を用意し、使用出来る場所は見つかりましたが、屋内では電波状態が悪くなるため外部アンテナを設置しました。その結果、雨天時も電話が繋がるようになり、なおかつ交換機を使用して子機による使用も可能としたため、事務所から離れた場所でも電話が使用出来るようになりました。

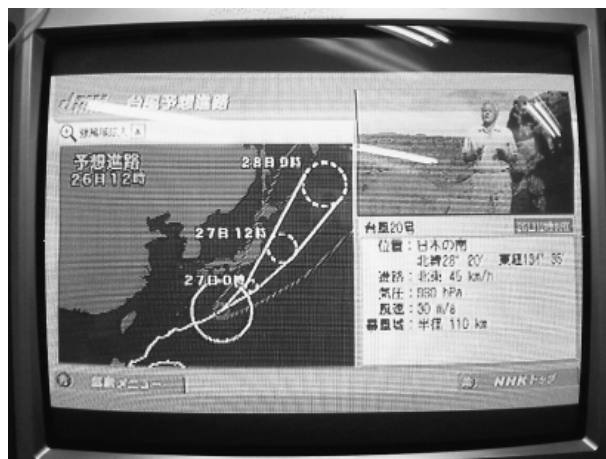
写真-3 地上デジタル放送による台風情報

最後にインターネットは使用できる環境ではないので今までの山間部では、常時情報を掴むために、会社からのFAXや電話による情報交換でしか対応できませんでした。しかし、文明の発展により地上デジタル放送による情報収集も新たに選択支のひとつとなりましたので、早速電波受信可能な対岸にアンテナを設置し、ケーブルを現場事務所まで引き(約100m)、チューナーを設置することで標高1,500mの現場に地上デジタル放送が使用できるようになりました。その結果、デジタル放送の天気予報や気象情報により常時情報を掴むことができ、都市部で仕事をしているのと同程度の環境整備を行いました。

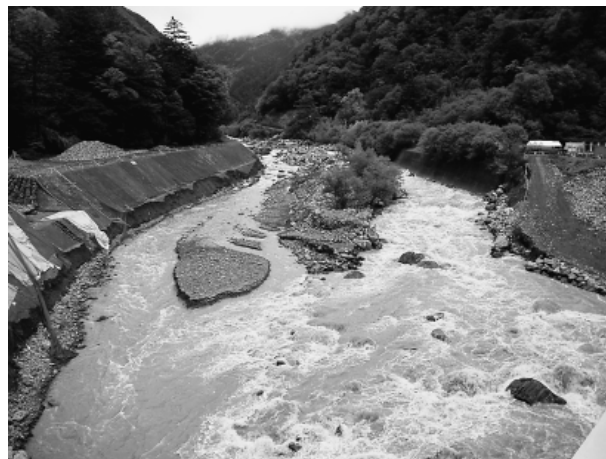
写真-4 台風18号による被災状況

その後、平成21年10月8日に上陸した台風18号により被害を受けました。しかし、左記記載のと

おり常時情報が収集できたため、10月6日から現場内の資材や材料を河川外の高台へ避難し、10月7日の午前中には河川を横断している横断路の撤去や仮締切りの強化を図り、すべての避難が終わった後に、重機を高台へ避難しました。

その結果、猛威をふるった台風18号による災害を最小限に抑えることが出来ました。

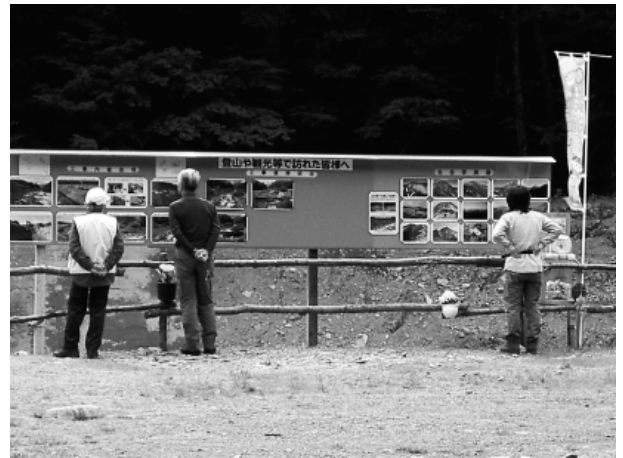
写真-6 簡易お立ち見台

また、現場への進入可能な場所にバリケードを設置し、立入禁止措置を行い、第三者の現場への侵入を防ぎました。そして、バス停とタクシー乗り場周辺の現場が見渡せる場所へ伐採木を利用した転落防止柵を設置した上で、現場の工事説明や工事進捗写真、北岳の写真を見板に設置したことで、簡易的な工事お立ち見台を設置し、工事内容の理解と共に土木工事のイメージアップを図りました。

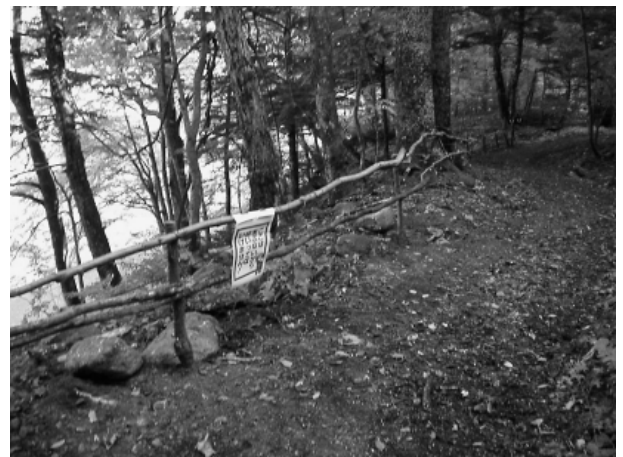
写真-7 転落防止柵

最後に工事箇所上の崩落部に近接している登山道を整備し、誤って崩落部より転落しないよう法

肩へ伐採木を利用した転落防止柵を設置し、第三者への安全対策と平行して地域貢献を行いました。
