河川環境整備工事における現地に調和した施工方法

宮城県土木施工管理技士会
奥田建設株式会社
土木部
長谷川 純一
Junichi Hasegawa

- (1) 工事名：広瀬川右岸地区環境整備工事
- (2) 発注者：国土交通省東北地方整備局
仙台河川国道事務所
- (3) 元請：奥田建設株式会社
- (4) 工事場所：宮城県仙台市太白区八本松
- (5) 工期：平成19年10月3日～
平成20年3月24日

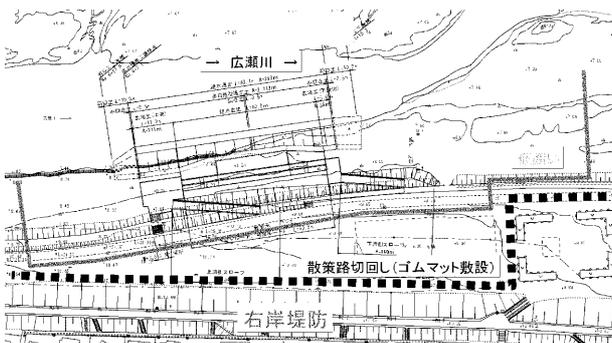
図-1 平面図

今回施工した河川環境整備工事は、河川敷において車椅子の方々でも水辺で遊べる様な、全面バリアフリーの親水護岸を造る工事でした。

(平面図を図-1に示す)

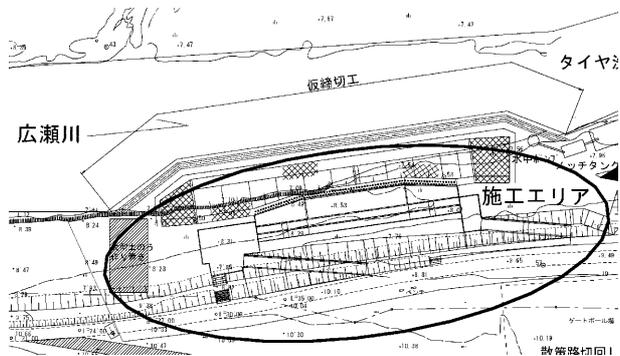
図-2 仮締切り平面図

次に施工面の問題としては、②河川内の仮締切りの強化が挙げられました。施工時期は出水期から濁水期への変わり目であり水位は比較的低い状態ではありますが、川幅が狭い為降雨による急激な水位の上昇が予想されました(図-2)。当初設計では大型土のう二段積でしたが、水位の上昇や掘削高を考慮し、鋼矢板での仮締切りを検討しました。しかし、コストが掛かり過ぎることや、振動・騒音の面からも施工は不可能であるという結論に達し、大型土のうの補強で検討しました。

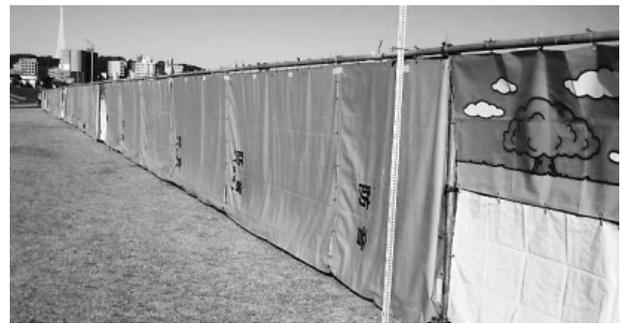
写真-2 防音シート写真

①公園利用者及び近隣住民への配慮として現場の外周に単管パイプにて架台を組み、防音シートを張る事で現場周辺への騒音対策としました(写真-2)。

外周全てを隙間無く囲ったことで騒音の苦情はありませんでした。また、子供たちが誤って入場することなく安全管理の徹底ができました。

今回の工事は、現在も公園として利用している敷地内での工事であった為、公園利用者への配慮が必要不可欠でした。今回行った防音シートによる仮囲いは一定間隔にイラストシートを張付けることで現地との調和を図りました。また濁水処理設備は、三段階の浄化設備を設置することで河川

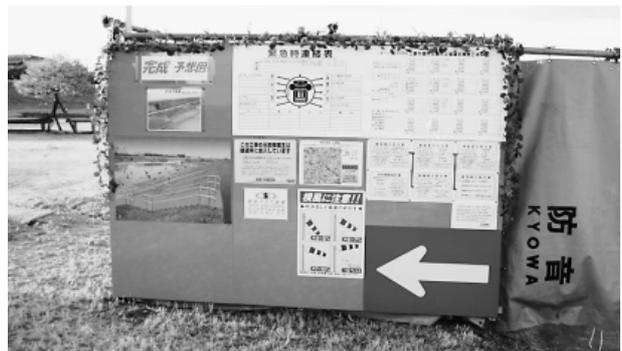
写真-3 安全掲示板写真

また、現場の見やすい位置に安全掲示板を設置し完成予想図や進捗状況説明の図面やコメントを掲示したことで、公園利用者からの理解を頂きました(写真-3)。

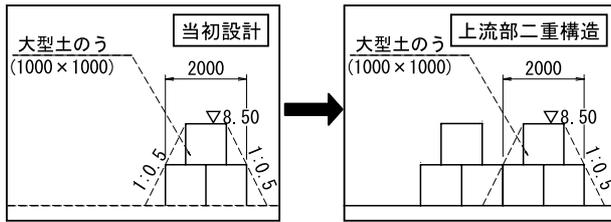
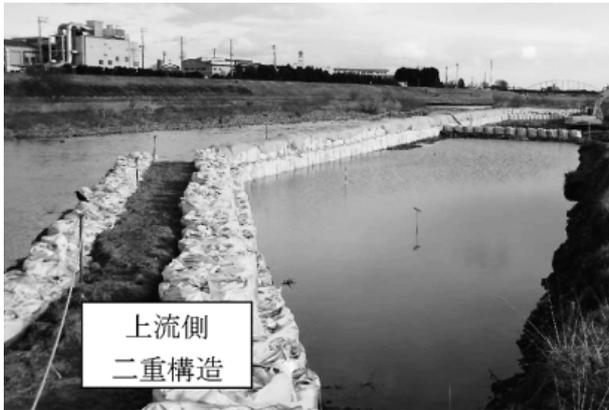
図-3 仮締切り断面図

②の仮締切りの強化については、当初設計の二段積から、上流部の水圧を多く受ける部分は二重構造の強固な造りとし、設置高さも地盤の調整で高くしました(図-3及び写真-4)。

仮締切りも完了し、掘削、護岸工と順調に進捗していたある日、集中的な大雨が降りました。勿論作業は中止していましたが、河川の水位が見る上がり、仮締切り天端まであと50cm程度まで迫ってきました。こうなると何も手出しは出来ません。自然の力を痛感する反面、仮締切りが崩壊しないよう祈るだけでした。幸い雨は止みましたが増水はすぐには収まりません。仮締切り天端まであと20cmの所でようやく、増水が収まり仮締切り内への流入はありませんでした。その後も何度か降雨による増水がありましたが、仮締切りの崩壊等も無く安全に施工する事が出来ました。

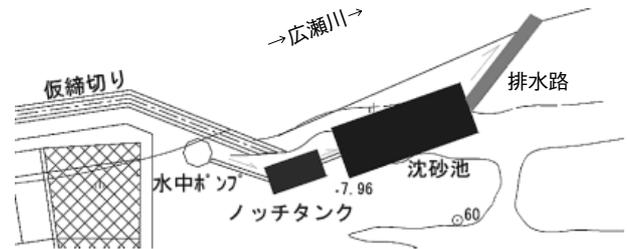
図-4 排水浄化設備平面図

③の河床掘削時の濁水処理については、三種類の排水浄化設備を設置しました(図-4)。

水替工の排水を最初にノッチタンクに入れます。仕切り弁が設けてあることで、タンク内でも上水だけを排水し、砂利等を沈殿させ不純物を除去します。続いて透水マットを全面に敷詰めた沈砂池を設けノッチタンクからの排水を受けます。ここで、より小さな不純物を除去します。最後に河川までの排水路に現場発生玉石を並べ、そこを排水させたことで濁りの少ない水を河川に戻すことが

出来ました(図-4、写真-5)。
