自然環境に配慮した施工について

長崎県土木施工管理技士会
株式会社 吉川組
内田 光彦
Mitsuhiko Uchida

- (1) 工 事 名：長崎251号萩ヶ丘高架橋下部工工事
- (2) 工事場所：長崎県島原市字眉山地先
- (3) 工 期：平成21年3月28日～
平成21年11月11日
- (4) 発注者：国土交通省 九州地方整備局
雲仙復興事務所
- (5) 工事内容：橋台工（A1橋台）

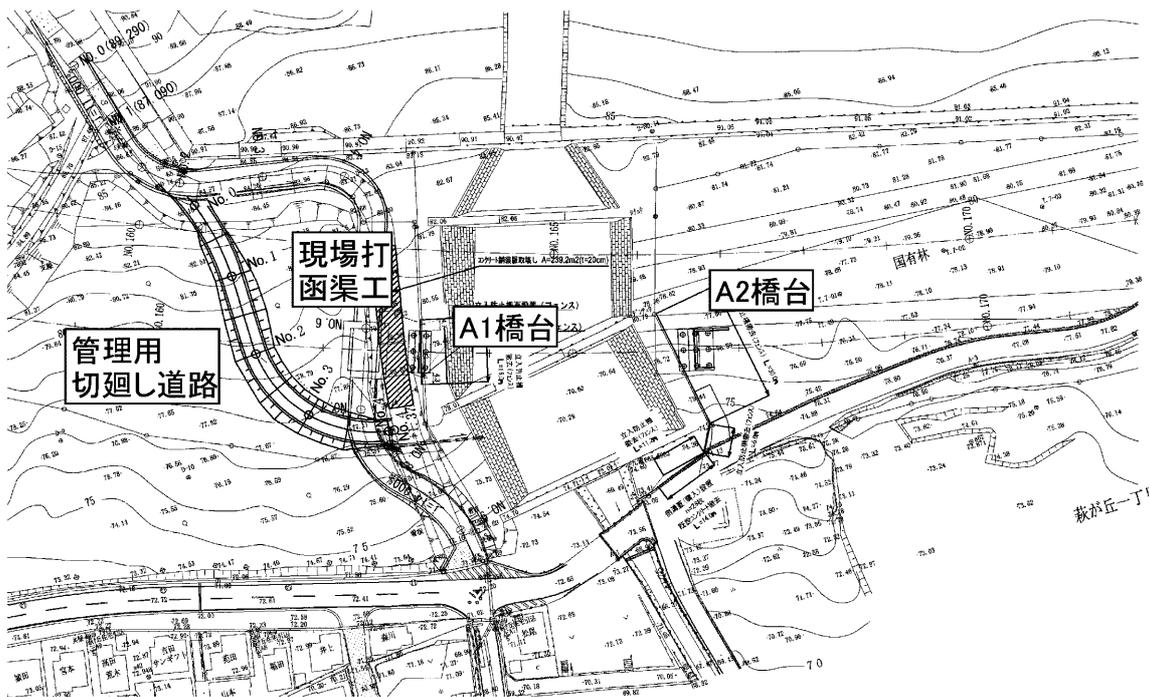
図-1 現場平面図

場所打杭φ1,200 L=14.5m	6本
コンクリート	267m ³
鉄筋	13t
現場打函渠工	
コンクリート	223m ³
鉄筋	21 t
橋台工 (A 2 橋台)	
場所打杭φ1,200 L=14.5m	6本
コンクリート	507m ³
鉄筋	38 t
石・ブロック積 (張) 工	86m ²
管理用道路切廻し道路	一式

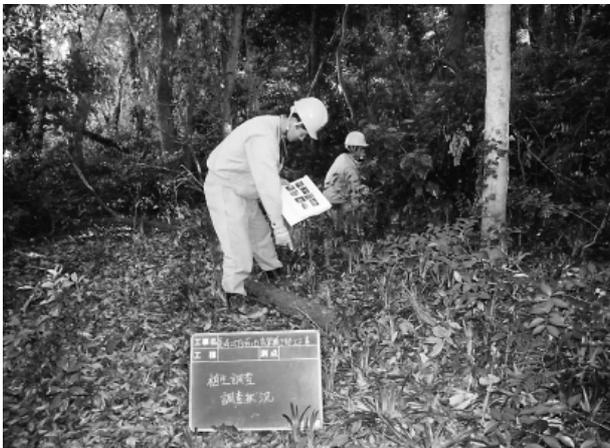
写真-1 植生調査

雲仙天草国立公園区域周辺の環境保全対策として、保全が必要な種として選定された絶滅危惧種（保全植物）が工事影響範囲内に生息しているかの確認を行いました。

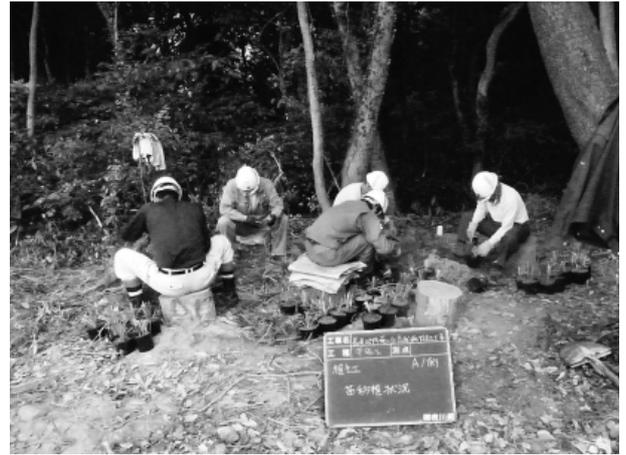
写真-2 ヤグラン採取状況

工事影響範囲の事前調査について絶滅危惧種（保全植物）は確認されませんでした。発注者との協議により在来種のヤグランを約1,000株苗用ポットに確保するようにしました。

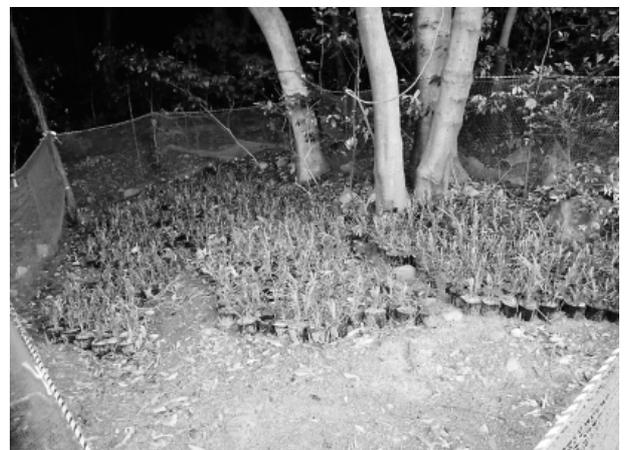
写真-3 ヤグラン採取完了

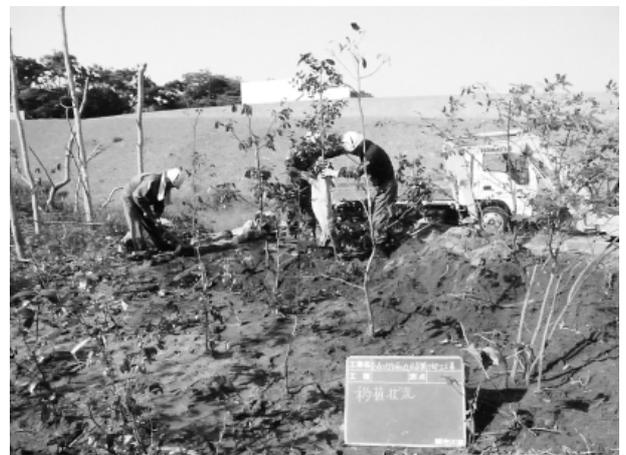
写真-4 低木採取・移植状況

工事影響範囲に点在していた在来種の榊、ハナシバ、カシ、クチナシ、椿等採取し移植を行いました。

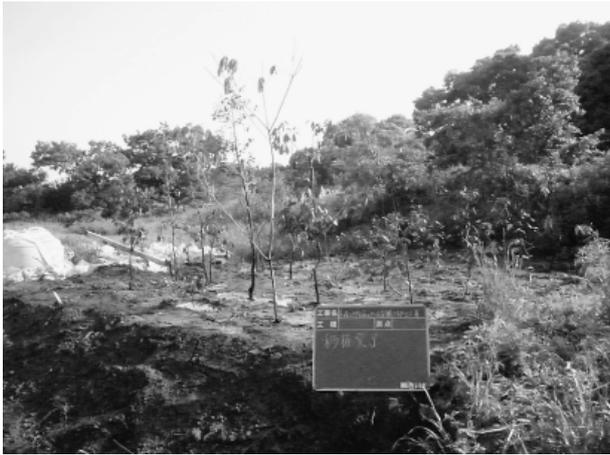
写真-5 低木移植完了

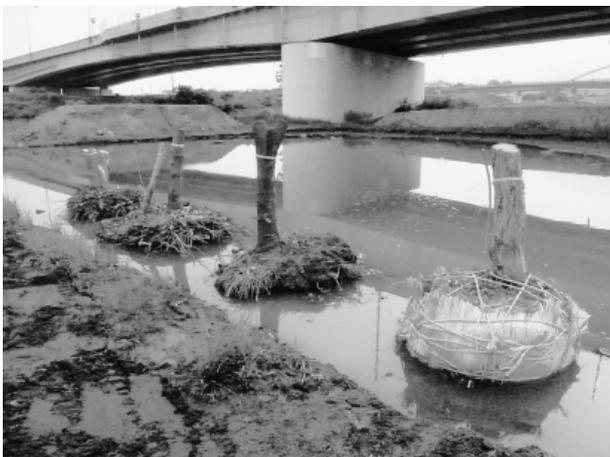
写真-6 根株移植・浸水完了

島原中央道路計画位置は国有林内であるため、大量の伐採が必要となります。そこで幹部の伐採が完了した根部及び幹部を浸水させた状態で再生が可能かの試験施工を行いました。また根部においては根巻きした物と根巻きしない物との比較を行いました。樹木の種類として、根株はどんぐり（根巻き）、カシ、クス、イタムブク及びハゼです。幹部はカシ、ハゼ、エノキです。

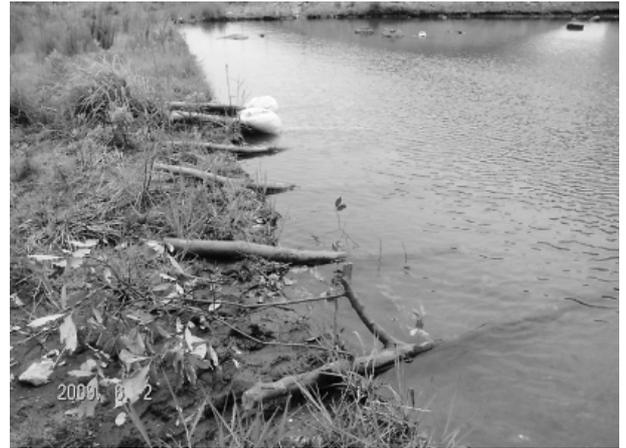
写真-7 幹部移植・浸水完了

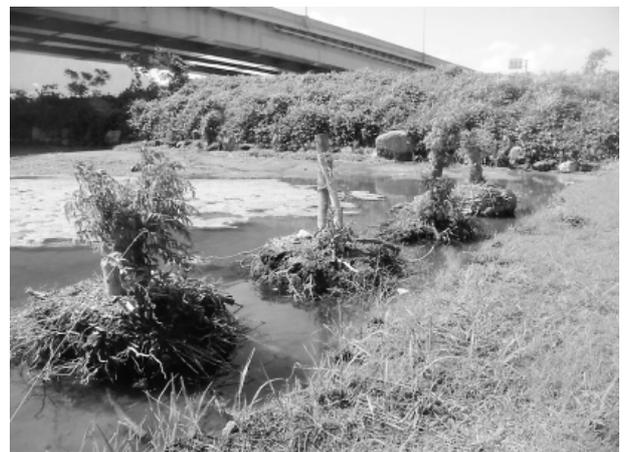
写真-8 約40日経過後の根株

約40日経過後、全根株より若葉が出てきました。幹部においては付いていた葉に多少の枯れと若葉も同様に確認すること出来ました。

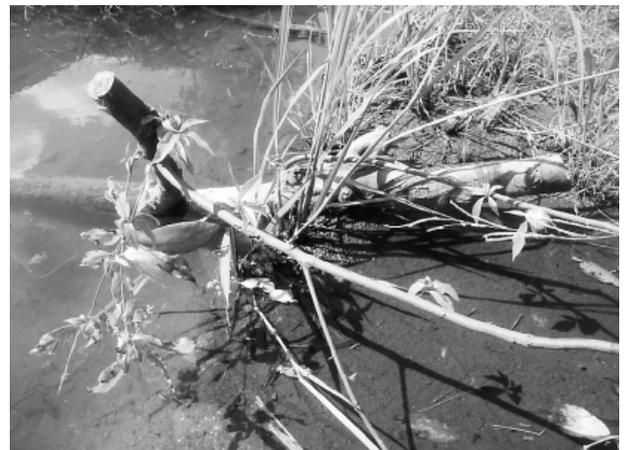
写真-9 約40日経過後の幹部

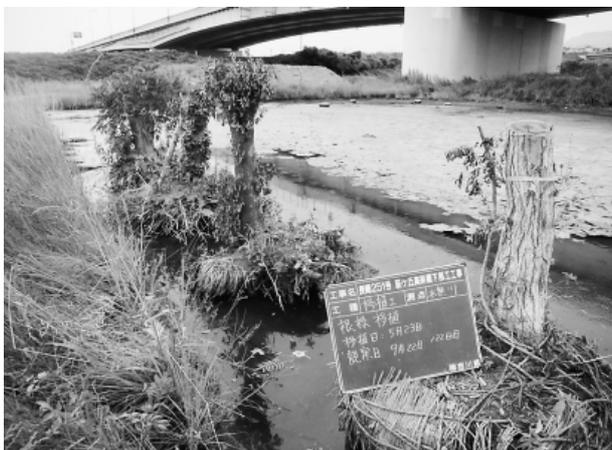
写真-10 120日経過後の根株

約120日経過後、ハゼの木は緑色の葉の中に赤色の葉が確認されました。それ以外の樹木は出てきた若葉は枯れ出しているのを確認しました。また幹部においては、付いていた葉は枯れ、それ以外に変化は有りませんでした。

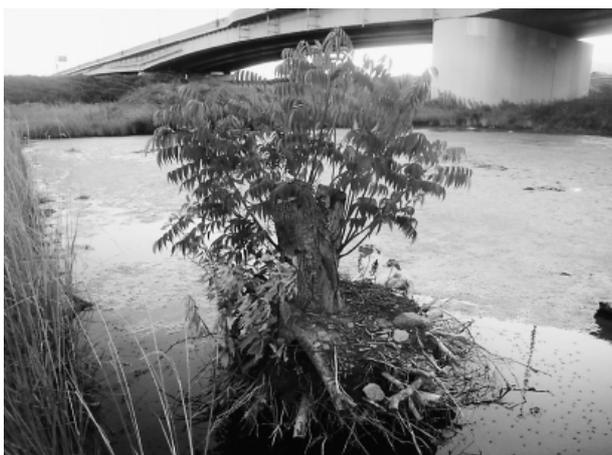
写真-11 120日経過後のハゼの木

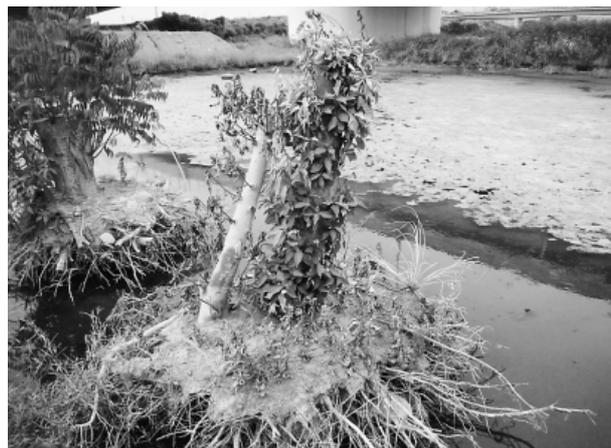
写真-12 120日経過後のイタンブク
全ての葉は枯れてしまっている

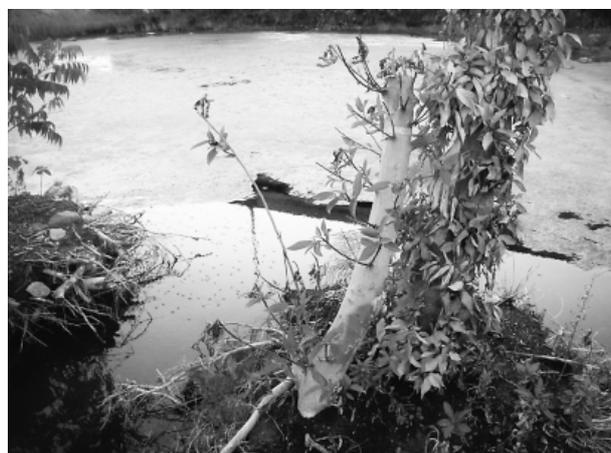
写真-13 140日経過後のイタンブク
枯れた葉が落ち若葉が再び確認

約140日経過後、ハゼの木は同様に枯れることなく緑及び赤色の葉があり、生命力の強さを感じました。前回出てきた若葉が枯れたイタンブクの木において再度若葉が出てきたのを確認できました。
