# 旧橋解体時の環境対策および自然環境保護について

(社)北海道土木施工管理技士会

川田工業株式会社

(1) 工 事 名：下浦幌（二期）地区

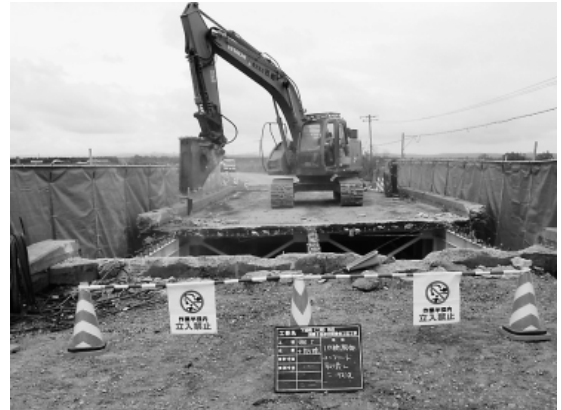
写真-1 大型ブレイカー

- (1) 当初設計はブレイカー使用のため、地先農家の了解のもと、試験的に大型ブレイカーを使用して解体を行っていましたが、各関係者から騒音・振動をもう少し抑える工法がないかと要望が挙がり、油圧破碎機（ニブラ）による解体に変更して作業を行いました。

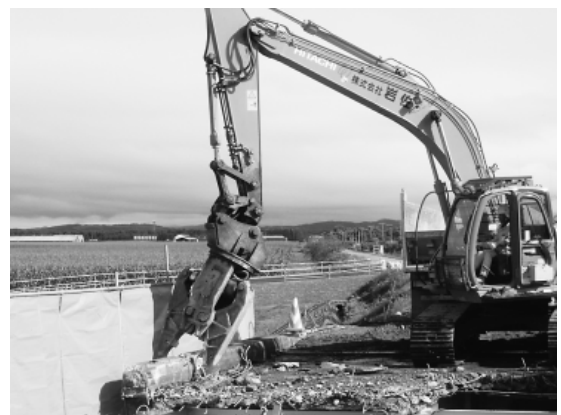
写真-2 油圧破碎機

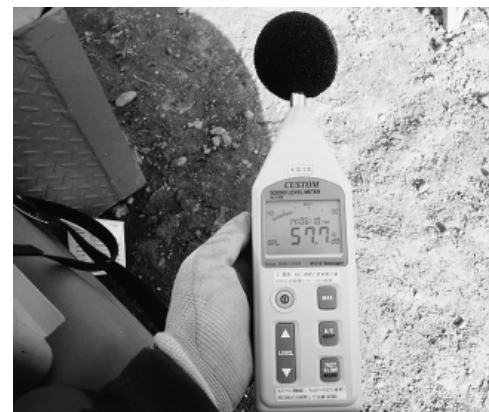
写真-3 簡易騒音測定器

また、解体作業および橋梁基礎杭打ち込み作業時は騒音・振動測定器を設置して常に騒音85 dB、振動75 dBを超えないことを確認しながら作業を行いました。この測定は発注者からも賞賛を得られたので創意工夫として、住宅付近の重機作業時にも適宜測定を行い、快適な施工環境を維持しました。

その結果、囲い内では騒音が80 dB 前後、牛舎

から60m離れた地点で60 dB以下の値となり、近隣対策を図りながら施工を進めました。

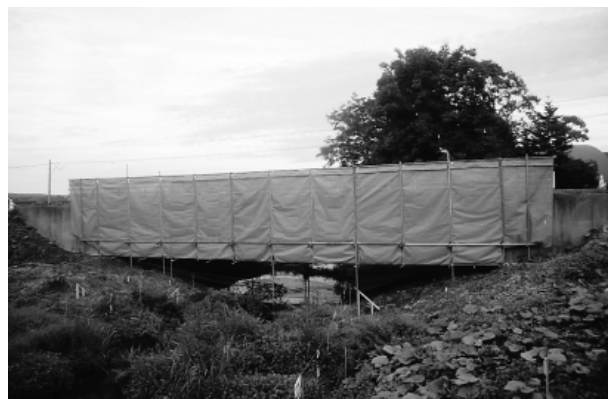
写真-6 粉塵・防音対策囲い

また、桁下板張防護の側面および周囲にはコンクリートの飛散、粉塵、騒音を防止するため、防音シートを設置して作業ヤードを囲いました。更に解体作業時には河川水を利用して常時散水し粉塵対策を実施しました。循環した汚濁水は桁下に張ったシートに勾配を付けて2箇所溜め、水中ポンプにて沈砂槽に排水しました。

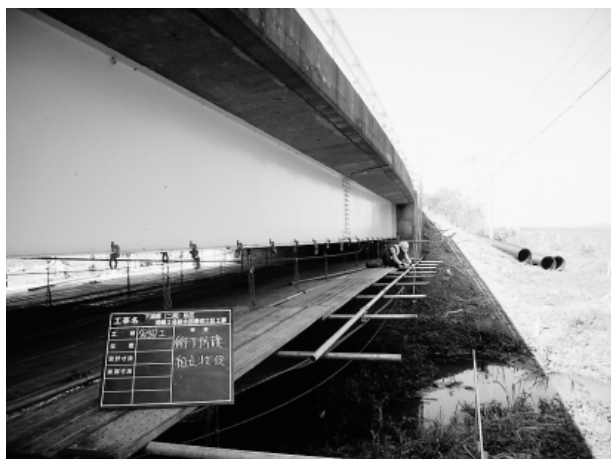
写真-4 桁下仮設状況

(2) 旧河川へのコンクリート解体塊の落下を防止するために事前に桁下板張防護と防護ネットを設置し、すき間を埋めるため、板張防護上にシートを敷き詰めました。

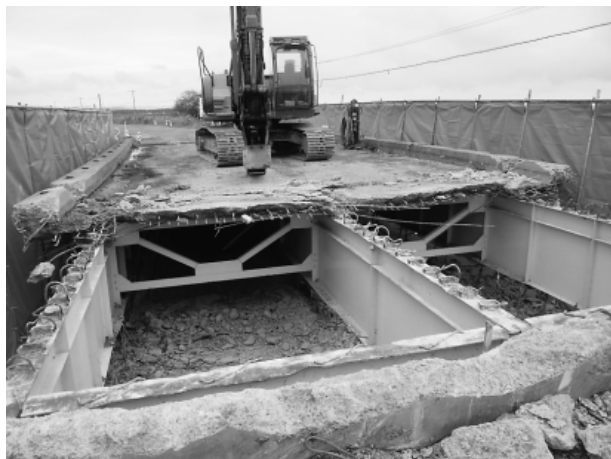
写真-5 桁下板張防護

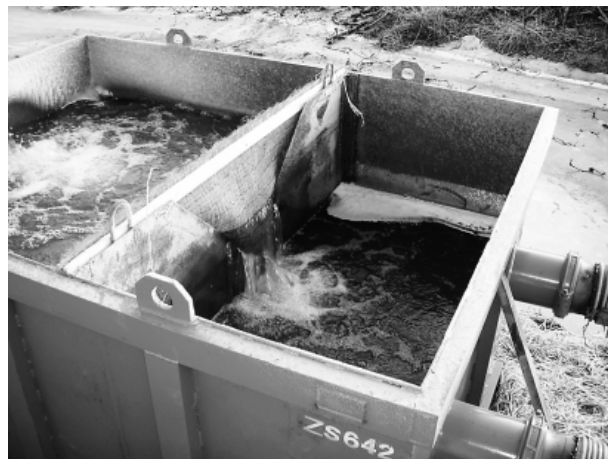
写真-7 沈砂槽

(3) 自然環境保護として土工掘削時の作業排水、橋梁下部工での湧水等の水替え処理は6 m<sup>3</sup>沈砂槽にポンプ排水を集め、沈砂槽の中間仕切り板の吐

き出し部分に植物繊維マットを取り付け、沈殿と濾過の二重で汚濁防止対策を実施しました。
