## 絶滅危惧種の保護と環境保全

(社)北海道土木施工管理技士会  
川田工業株式会社  
土木舗装部  
主任  
立川 広美  
Hiromi Tachikawa

- (1) 工事名：(仮称)クリーンセンター建設工事
- (2) 発注者：十勝環境複合事務組合
- (3) 請負者：鹿島・川田・鈴木  
特定建設工事共同企業体

(4) 工事場所：北海道中川郡池田町字美加登

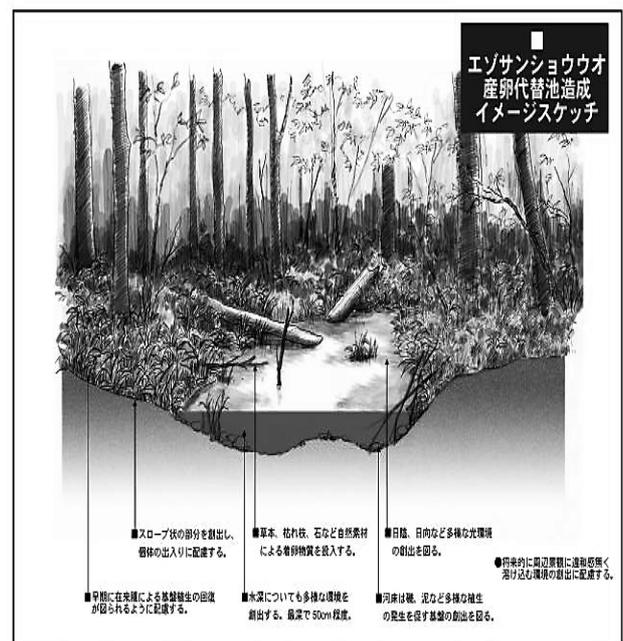
図-1 エゾサンショウウオ産卵代替池予想図

今回の繁殖池の場合、現況地形を利用して新たに造成するため、水深は0cmから最深30cm程度まで設定できますが、造成池の範囲内で水深的にも多様な空間を創る事を心がけました。

繁殖池完成後、それ自体機能は果たしていても、見掛けが周辺景観となじまない構造的様相を呈しているのは、本造成の目的は達せられないものと考えられます。

造成完了後の修景を考慮に入れ、将来に渡っても周辺環境と同化する事を配慮し、以下の様なイメージを描きながら施工を行いました。

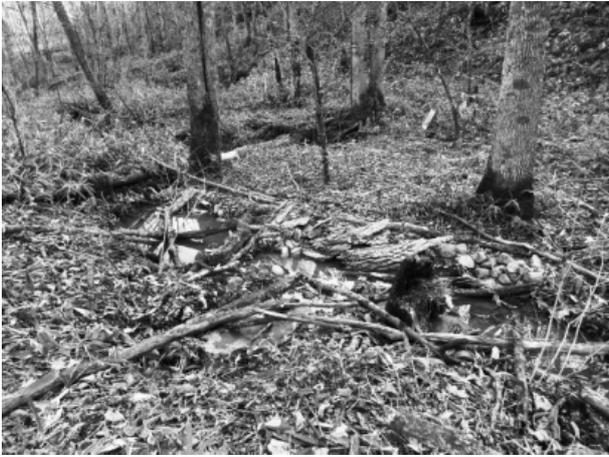
写真-4 エゾサンショウウオ産卵代替池造成

全て人力での作業とし、周辺環境となじむ様に現地ですり付けながら完成したのが次の写真です。

産卵は、3月から5月に行われるので、現在観測している最中です。

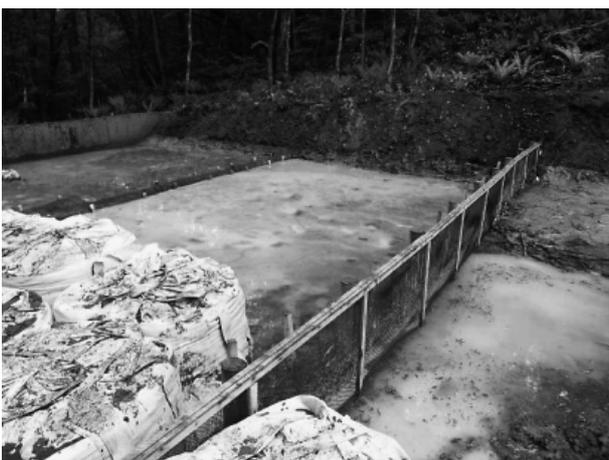
写真-5 仮設沈砂池

地盤状況を確認し、不良部分は土の置き換えを行い、縦20m、横10mの大きさにし、前方にプラスチックネット、後方にヤシの繊維入りマットを設置しました。更に、ココナッツ繊維を円筒に成型し、中心に風化花崗岩の美利可シリカを詰め込んだ製品を中間部に設置しました。

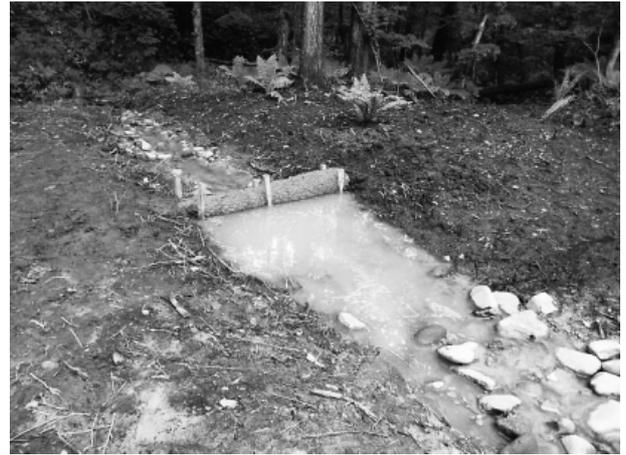
写真-6 流末浄化対策

また、沈砂池の流末にもココナッツ繊維の製品を設置し二重対策を施しました。

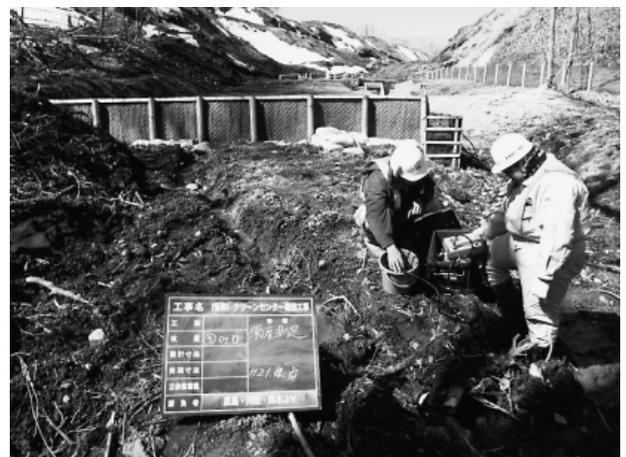
写真-7 ペーハー測定状況

に沢水の濁度及びPHを計測することにしました。

計測場所は、沢の上流（工事施工箇所に影響のない場所）と工事施工箇所呑口および沈砂池流末、沢の下流と他の沢との合流地点の5地点で行いました。

計測した結果、水質汚濁防止法排出基準による浮遊物質（SS）200（日間平均150）、水素イオン濃度（PH）5.8以上8.6以下を満たしていました。

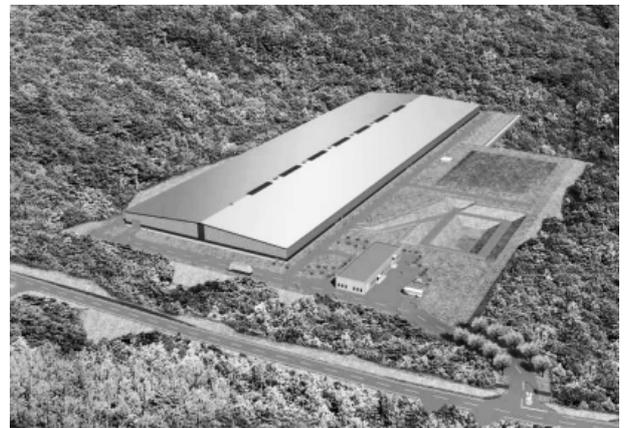
図-2 工事完成予想図
