ケーソン製作工程の検証と反省について

(社)北海道土木施工管理技士会
株式会社 高木組
土木部
中川 澄人
Sumito Nakagawa

1. 工事の概要

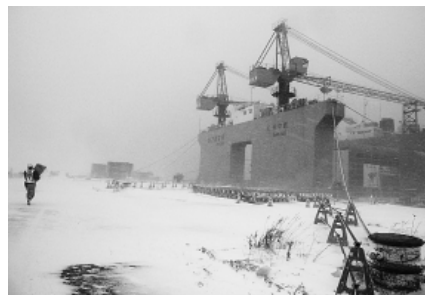
写真-1 最大瞬間風速が概ね20m/s以上の日の状況

不一致データを、再度、詳細に照らし合わせてみたところ、風速10m/s以上であり、なおかつ、最大瞬間風速が概ね20m/s以上の日(写

真-1)が、作業不能日となっていた。

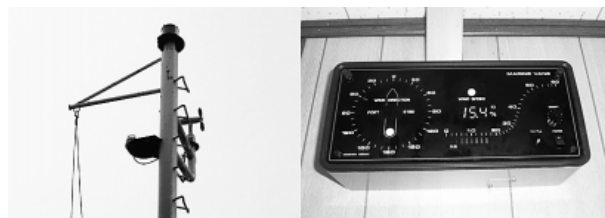
写真-2 外部設置風速計とデジタル表示部

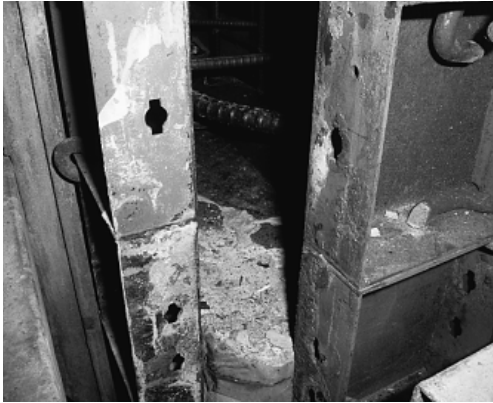
写真-3 側面型枠コーナーハンチ部除去状況

この時、型枠内のコンクリート打継部分の表面溝部に融雪水が溜まって凍結、それが防寒養生囲い上屋を設置後の給熱によっても溶けきれず、側面型枠コーナーハンチを外し(写真-3)、そこに温風送風ダクトを差し込んで(写真-4)、やっと溶解させたということが起きている。
