## 橋脚コンクリートにおけるひび割れ対策

福岡県土木施工管理技士会

木原建設株式会社

- (1) 工 事 名：福岡208号南野連続高架橋下部工（P12～P16）工事
- (2) 発 注 者：国土交通省 九州地方整備局  
福岡国道事務所
- (3) 工事場所：福岡県柳川市大和町塩塚
- (4) 工 期：平成20年10月29日～  
平成21年7月31日

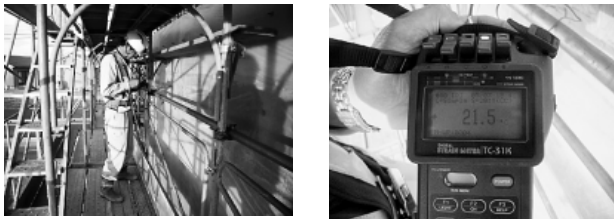
写真-2 内部温度測定状況

コンクリートの内部温度・外部温度を正確に測定管理することが重要になるため、熱伝対を設置し温度管理を実施する。

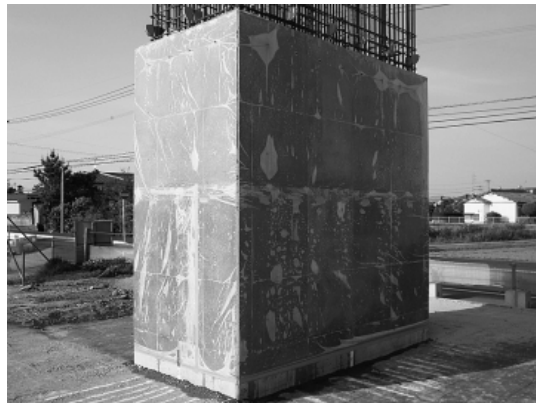
写真-5 ポリフィルム養生

養生終了後外気に触れ乾燥すると自由水が奪われ乾燥収縮ひび割れが発生しやすくなることから、型枠脱枠は1週間以降とし、脱枠後ポリフィルムで全体を覆いコンクリート内部の自由水の脱水を防止する。また散水に用いる養生水は中和処理機の溜まり水を使用し急激に冷やさないことにした。
