高力ボルト取替時の品質向上について

日本橋梁建設土木施工管理技士会

工事概要

- (1) 工事名：平成20年度新興津川橋補修工事
- (2) 発注者：国土交通省中部地方整備局
静岡国道事務所
- (3) 工事場所：静岡県静岡市清水区興津東町
- (4) 工期：平成20年8月26日～
平成22年2月26日

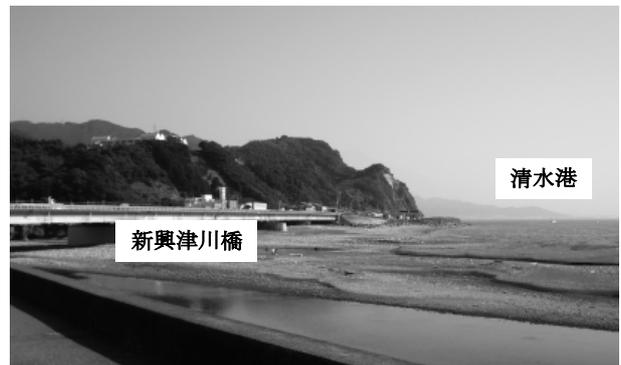
本橋梁は、清水港に近接しており施工期間中に海水の飛沫等による塩害の影響が懸念された。

また、取替えの数量が約20,000本と多いことから施工開始から完了まで数ヶ月間と長期に渡るため養生が必要となった

写真-1 現場状況

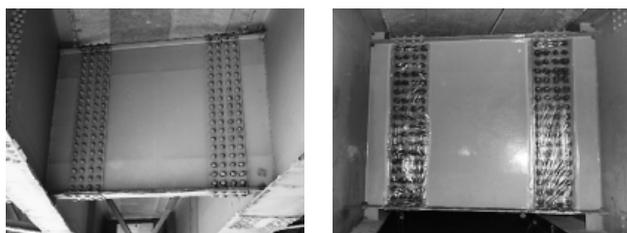
写真-2 施工前及び被覆シート状況

- (1) 施工期間中における塩害対策の検討
塩分の進入を防止する対策として、施工範囲全体の防護及びボルト取替部を被覆シートにて覆うこととした。

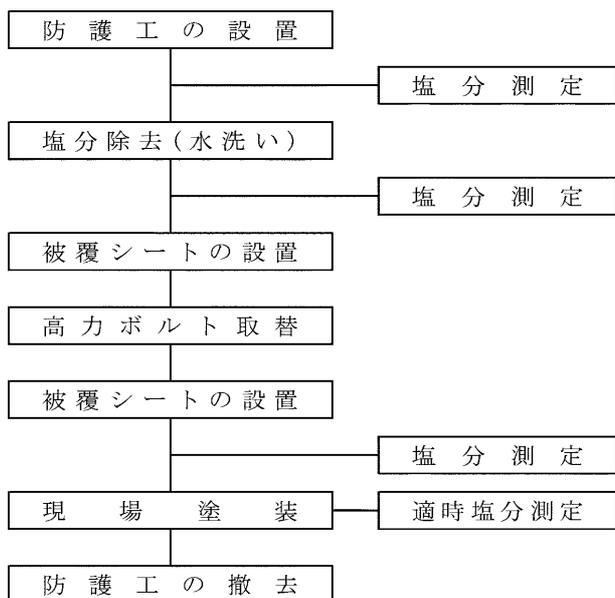
既に付着している塩分を水洗いにより除去し、次工種へ移る際には必ず塩分測定を行うことで、常に塩分の付着量を把握しながら施工を行うこととした。

更に、塩分付着量の規格値は『鋼道路橋塗装・防触便覧』によると50mg/m²以下と規定されているが、社内管理値を20mg/m²以下と、より厳しく設定し管理を行うこととした。ボルト取替工の施工フロー図を図-1に示す。

※必要により塩分の除去(水洗い)を行う

図-1 ボルト取替工施工フロー図

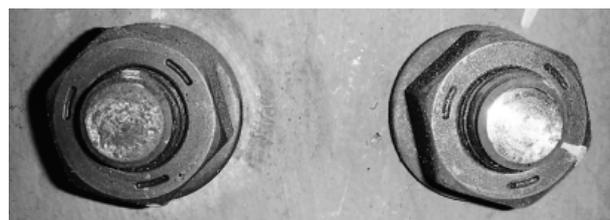
「処理前」

「処理後」

写真-3 破断面処理前・後状況

トルシア形高力ボルトの締付け完了後のピンテール部の破断面は、凹凸となるため塩分の進入防止及び塗装作業時の塗膜厚を確保するために、専用の破断面処理機（ボルトシェイバー）により凹凸部を仕上げることにした。

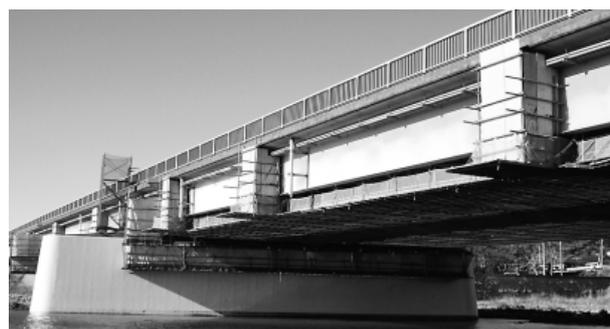
写真-4 足場及び防護状況

足場や施工範囲の防護についても台風等による高波の影響を防止するため海側への張出しを控える構造とした。
